**24 OCAK 2020  $M_w$  6.8 SİVRİCE DEPREMİ  
ELAZIĞ BÖLGESİ  
YAPISAL HASARLAR  
İNCELEME VE DEĞERLENDİRME  
RAPORU**

**RAPOR NO: 2020/D001**

**ELAZIĞ – 2020**

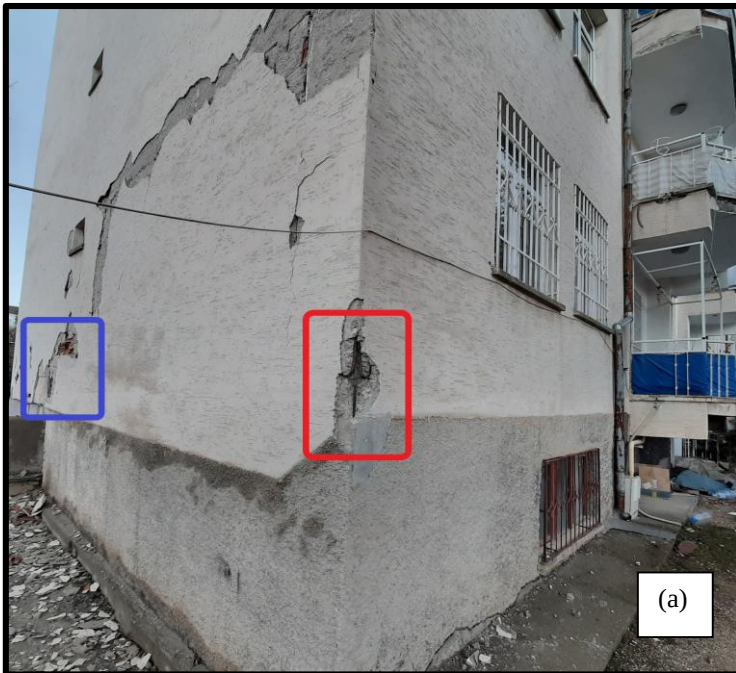
Şekil 4.29 Binanın kolon-kiriş birleşim bölgesi hasar gören dış aksı ve hasar detayları

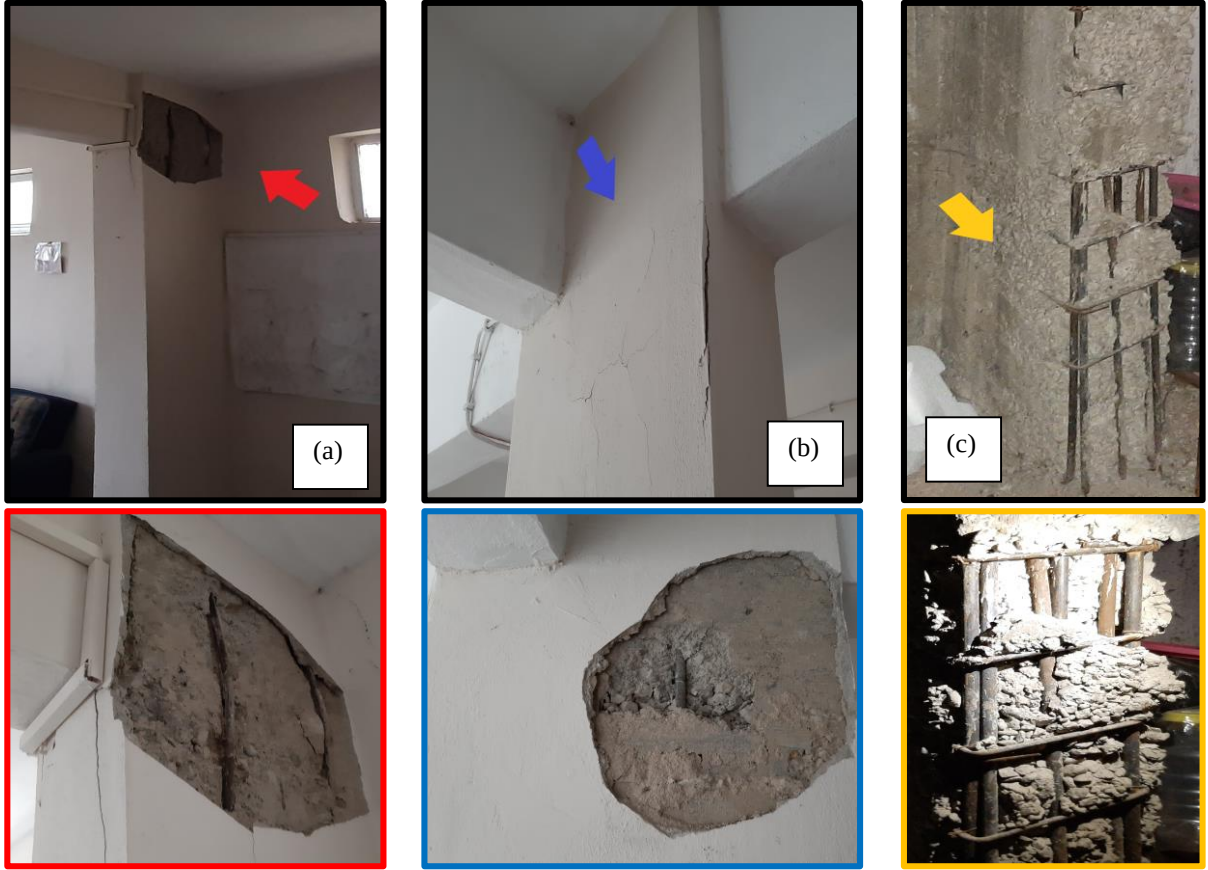
Şekil 4.31 Betonarme kolon, a-b) deprem hasarları ve detayları, c) donatı düzeni ve detayları

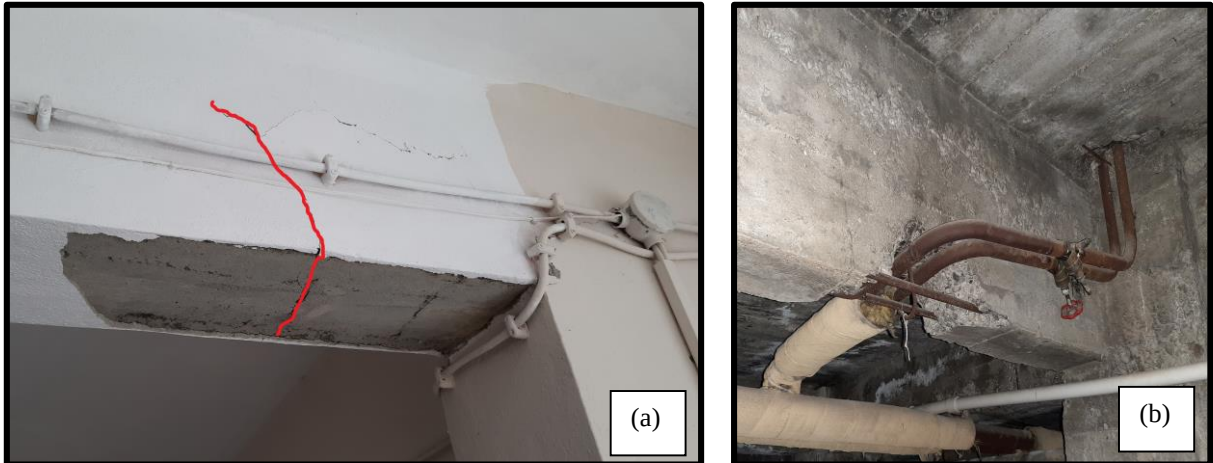
Şekil 4.32 Betonarme kiriş, a) deprem hasarları, b) tesisat geçişi için açılan boşluk

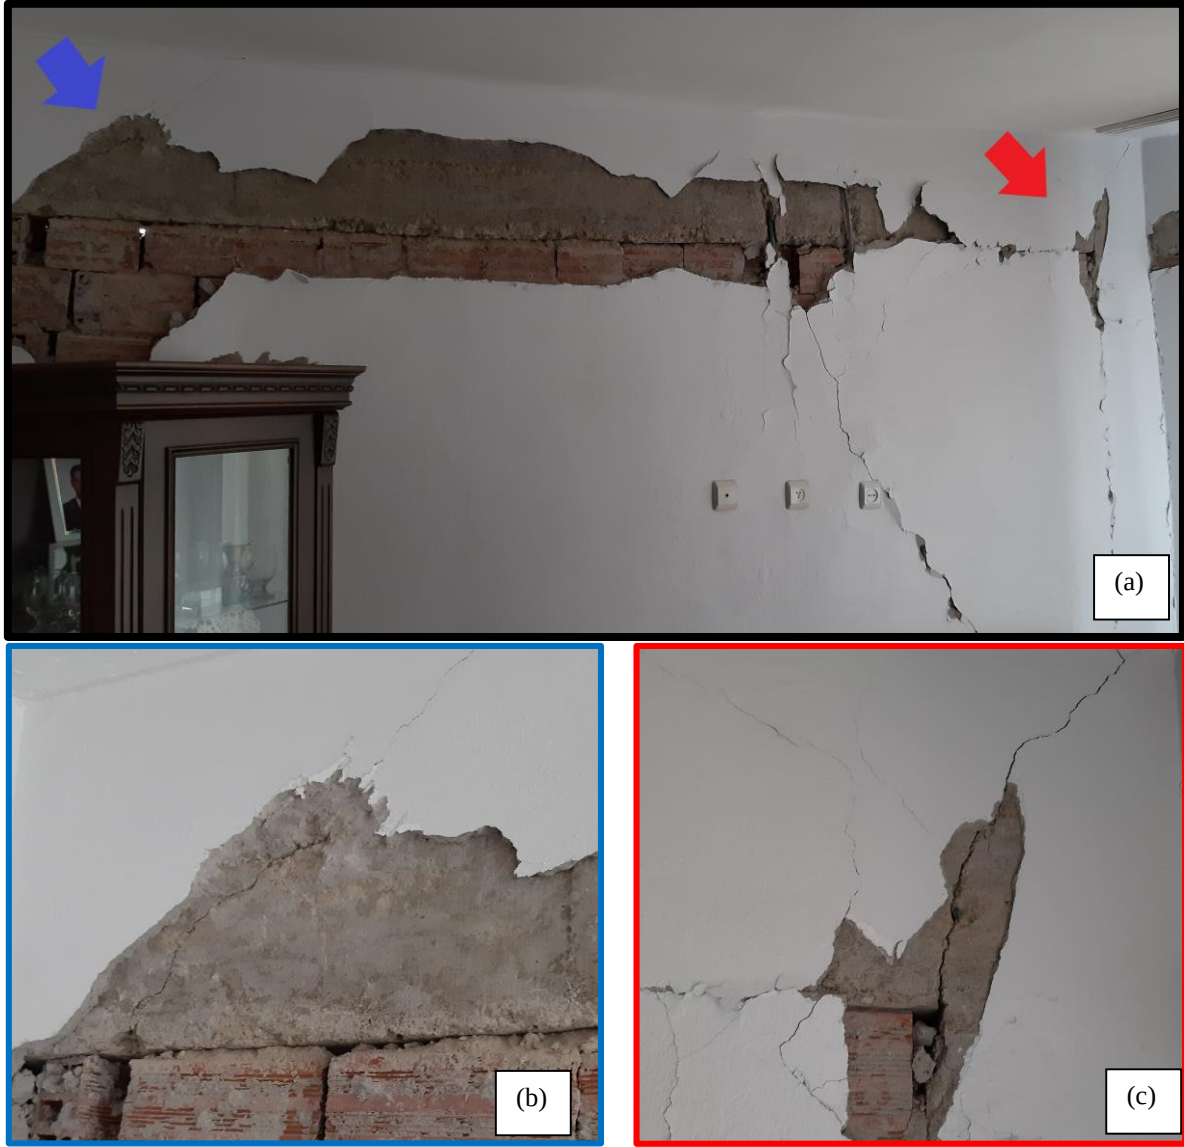
Şekil 4.35 Çerçeve kirişi ve hasar detayları

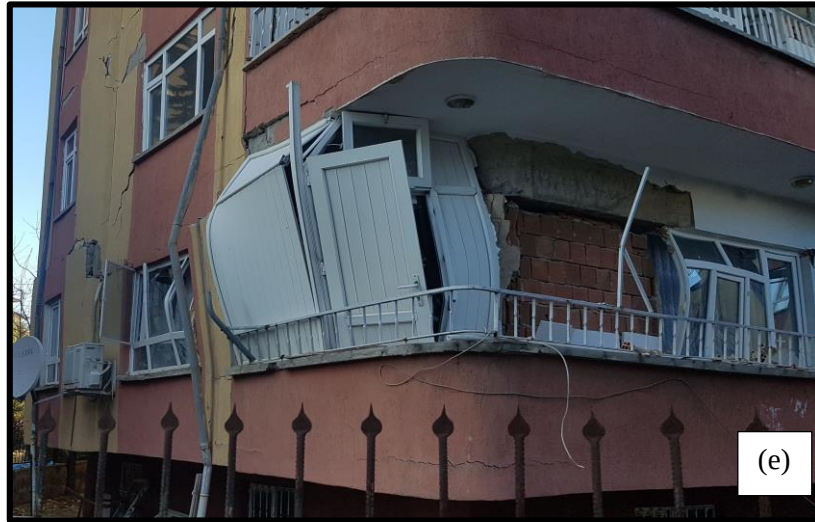
Şekil 4.40 Ağır hasar gören yıldız planlı blok

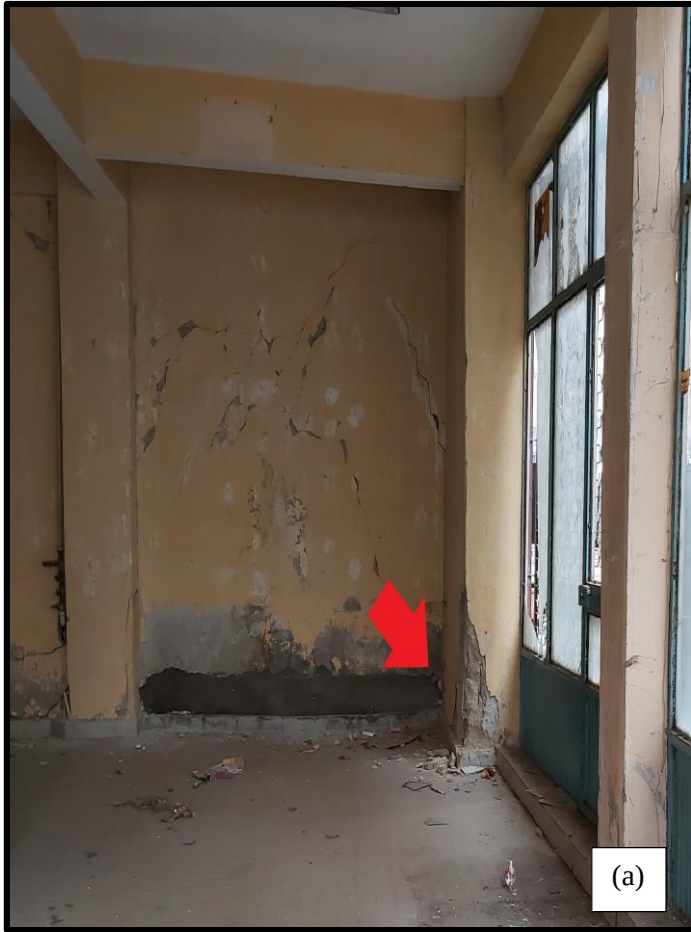
Şekil 4.50 Hasar gören zemin kat kolonu ve hasar detayları

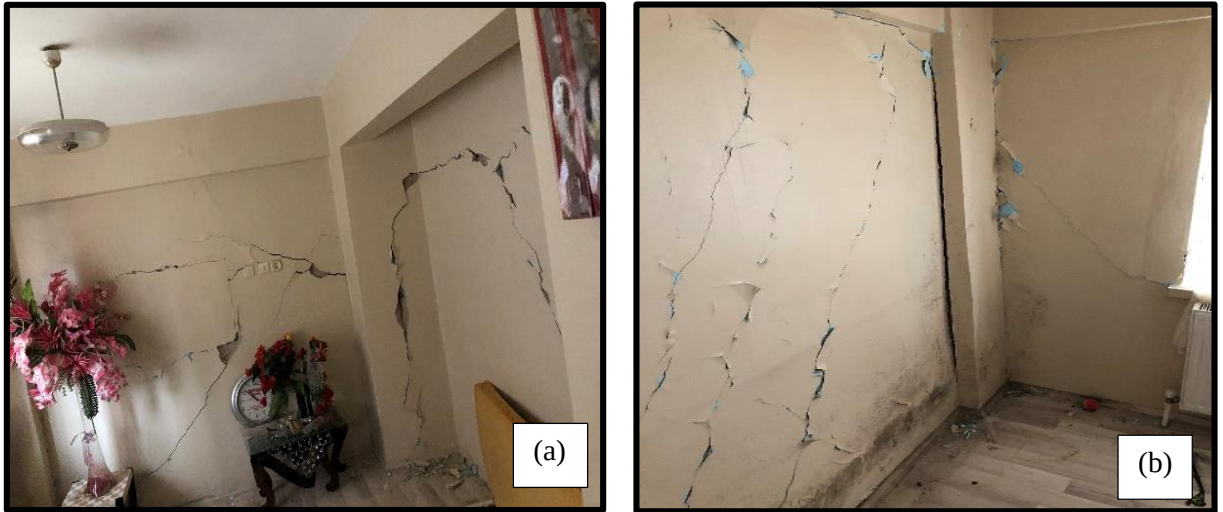
Şekil 4.52 Dolgu duvar hasarları

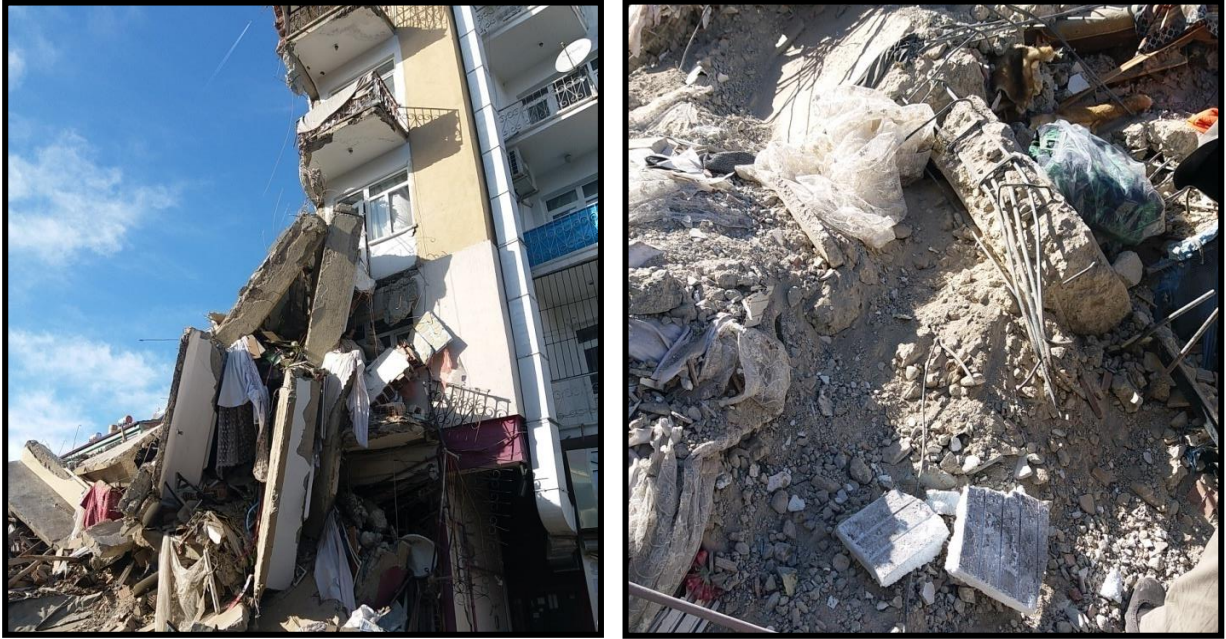
Toptan göçen iki binada hasar nedenleri kurtarma çalışmaları ve enkaz kaldırma çalışmaları nedeniyle etkili bir şekilde gözlenememiştir. Saha çalışmalarında kullanılan donatının S220 dayanım sınıfında olduğu ve kolon uçlarında enine donatı sıklaştırılmasının yapılmadığı, etriyelerin ortalama 250 mm aralıklarla düzenlendiği gözlenmiştir (Şekil 4.57). Güçlü kiriş-zayıf kolon düzensizliği nedeniyle kolonlar tamamen hasar görmüş ve katlar birbirinin üzerine yıkılmıştır (Şekil 4.57).

Şekil 4.57 Tamamen dayanımını kaybeden bina

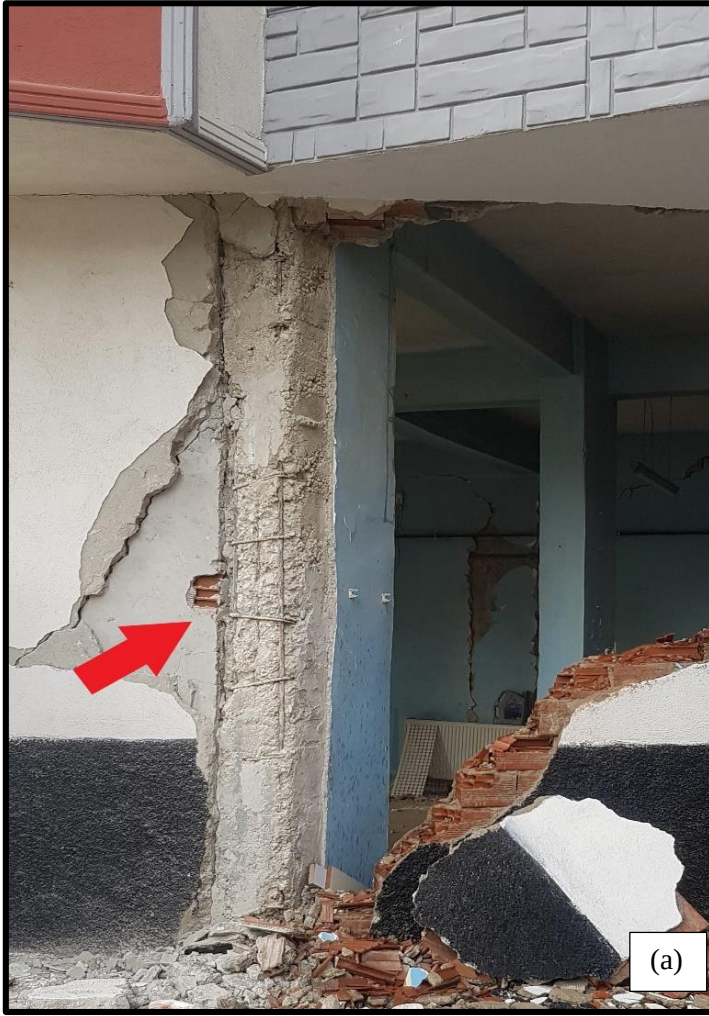
Şekil 4.59 Hasar gören zemin kat kolonu ve enine donatı düzenleme detayları

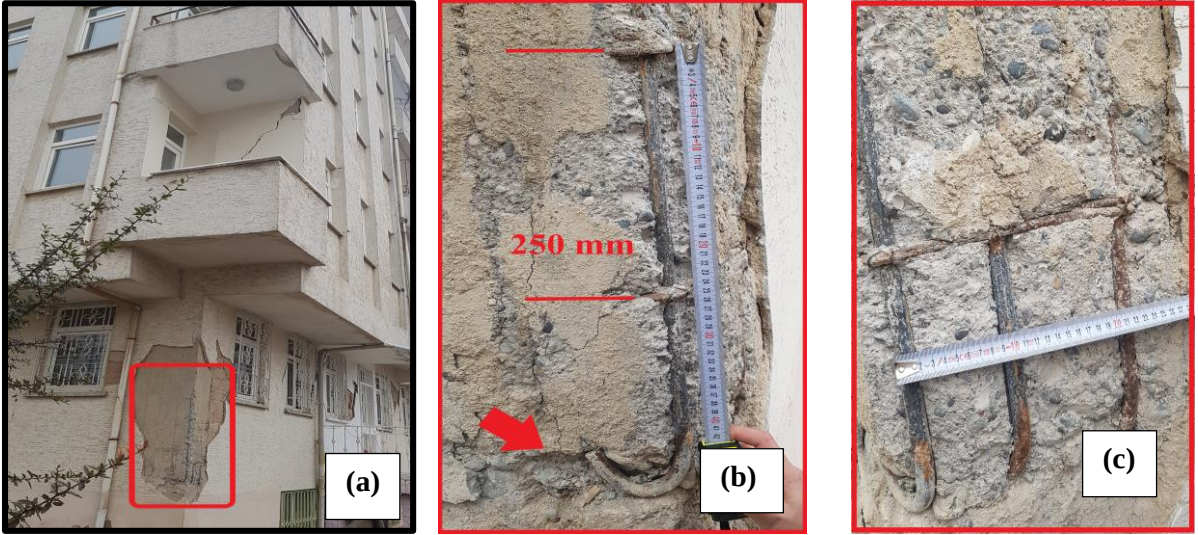
Şekil 4.62 Binanın hasar gören köşe kolonu ve donatı detayları

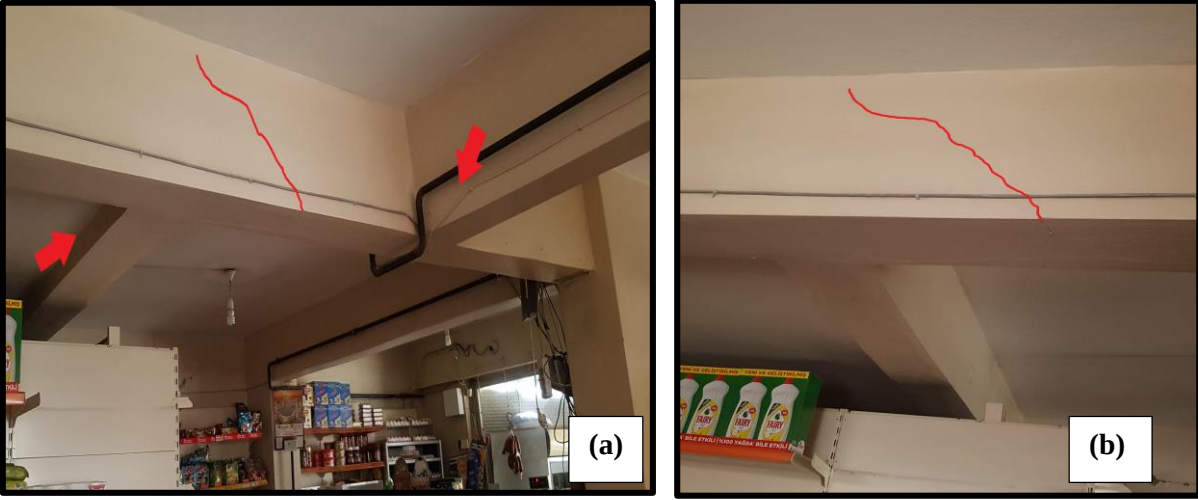
Şekil 4.63 Zemin katta tali kirişlerin mesnetlendiği ana kirişlerde meydana gelen kesme çatlakları

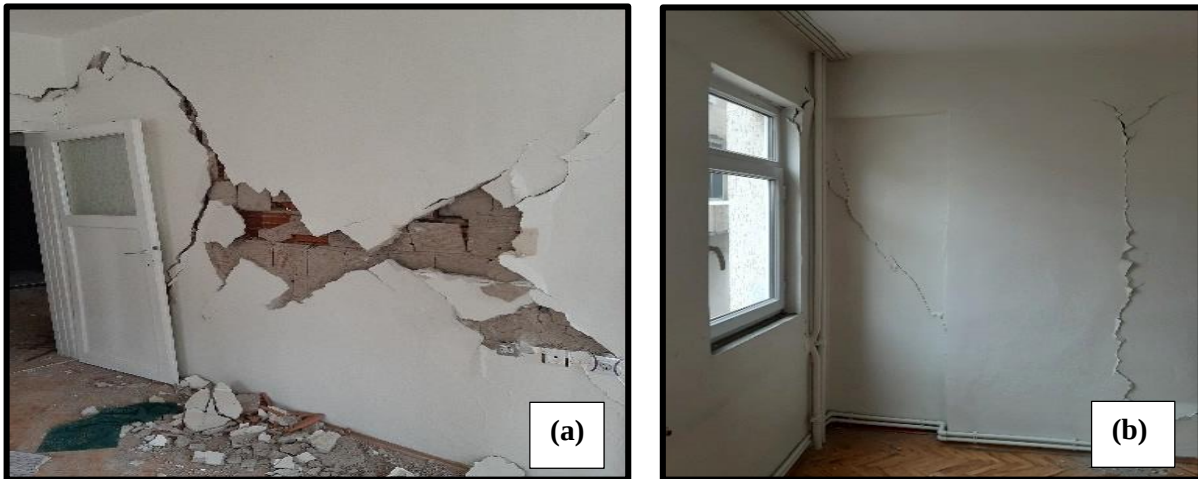
Şekil 4.64 Binada gözlenen dolgu duvar hasarları

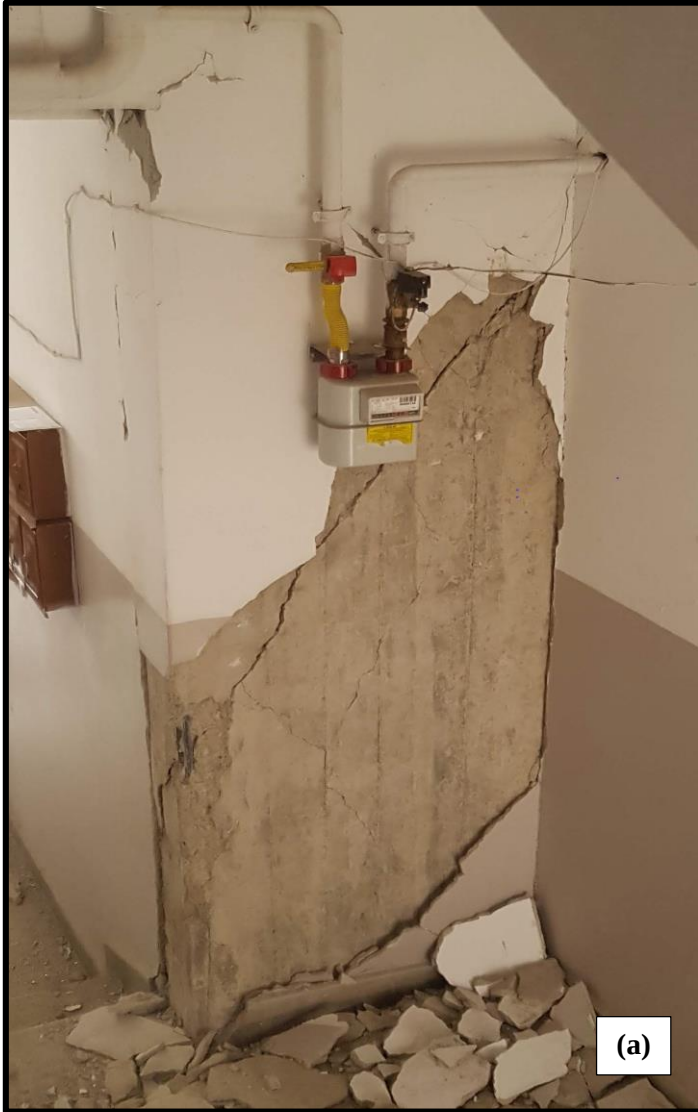
Şekil 4.68 a) Kesme hasarı meydana gelmiş kolon, b) Kesme çatlağı genişliği, c) Boyuna donatıda burkulma

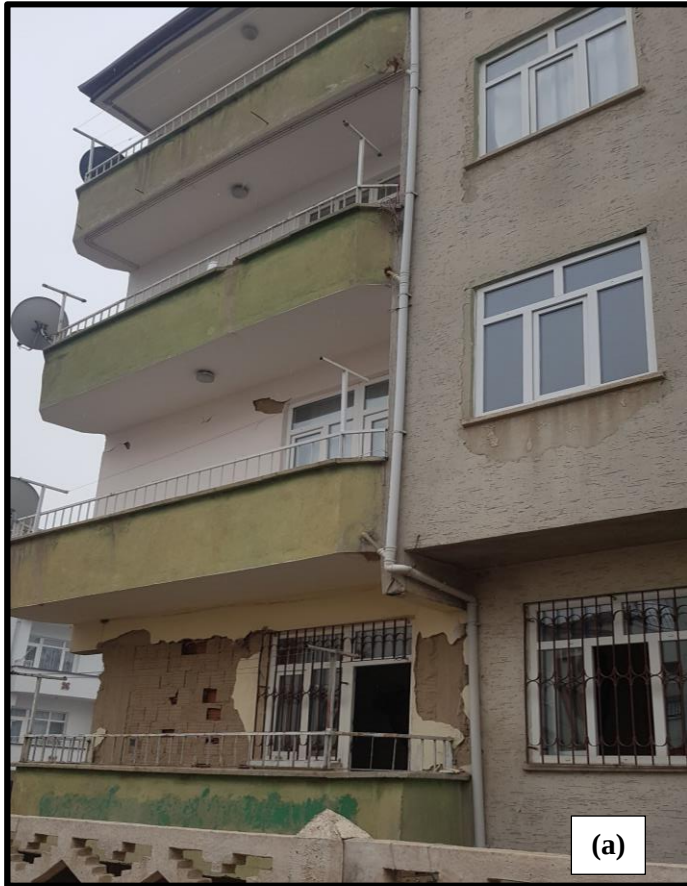
Şekil 4.71 Deprem hasarı görüntüleri a) dış cephe, b-c) dolgu duvar hasarı

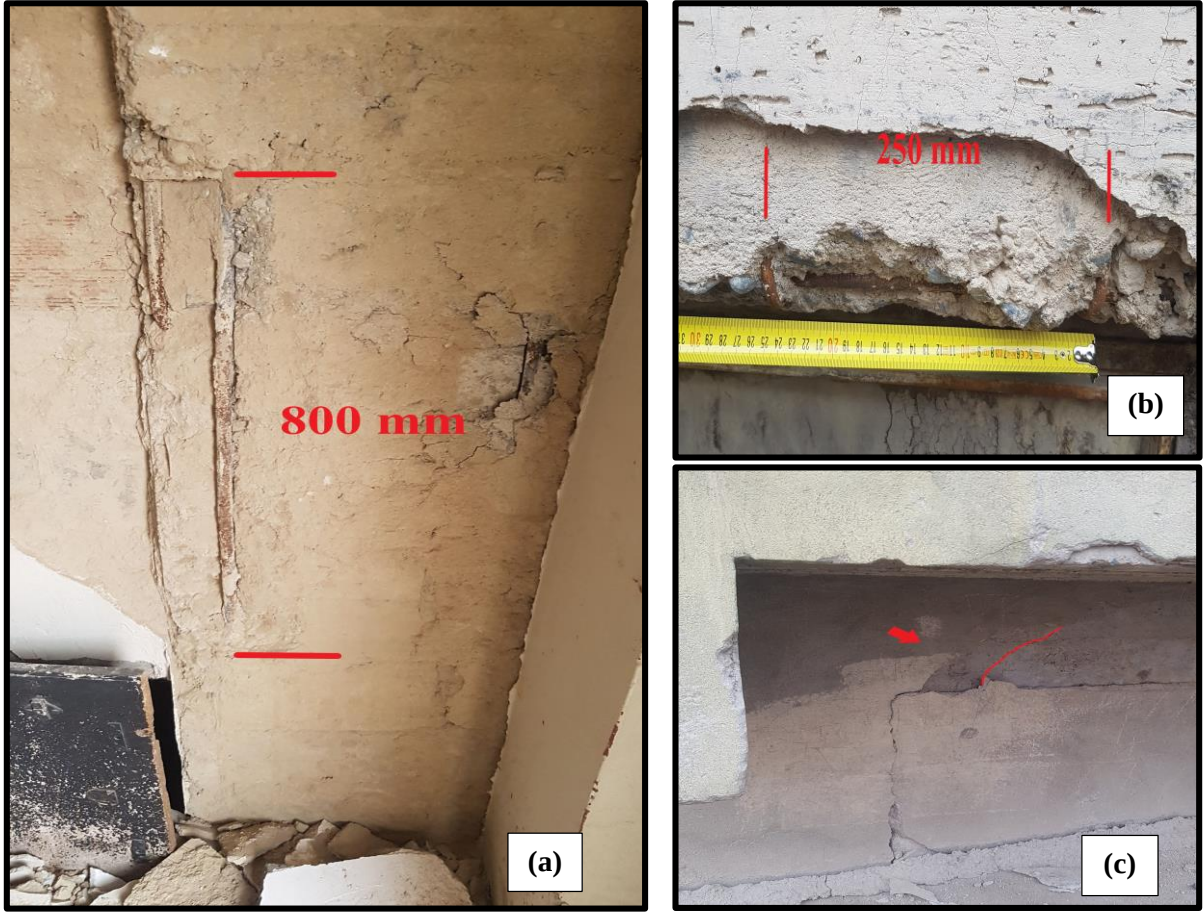
- Donatı olarak S220 dayanım sınıfı çeliğin kullanıldığı ve donatıda, hacim azalmasına neden olmayacak düzeyde, korozyon olduğu gözlenmiştir (Şekil 4.72.a).

Şekil 4.72 Taşıyıcı eleman görüntüleri a) kolonda donatı düzenleme detayı, b) kirişte donatı düzenleme detayı, c) kirişte kesme hasarı

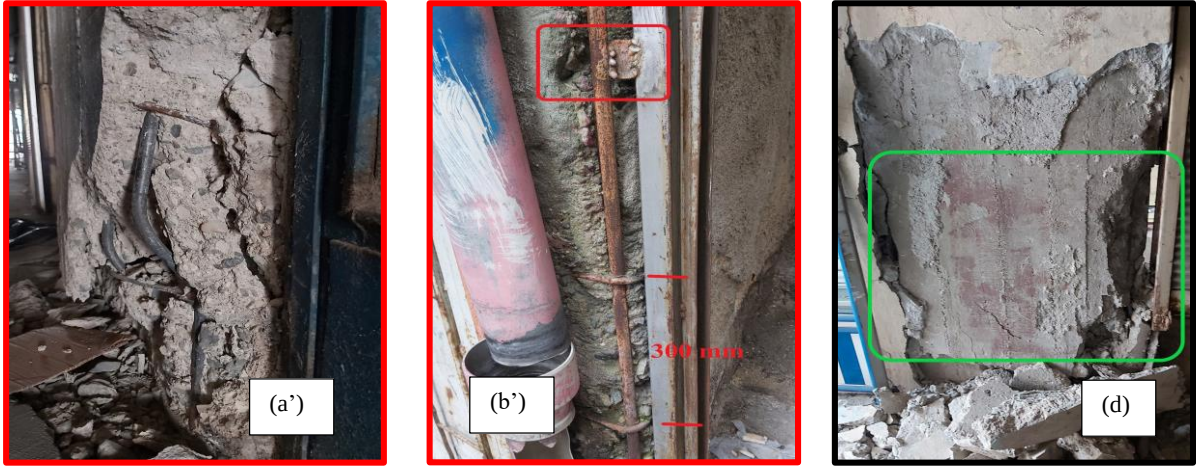
Şekil 4.74 Zemin kat kolon hasarları ve donatı düzenleme detayları

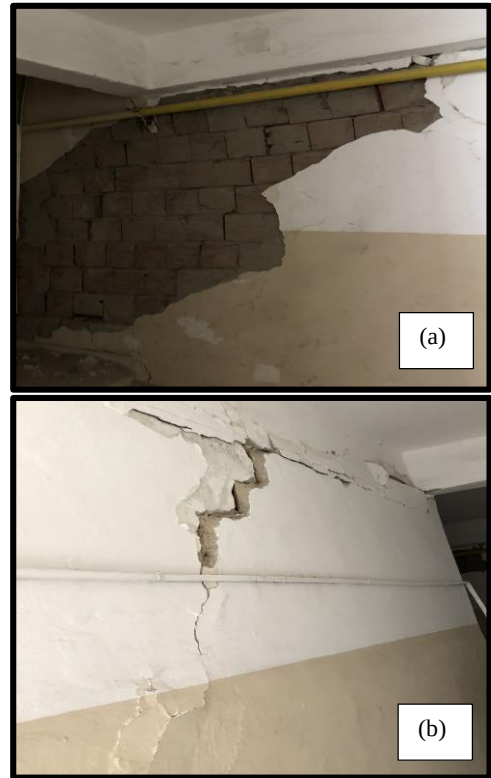
Şekil 4.76 Dolgu duvar hasarları

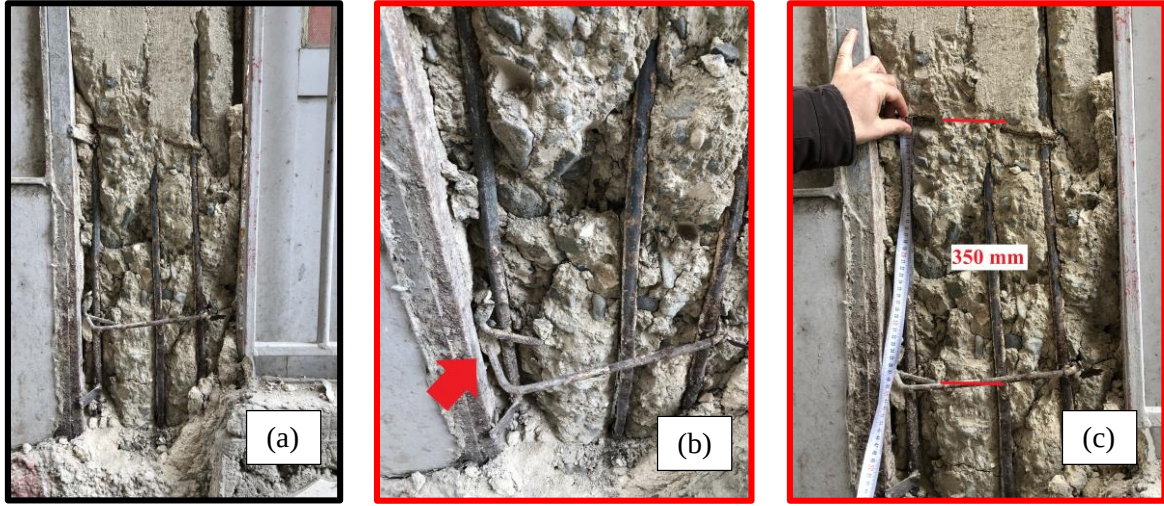
Şekil 4.81 Kolon hasarı ve donatı düzenleme detayları

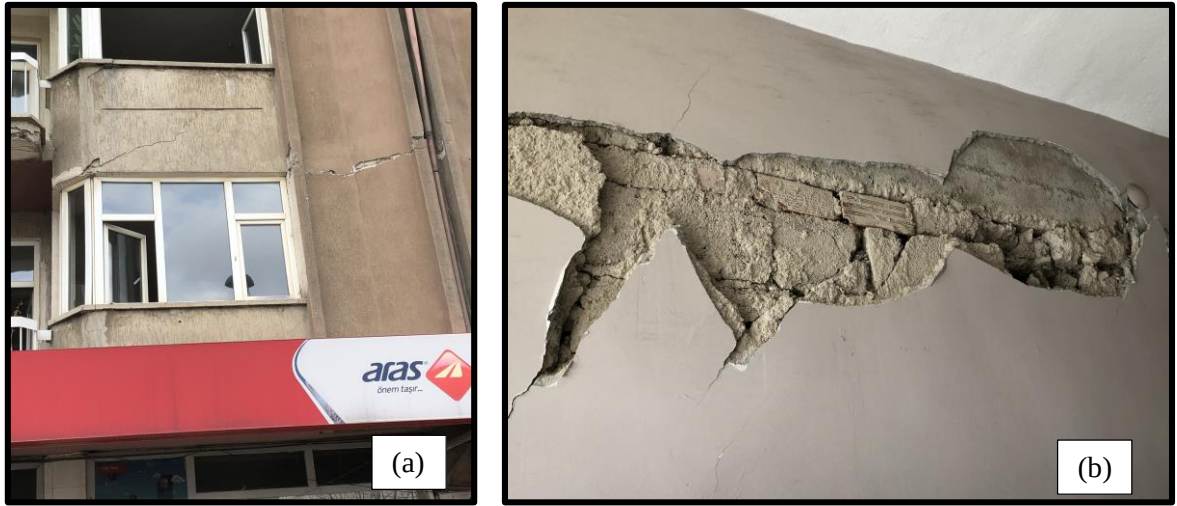
Şekil 4.82 Dolgu duvar hasarları

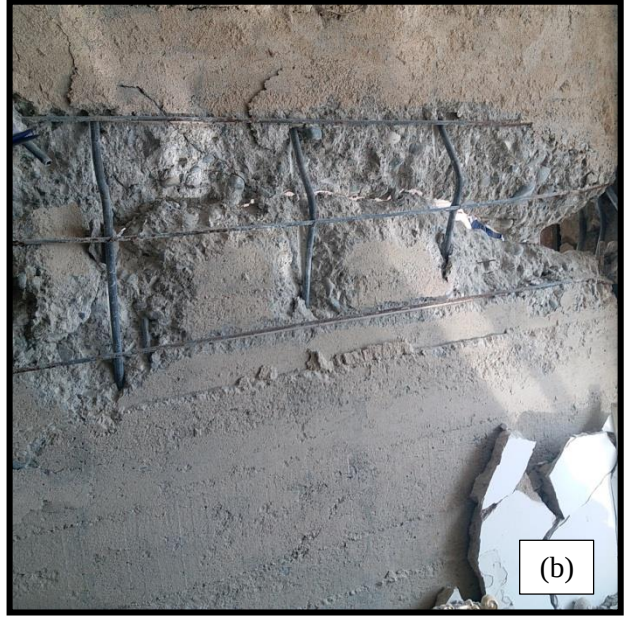
Şekil 4.89 Deprem perdesi hasar görüntüsü

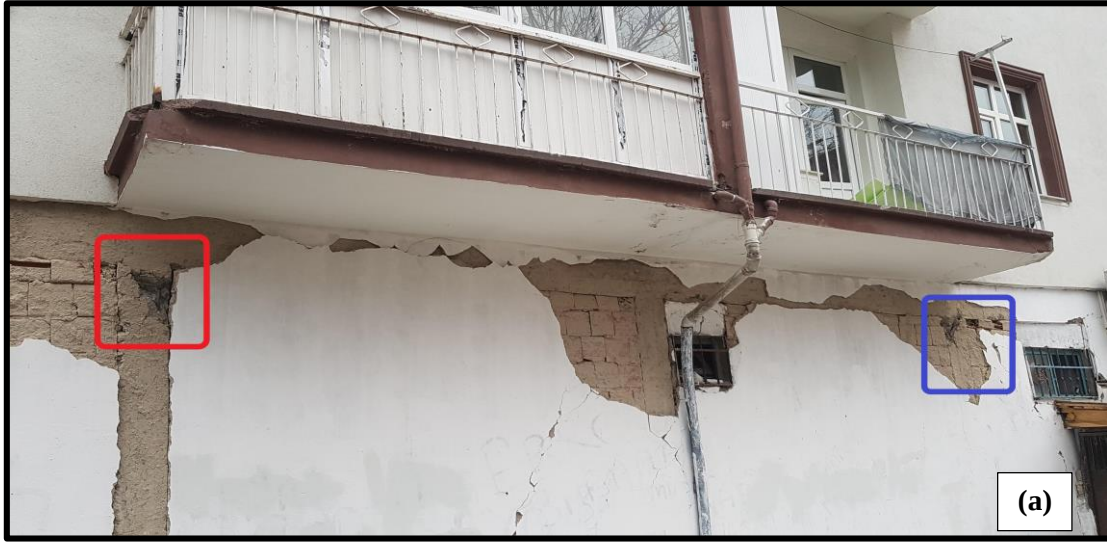
Şekil 4.91 Bina arka cephe kolonlarında meydana gelen kesme hasarları

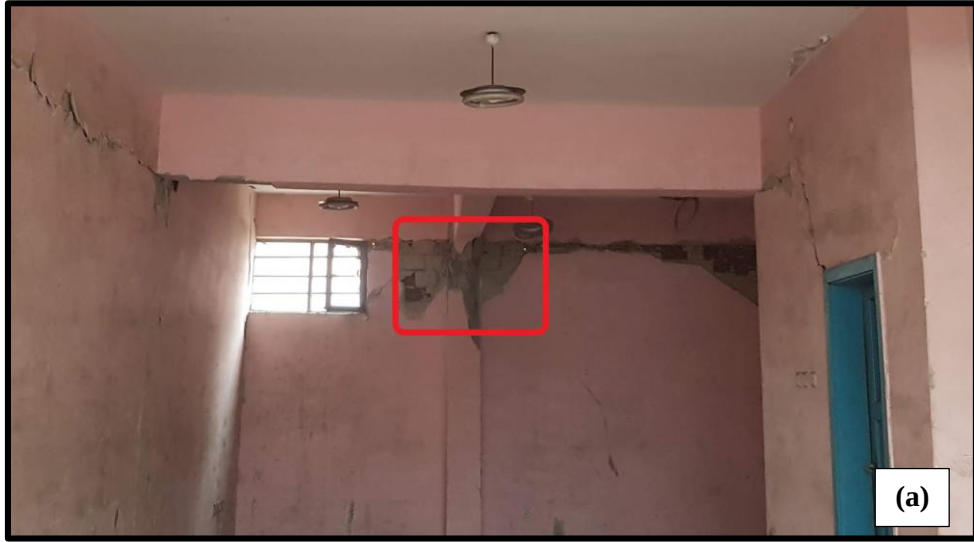
Şekil 4.95 Kesme hasarı gözlenen zemin kat kolonunun hasar durumu ve donatı detayları, a) hasar durumu, b) boyuna donatı hasar durumu, c) beton içindeki agrega dağılımı

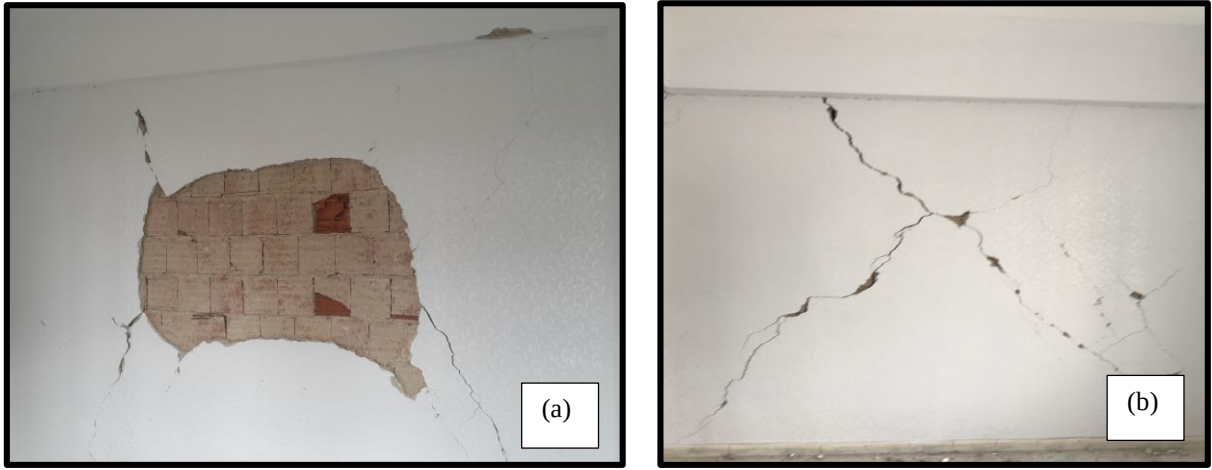
Şekil 4.110 Dolgu duvar hasarı

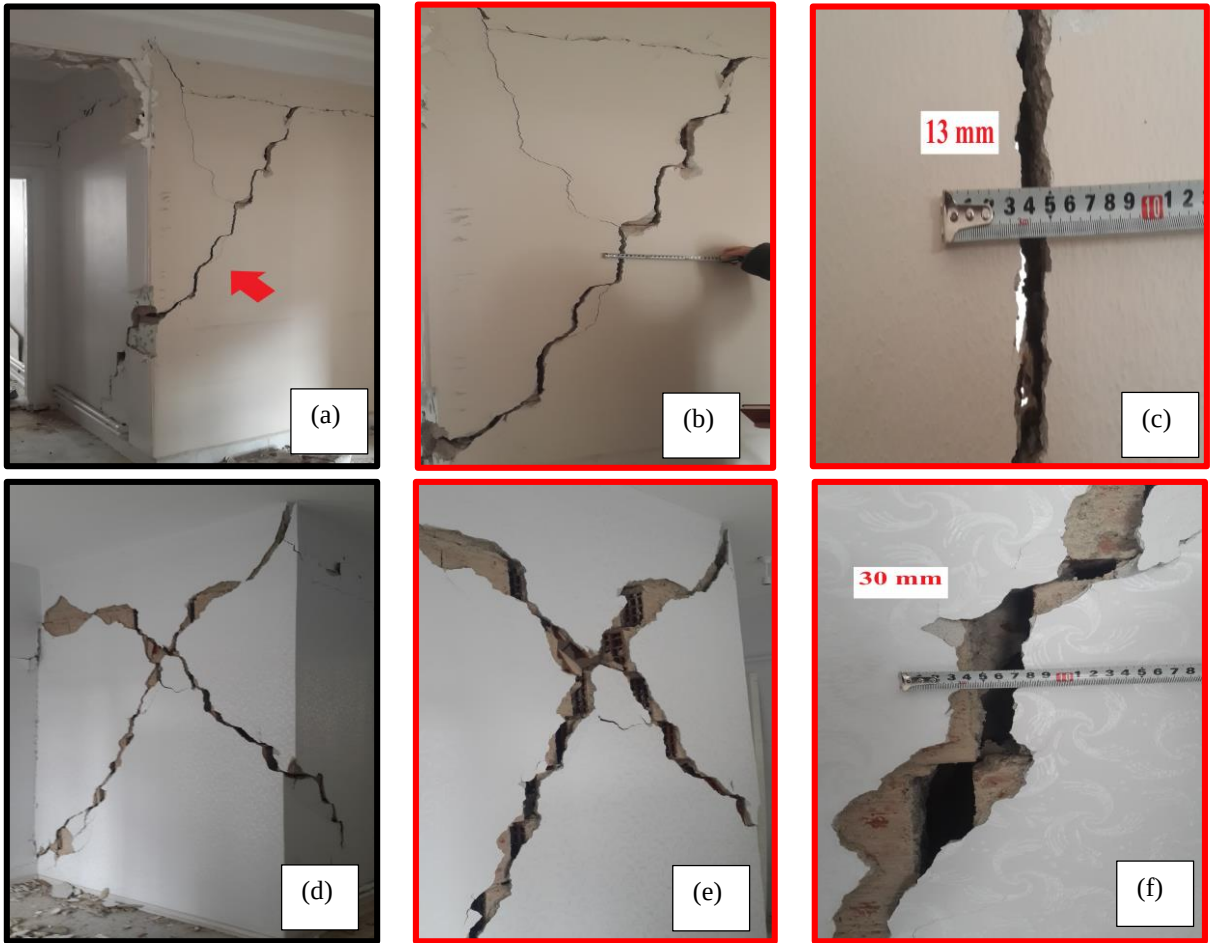
- Çerçeve kirişlerinde kesme çatlağı meydana gelmiştir (Şekil 4.109).
- Özellikle bodrum katı olmayan bloklarda, dolgu duvarlarda derin çatlaklar oluşmuş (Şekil 4.110, 4.111), çerçeve içinde olmayan dolgu duvarlarda çatlak genişliği yer yer 13 mm ile 30 mm arasında bir genişliğe ulaşmıştır (Şekil 4.111.c-f).

Şekil 4.111 Çerçeve içinde olmayan dolgu duvarlarda oluşan çatlaklar ve çatlak genişlikleri

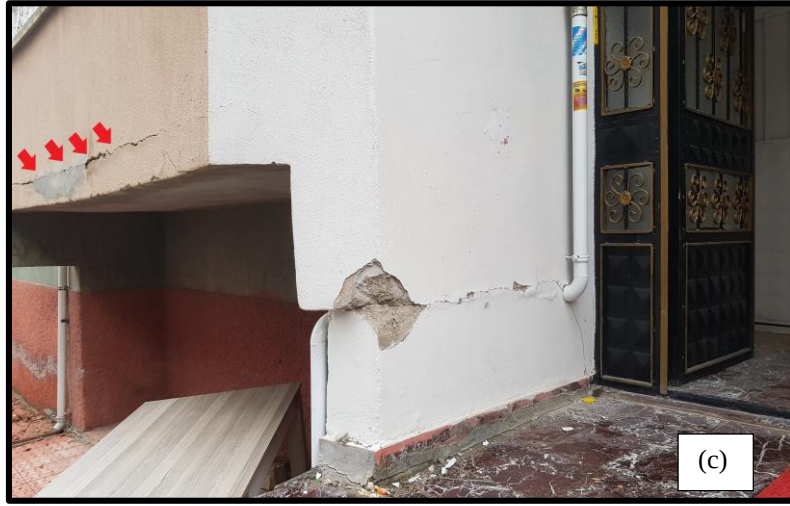
Şekil 4.112 Sitenin cephe görüntüleri ve sehim gözlenen balkon döşemesi

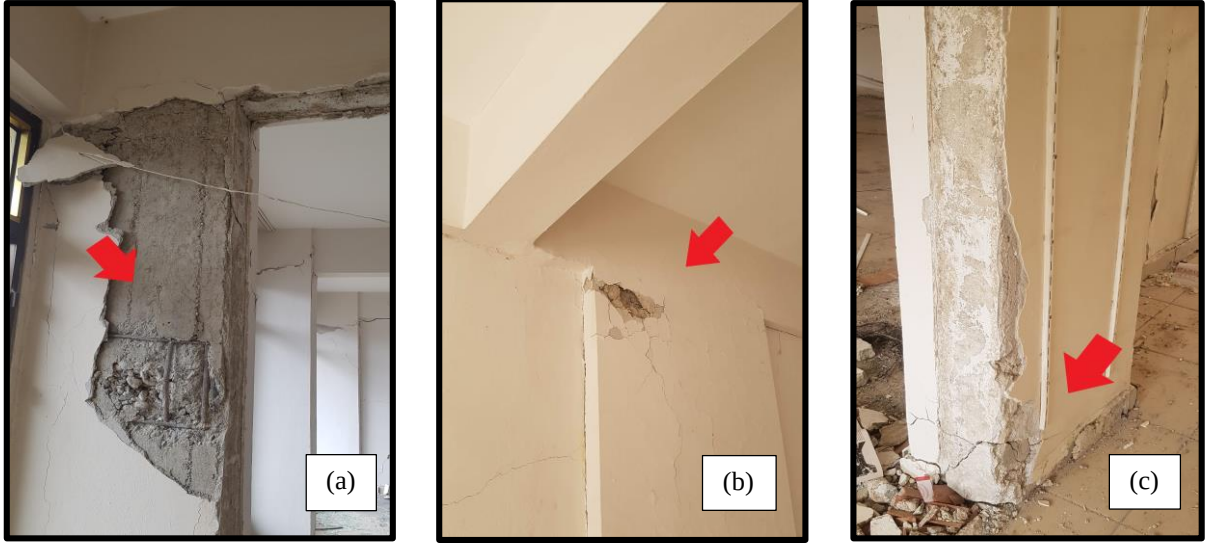
Şekil 4.119 Hasar gören zemin kat kolonları

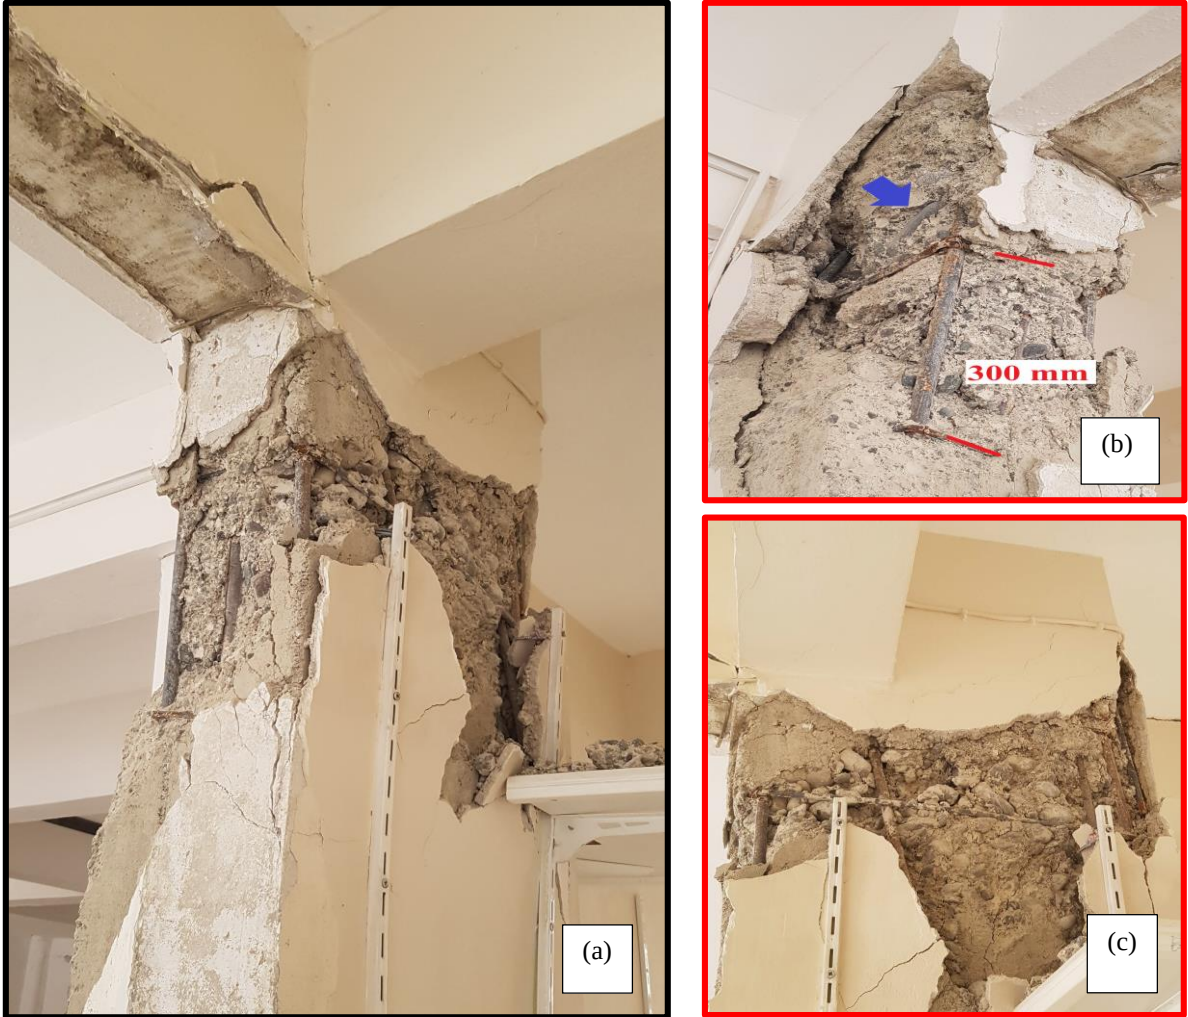
Şekil 4.120 Ağır hasar gören kolon ve malzeme detayları

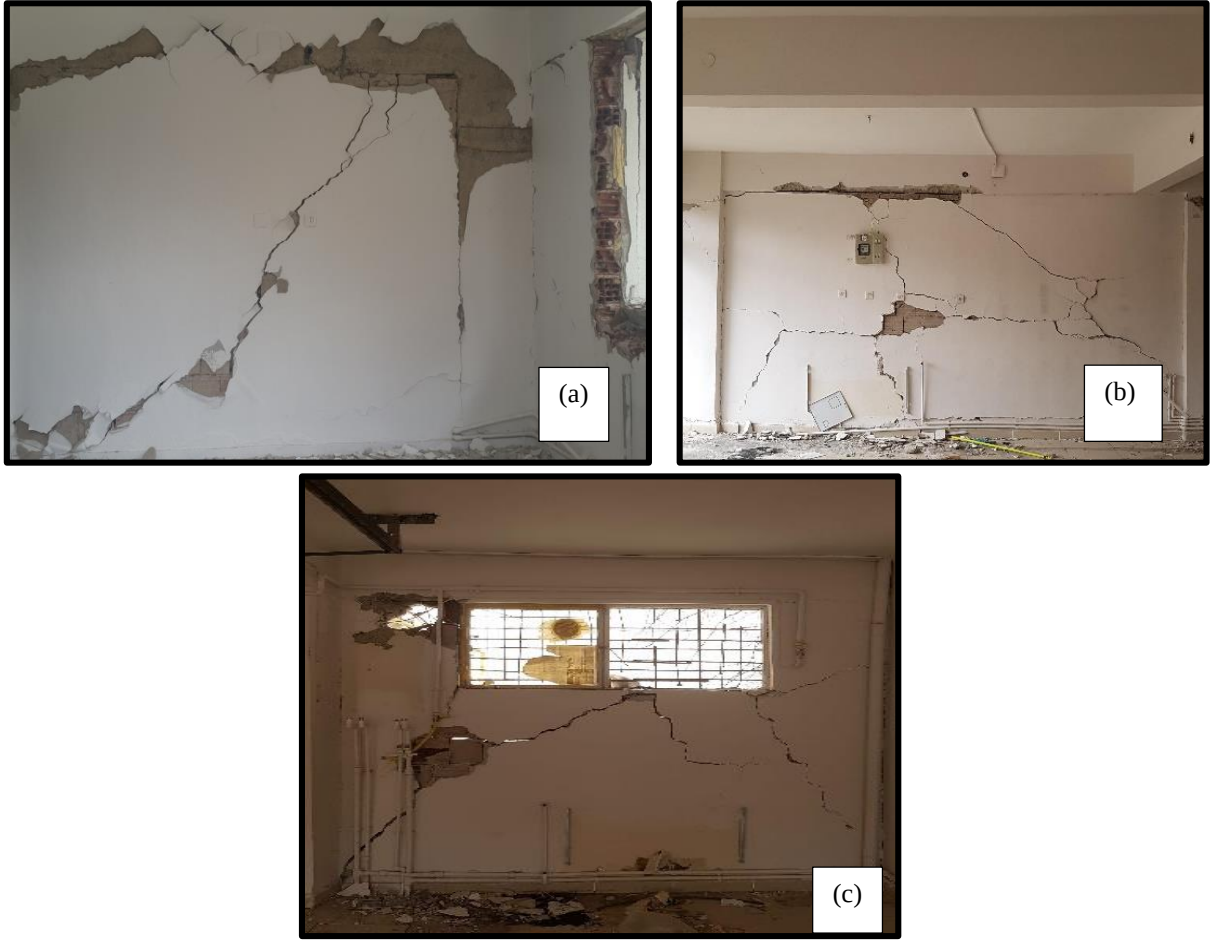
Şekil 4.121 Dolgu duvar hasarı

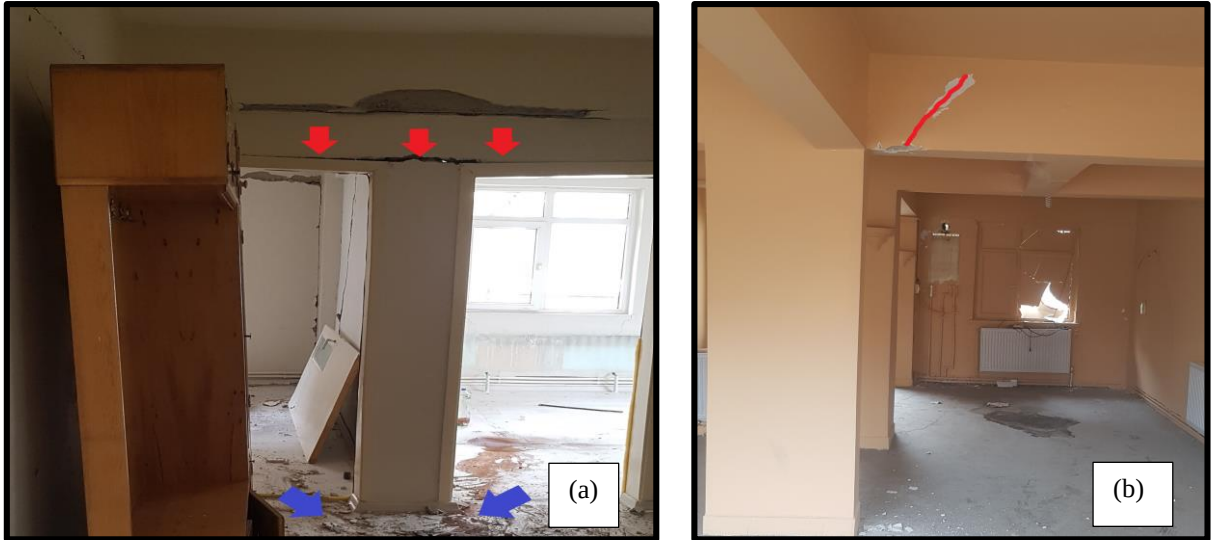
Şekil 4.122 Deprem hasar görüntüleri, a) zemindeki oturma nedeniyle döşemede sehim ve dolgu duvar çatlağında genişleme, b) kirişte kesme çatlağı

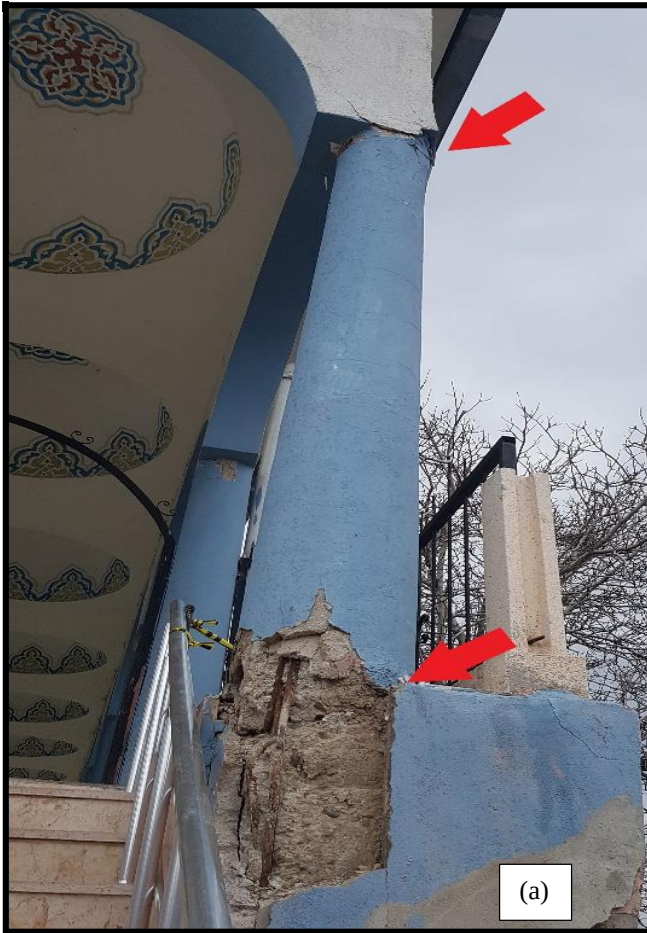
Şekil 4.129 Cami giriş cephesi kolonu ve hasar detayları

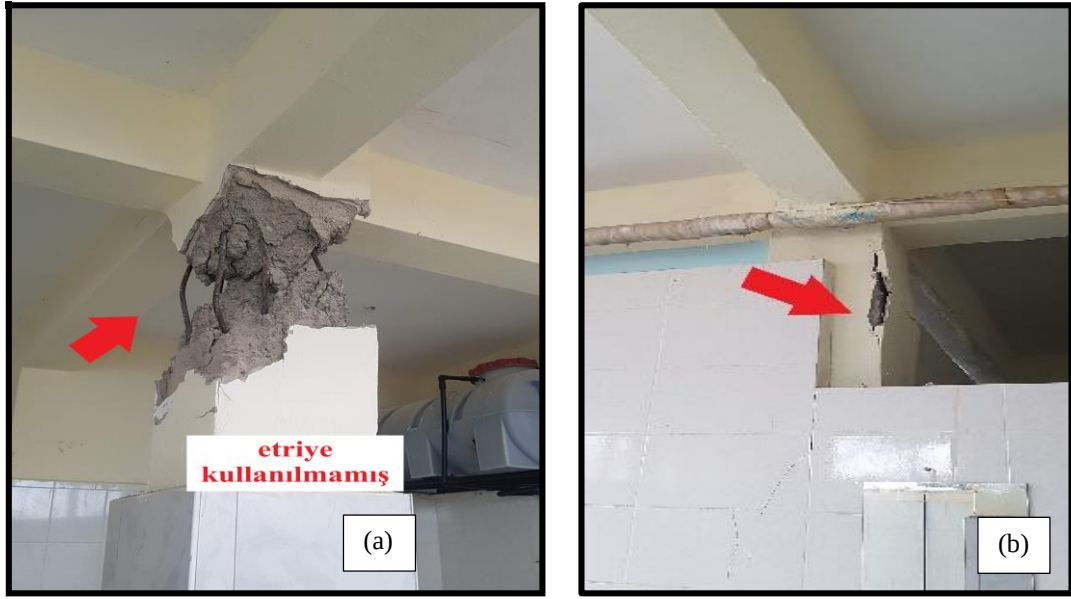
Şekil 4.130 Hasar gören zemin kat kolonları
