**24 OCAK 2020  $M_w$  6.8 SİVRİCE DEPREMİ  
ELAZIĞ BÖLGESİ  
YAPISAL HASARLAR  
İNCELEME VE DEĞERLENDİRME  
RAPORU**

**RAPOR NO: 2020/D001**

**ELAZIĞ – 2020**

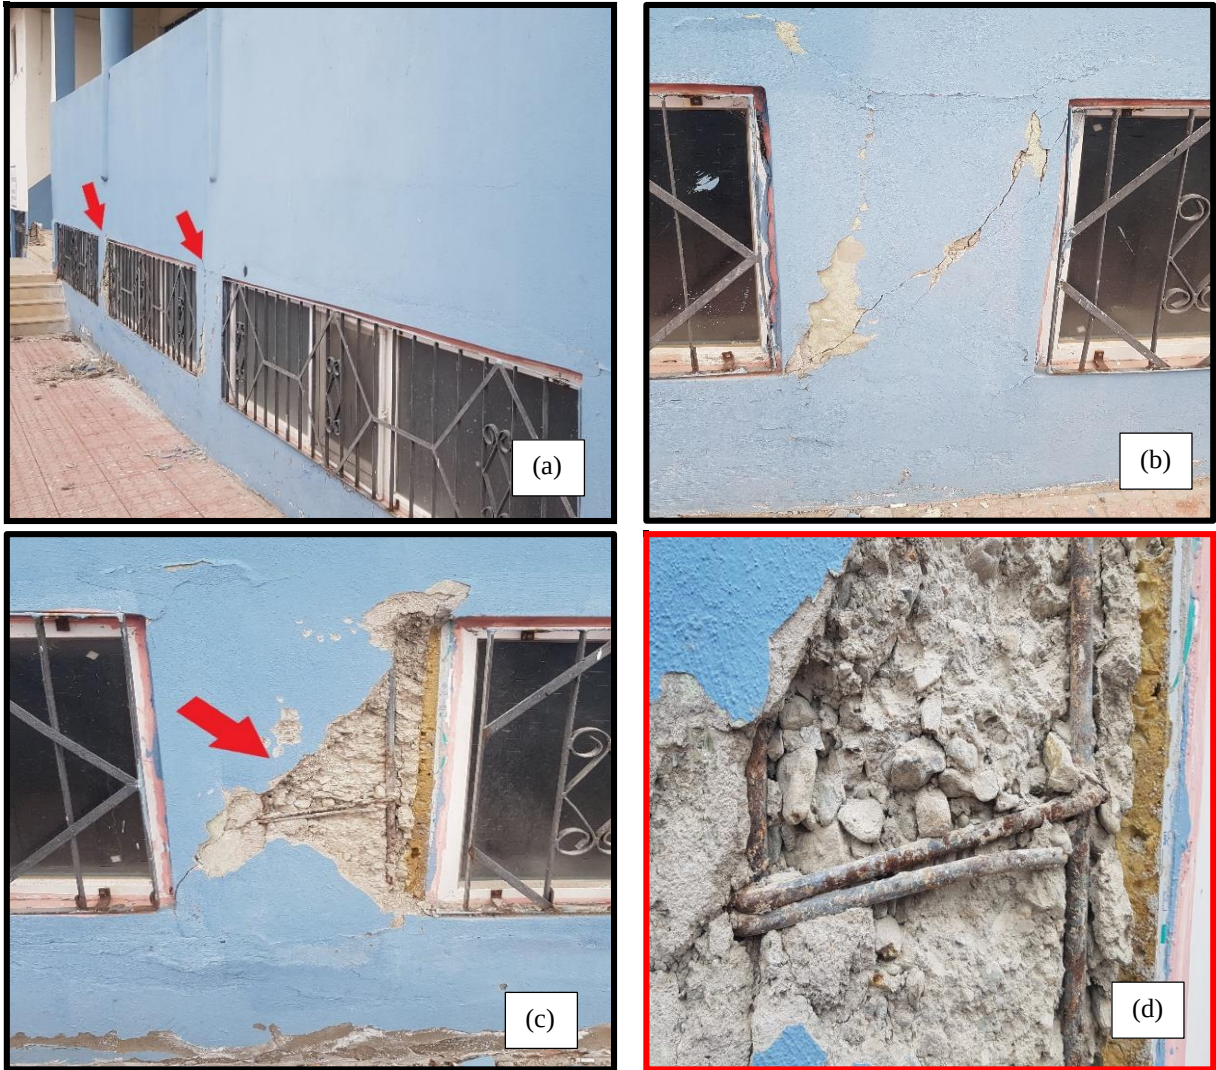
Şekil 4.131 Kısa kolon düzensizliği nedeniyle hasar gören kolonlar ve donatı detayı

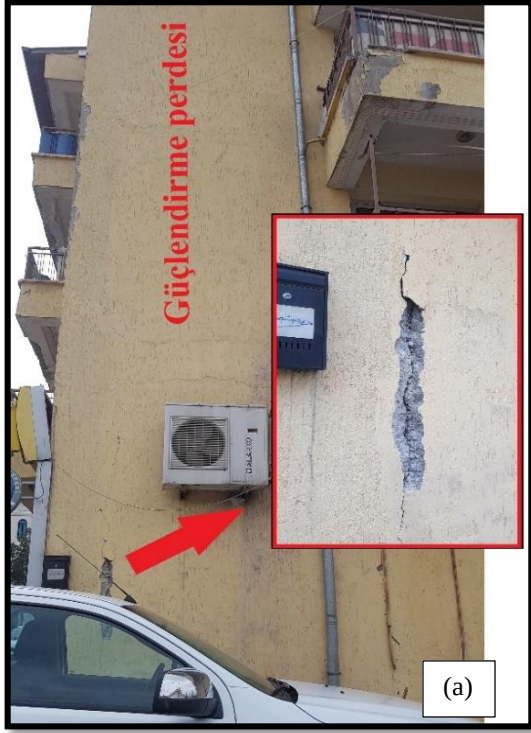
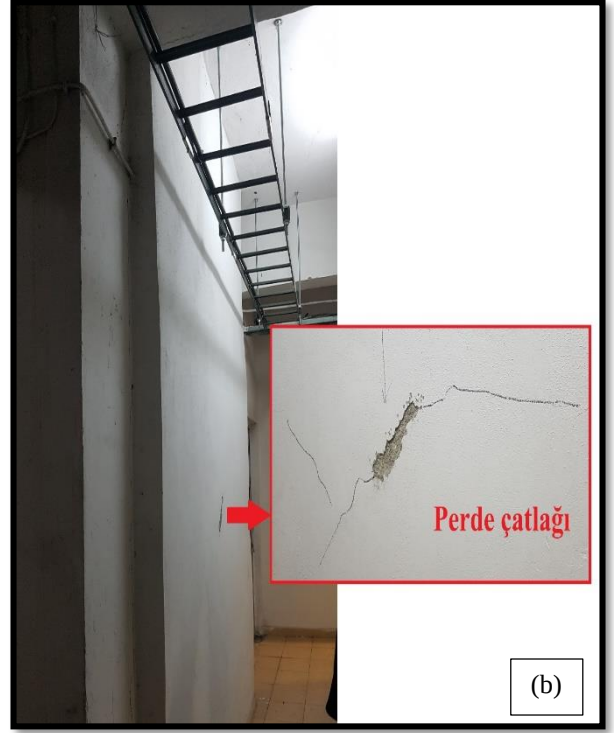
- Binanın giriş katı PTT hizmet binası, üst katları ise lojman olarak kullanılmaktadır (Şekil 4.134).
- Bina Sivrice Depremi'nde (2007) hasar görmüş ve 2009 yılında güçlendirilmiştir [12]. Güçlendirme çalışmalarında normalde B+Z+4 katlı inşa edilen binanın son katı yıkılmış ve güçlendirme perdeleri eklenmiştir. Ayrıca tuğladan imal edilen dolgu duvarlar kaldırılarak yerine gaz beton kullanılarak dolgu duvar yapılmıştır.
- 24 Ocak 2020 tarihinde meydana gelen deprem sonrası binada güçlendirme perdelerinde çatlaklar gözlenmiştir. Güçlendirme perdesi ile bağlandığı kolon arasında düşey yönlü çatlaklar, perde gövdesinde ise diyagonale yakın çatlaklar meydana gelmiştir (Şekil 4.135).
- Tüm katlarda dolgu duvar ile çerçeve arasında çatlaklar gözlenmiştir (Şekil 4.136).

Şekil 4.135 Güçlendirme perdelerinde meydana gelen hasarlar

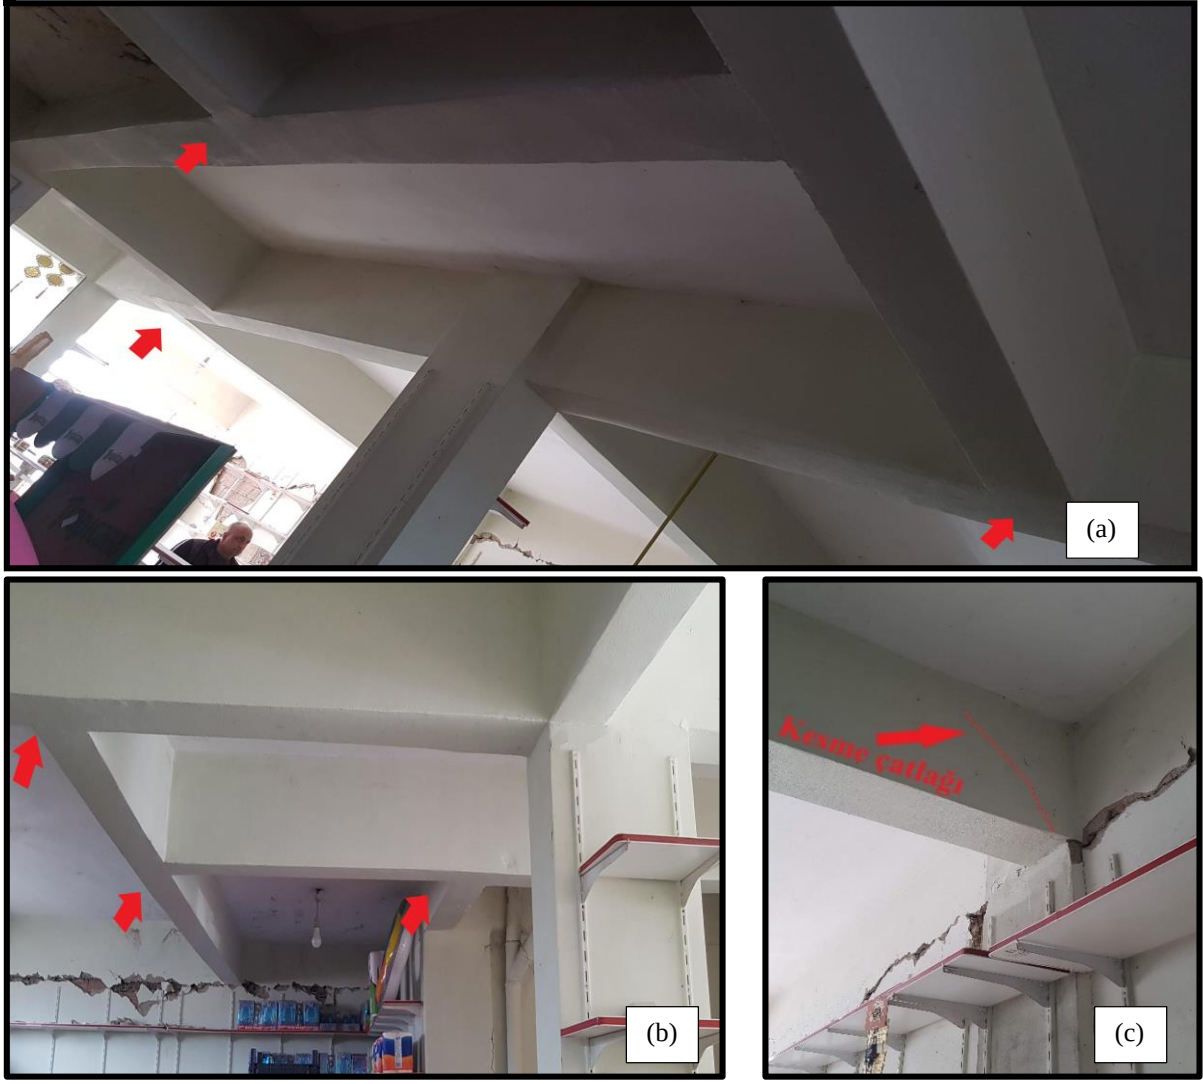
Şekil 4.140 Zemin kat kirişleri; a-b) tali kiriş düzeni, (c) kiriş kesme hasarı

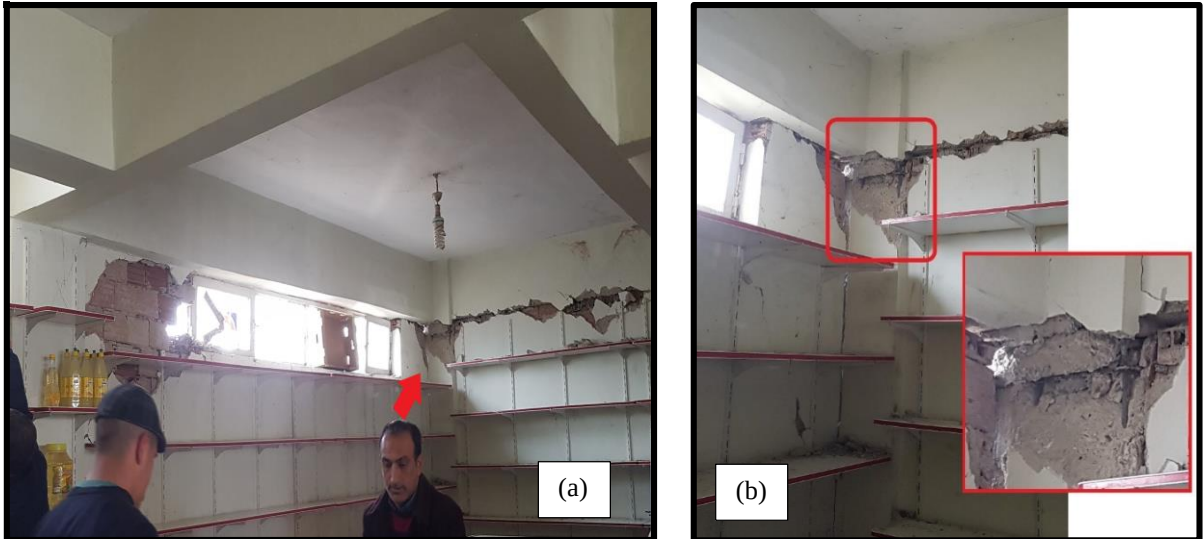
Şekil 4.141 Hasar gören zemin kat kolonu ve hasar detayı

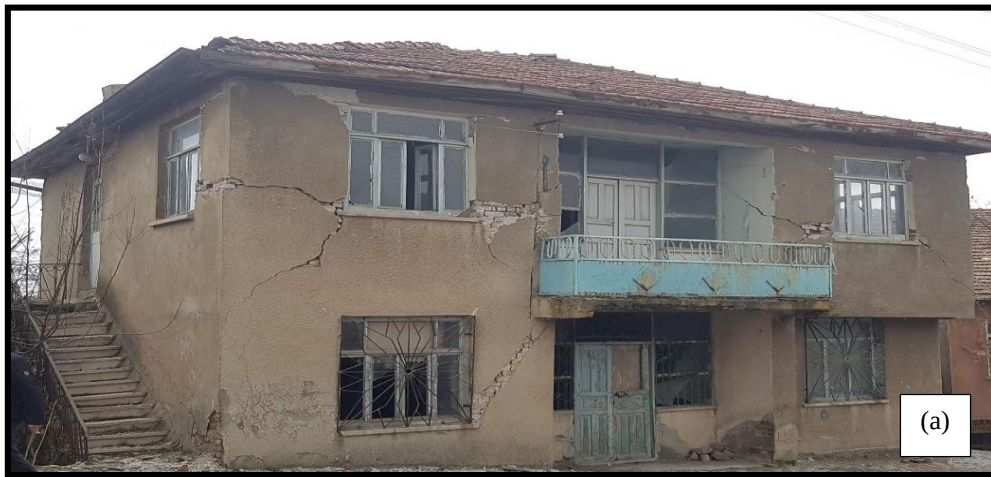
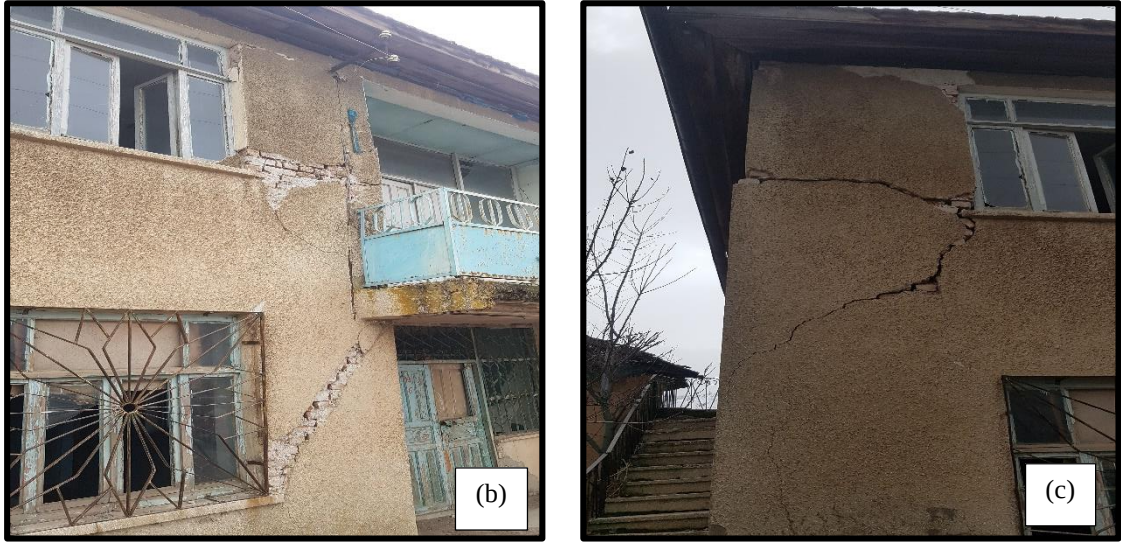
Sivrice ilçe merkezinde harman tuğlası kullanılarak imal edilen yığma binalarda, bina köşelerinde ve boşluk kenarındaki duvar parçalarında kesme çatlakları oluşmuştur (Şekil 5.5). Kerpiç yığma binalarda ise taşıyıcı duvarlarda yerel göçmeler veya toptan göçmeler meydana gelmiştir. Sivrice ilçe merkezindeki ve köylerindeki binaların birçoğunda ilçe merkezli sık sık yaşanan orta büyüklükteki depremlerde de minimum düzeyde hasar meydana gelmiştir. Yığma binaların büyük bir bölümünün inşa tarihinin eski olması, hasar aldıkları orta büyüklükteki depremlerden sonra onarılmamaları nedeniyle mevcut çatlaklar 24 Ocak 2020 Elazığ-Sivrice Depremi sonrası artarak binaların taşıyıcılığını olumsuz etkileyen seviyeye ulaşmıştır.

**Şekil 5.5** Sivrice ilçe merkezinde hasar gören yığma bina

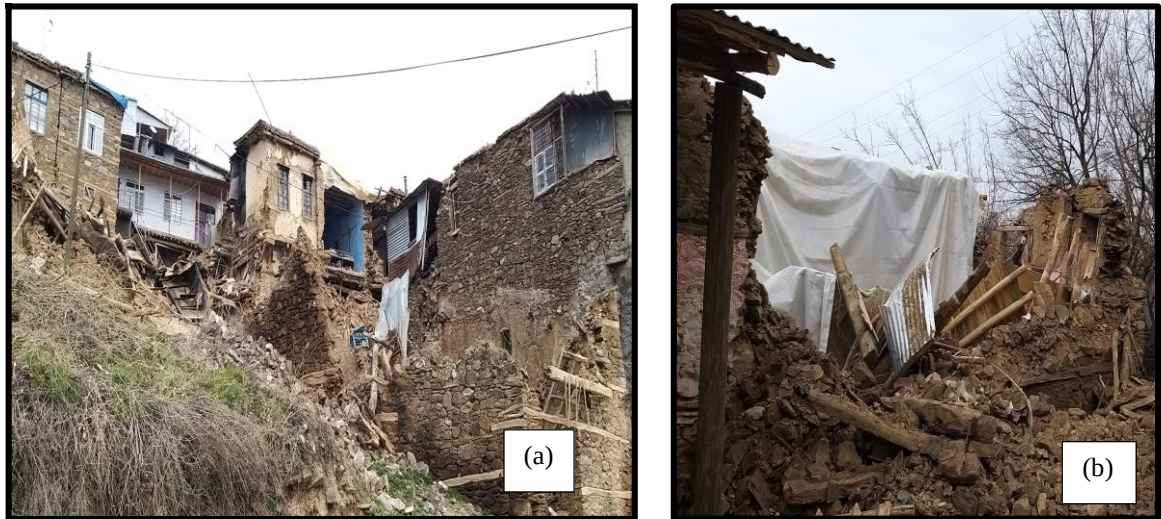
Sivrice ilçe merkezine bağlı olan dağ köylerinin birçoğunda yaygın olarak yapılan ve moloz taşın çamur harç kullanılarak birleştirilmesi ile oluşan düşük dayanımlı yığma binalar, rapor konusu depremden sonra önemli oranda hasar görmüştür. Bu yapıım tekniği kullanılarak inşa edilen binaların çoğu ilçe merkezli sık sık yaşanan orta büyüklükteki depremlerde de ağır hasar görmüşlerdir. Örneğin 4 Nisan 2019 Kavakköy-Sivrice merkezli aletsel büyüklüğü 5.2 ( $M_I=5.2$ ) deprem sonrası ilçeye bağlı Gözeli Köyü'nde hasar gören bina Şekil 5.7'de gösterilmiştir.

**Şekil 5.6** Çevrimtaş Köyü'nde hasar gören binalar

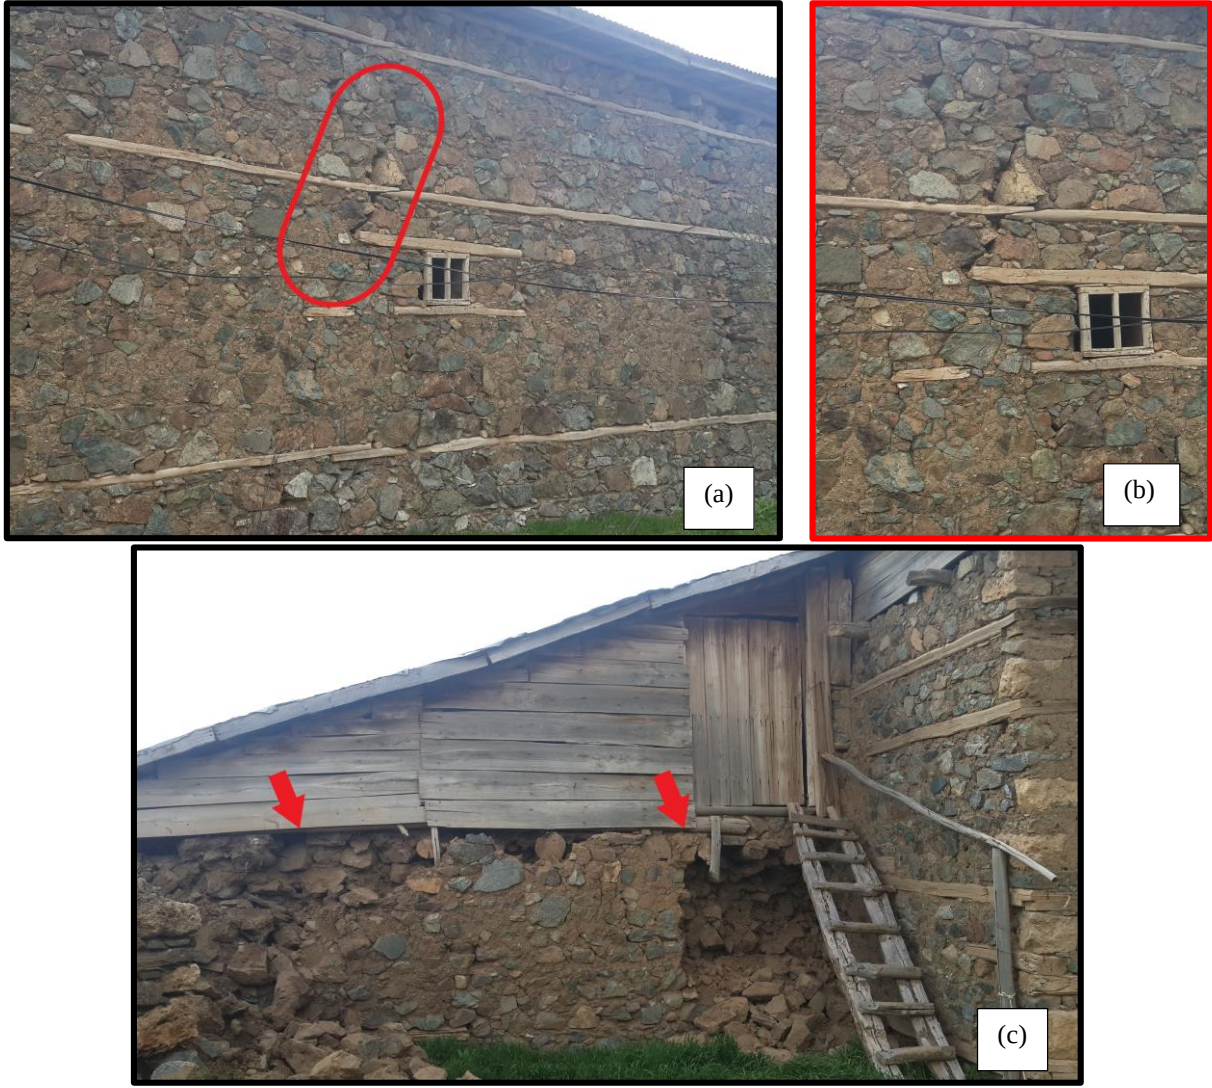
**Şekil 5.7** 4 Nisan 2019 Kavakköy-Sivrice Depremi'nde hasar gören yığma bina
