**24 OCAK 2020  $M_w$  6.8 SİVRİCE DEPREMİ  
ELAZIĞ BÖLGESİ  
YAPISAL HASARLAR  
İNCELEME VE DEĞERLENDİRME  
RAPORU**

**RAPOR NO: 2020/D001**

**ELAZIĞ – 2020**

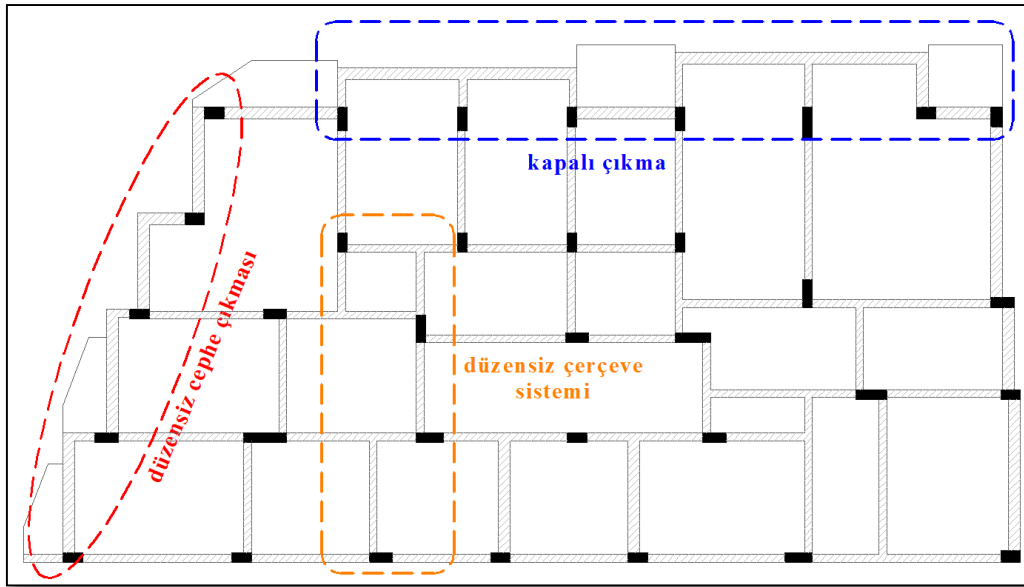
**Şekil 4.1** 2000 yılı öncesi, birçok yapısal düzensizliğe sahip bir tasarım

Projelerin birçoğunda, her bir dolgu duvarın kirişe oturması gerektiği düşüncesinden hareketle çok sayıda tali kiriş tasarlanmıştır (Şekil 4.1,4.2.b, 4.3). Bu uygulama Elazığ-Sivrice Depremi sonrası tali kirişlerin mesnetlendiği ana kirişlerde yaygın bir şekilde kesme hasarının oluşmasına sebep olmuştur. Ayrıca bu uygulama amaçlandığı şekliyle dolgu duvarlarda hasar oluşumunu önleyememiştir. İncelenen projelerin birçoğunda, bina plan alanını büyütmek için zemin katın üstünde yapılan kapalı (ağır) çıkma uygulaması ile karşılaşmıştır. Kapalı çıkmaların bir kısmı düzensiz cephe nedeniyle girintili olarak uygulanmış ve konsol kirişleri zorlayan ek yüklemelere neden olmuştur (Şekil 4.1).

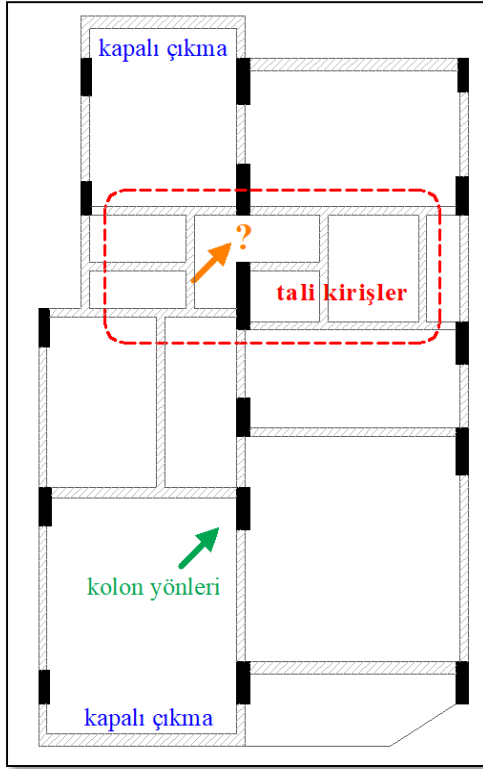
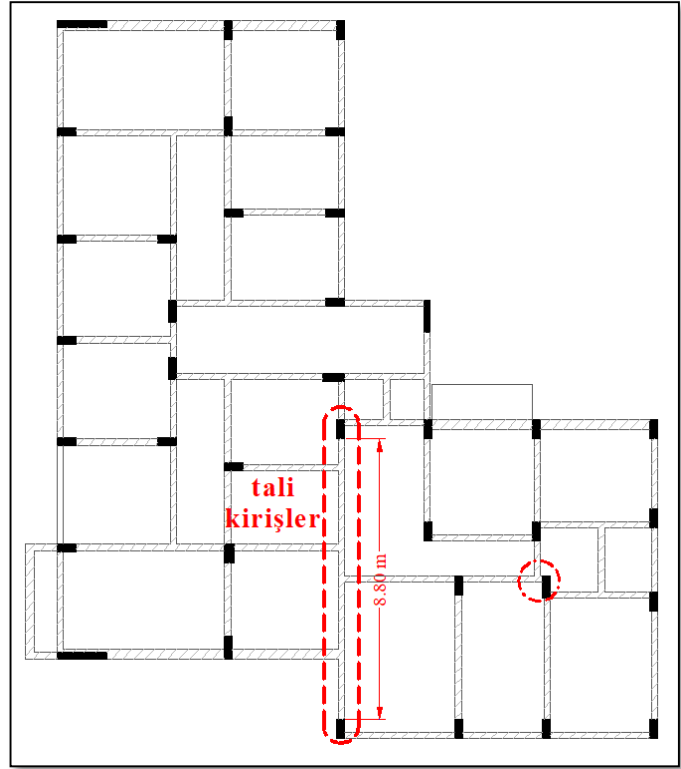
Şekil 4.2 a) Düşey taşıyıcıları tek yönlü tasarım, b) Tali kiriş düzensizliğine sahip tasarım

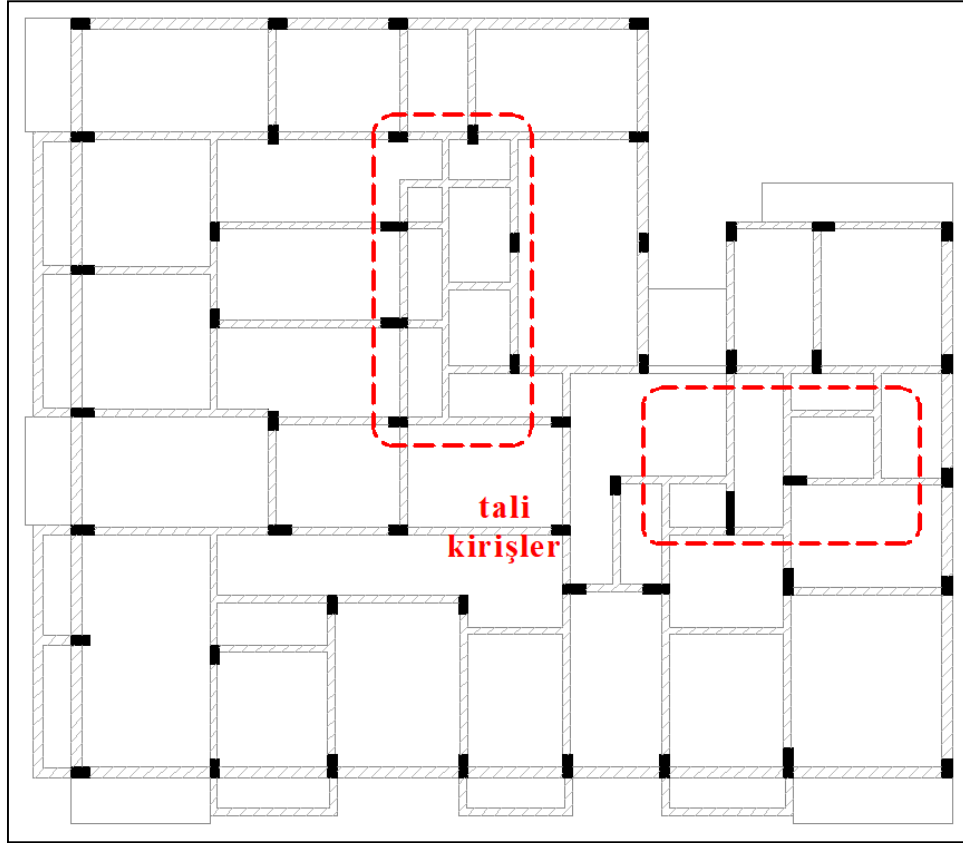
Şekil 4.3 Birçok düzensizliğe sahip, betonarme perdesiz, 2000 yılı öncesi tasarım

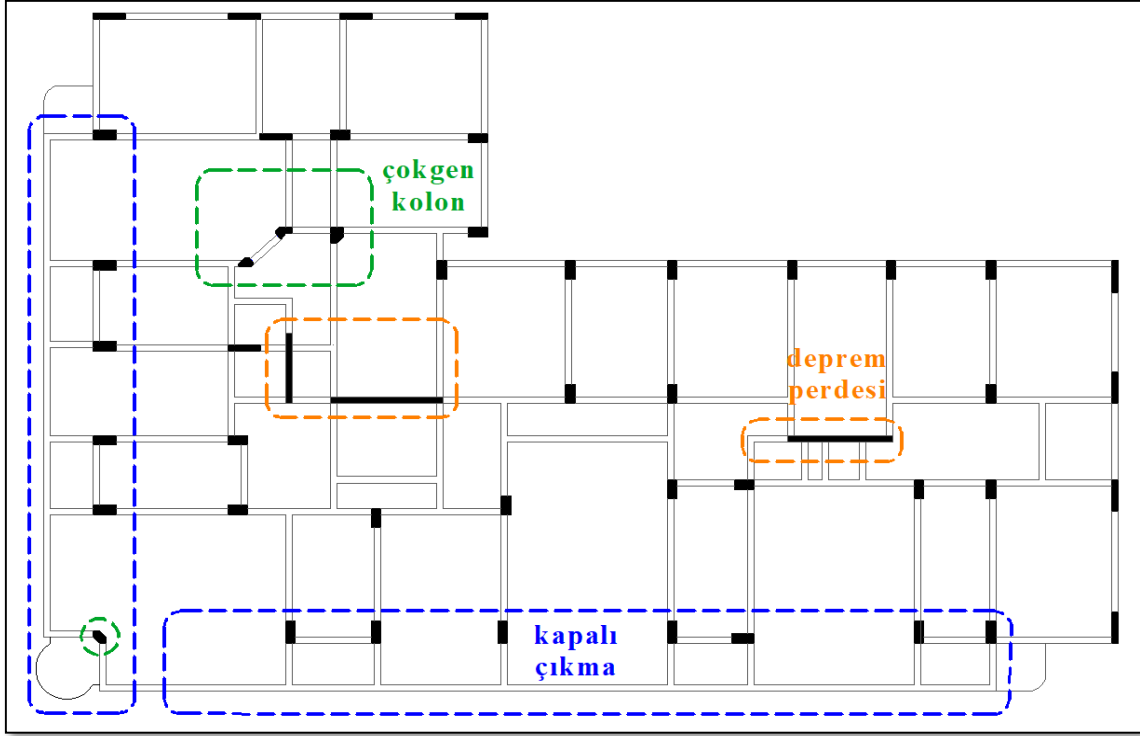
2000 yılından sonra yapılan projelerde deprem perdelerinin çerçeve sistem ile kullanıldığı perdeli-çerçeve sistemler tasarlanmaya başlanmıştır. Ancak perdeli-çerçeve sistemlerin ilk uygulamalarında deprem perdeleri yüklerini iletebilecek şekilde yerleştirilmemişlerdir (Şekil 4.4). Ancak sonrasında deprem perdeleri yoğun olarak kullanılmaya başlanmış ve binanın her iki doğrultusunda eşit olacak şekilde düzenlenmesi konusunda ciddi bir gayret gözlenmiştir (Şekil 4.5,4.6). Temin edilen projelerden, 2005 yılından sonra statik projelerin tasarımında önemli iyileşmelerin olduğu görülmektedir. Ancak maalesef özellikle 2015 yılından günümüze kadar, bu yaklaşımdan ticari ve mimari kaygılarla önemli ölçüde taviz verildiği görülmektedir. Beton dayanımı ve donatıları projesine uygun ancak tasarımda eleman kapasiteleri ve çalışma mantıkları zorlanarak yapılmış binaların ilerleyen yıllarda meydana gelebilecek şiddetli depremlerde nasıl performans sergileyeceği merak konusudur.

Şekil 4.4 Düzensiz betonarme perdeli, kapalı çıkmalı 2000 yılı sonrası bir tasarım

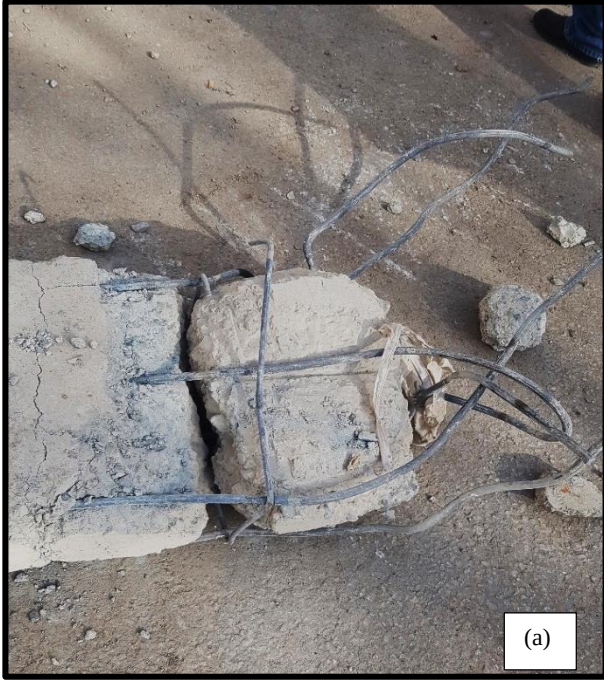
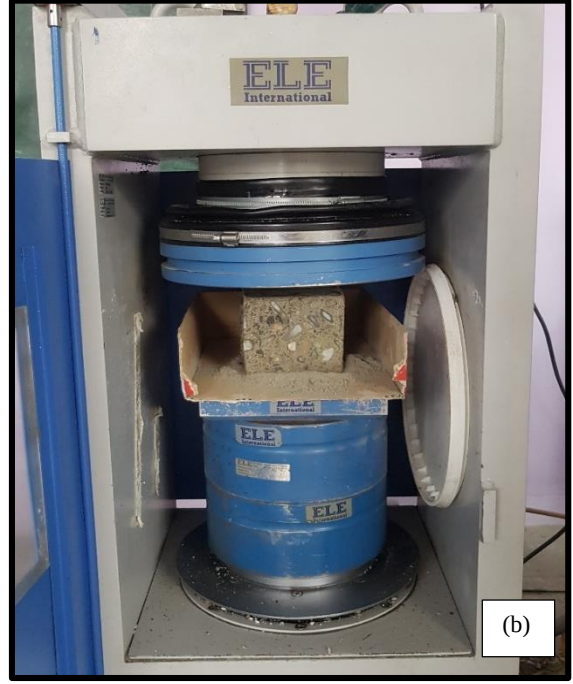
Ağır hasarlı ve göçen binaların beton basınç dayanımı 7 ile 10 MPa arasında değişmektedir. Laboratuvar arşivi ile bu sonuçlar karşılaştırıldığında test sonuçlarının şaşırtıcı olmadığı görülmektedir. Beton kalitesindeki bu düşüklüğün ana sebepleri vardır. Bunlar;

**Şekil 4.14** (a) Mustafapaşa mahallesindeki yıkılan bir binadan alınan numune, (b) Basınç dayanımı testi.

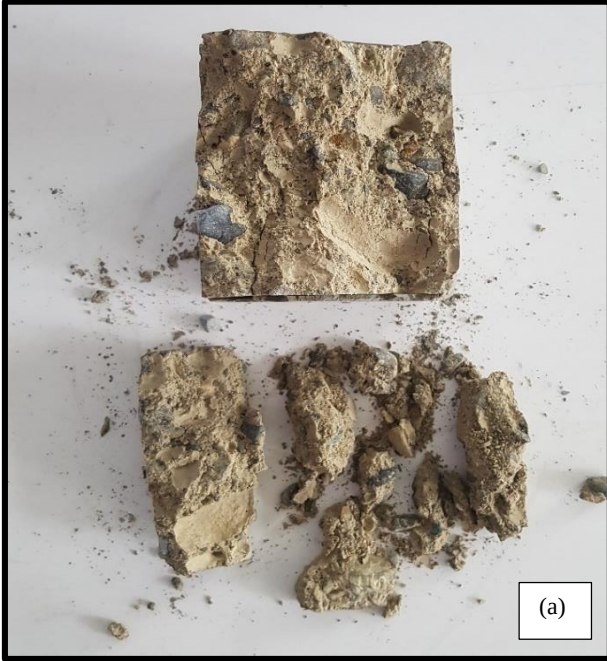
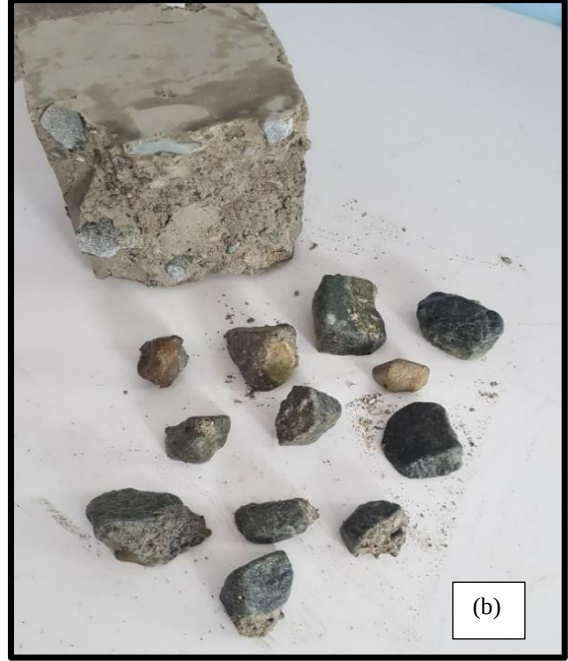
- Çimento miktarının az olması
- Beton üretilen agreganın uygun olmaması (Şekil 4.15)
- Betonun yerleştirilme problemleri
- Betonun bakımı ile ilgili eksikliklerdir.

**Şekil 4.15** (a) Basınç deneyi sonucunda dağılmış numune, (b) Dağılan numunelerin içinden elle sökülmüş agrega örnekleri.

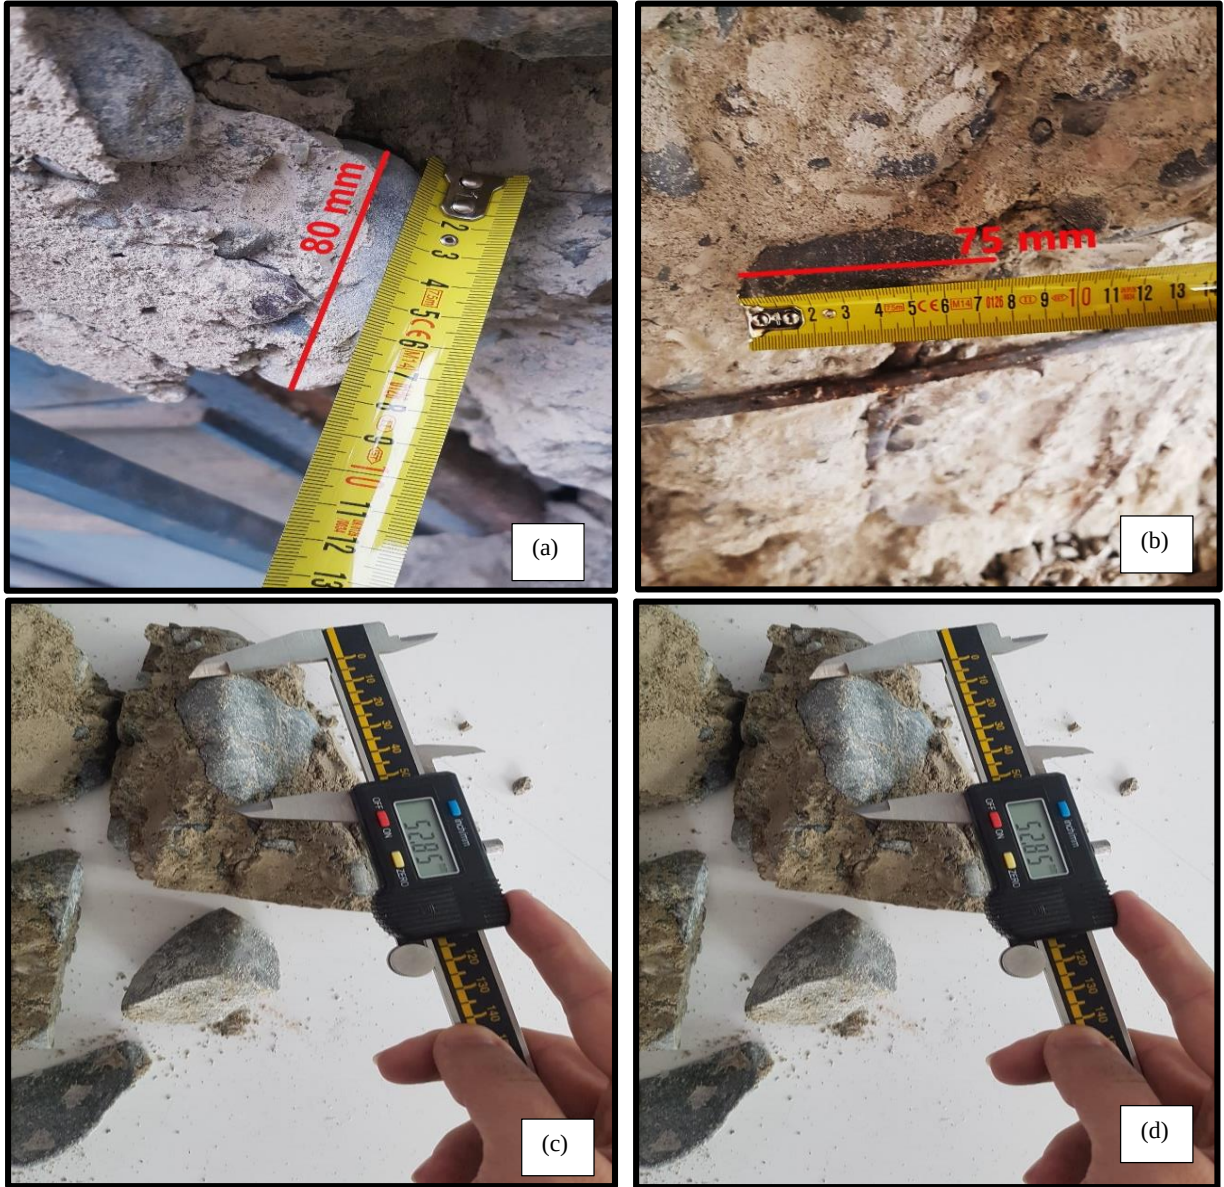
**Şekil 4.16** Eski bina stoku olarak tanımlanan binaların betonları; a-b) yerinde gözlemlenen betonlara ait agrega örnekleri, (c) laboratuvarıda basınç dayanımı testi sonucunda dağılan beton numunesinde görülen agrega, (d) laboratuvarıda kesilen numune parçasında görülen büyük agrega parçası.

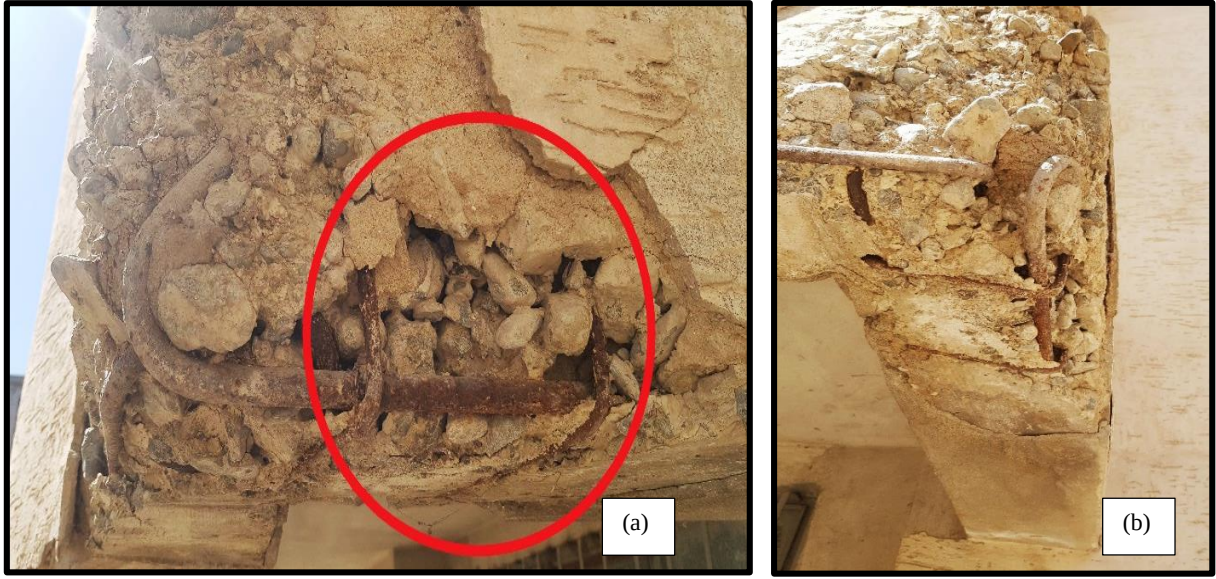
Şekil 4.17 Betonda yerleşme boşlukları; (a) yandan görünüm, (b) alttan görünüm.

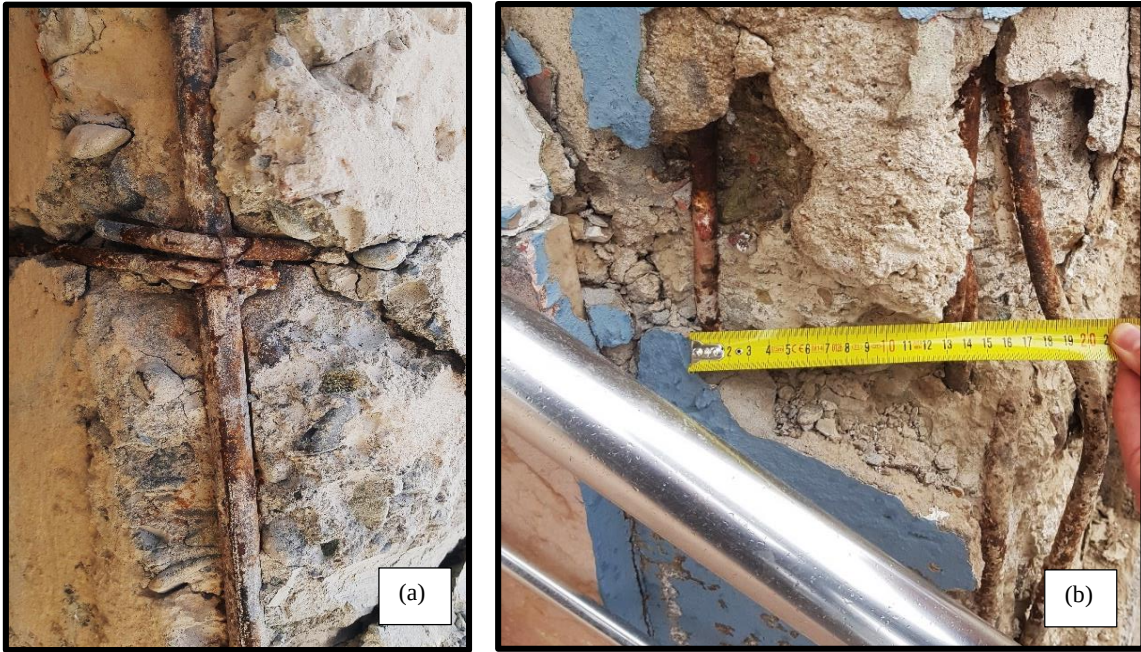
Saha çalışmalarında incelenen binalarda, eski bina stokunda betonarme donatısı olarak S220 dayanım sınıfı çelik yaygın olarak kullanılmıştır. İncelenen bazı binalarda ise boyuna donatı olarak S420 dayanım sınıfı çelik kullanılırken, eninde donatı olarak S220 dayanım sınıfı çelik kullanılmıştır. Binalarda donatıların dayanımından kaynaklanan bir sıkıntı gözlenmemiştir. Ancak özellikle yer altı su seviyesinin yüksek olduğu bölgelerde, drenaj eksikliği nedeniyle bodrum katı ve/veya zemin katı su baskınlarına maruz olan binaların, düşey taşıyıcı sistem elemanlarında donatı korozyonlarına rastlanılmıştır (Şekil 4.18). Ancak donatılarda gözlenen korozyonlar kesit azalmasına neden olabilecek

seviyeye ulaşmamıştır. Sonuç olarak, ağır hasar gören ve göçen binalarda malzeme kalitesi ve kullanımı anlamında önemli eksiklikler bulunmaktadır.

Şekil 4.18 Korozyon gözlenen kolon donatıları

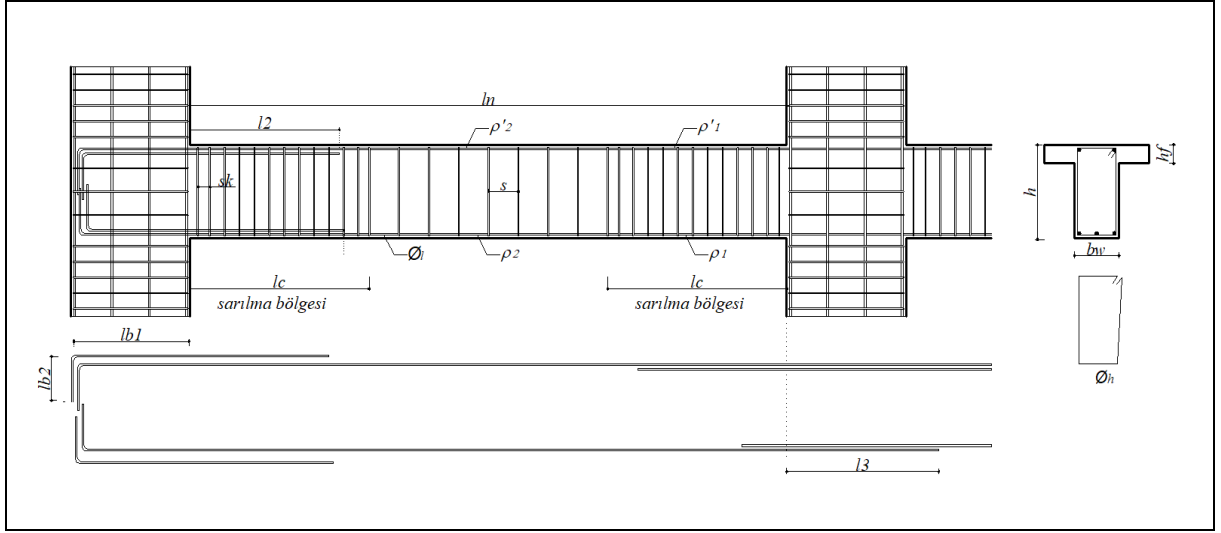
Şekil 4.20 Betonarme kiriş donatı düzeni

Elazığ-Sivrice Depremi sonrası betonarme kirişlerde yaygın bir şekilde kesme çatlağı meydana gelmiştir. Saha çalışmalarında kirişlerde sarılma bölgesinin yapılmadığı, etriyelerin geniş aralıklarla (250 mm-350 mm) düzenlendiği gözlenmiştir. Kirişlerde gözlenen tasarım detayları, TDY-1975 [30] ve TDY-1998 [17] yönetmeliklerinin tasarım koşulları dikkate alınarak Şekil 4.20 ve Tablo 4.3 yardımıyla açıklanmıştır. İncelenen binalarda kirişlerin geometrik boyutlarının tasarımında, deprem yönetmeliklerinin minimum koşullarına uyulmasına karşın, kolon sayısını azaltmak ve/veya dolgu duvarları taşımak için çok sayıda tali kirişin kullanılması kirişlerde hasar oluşumunu artırmıştır.

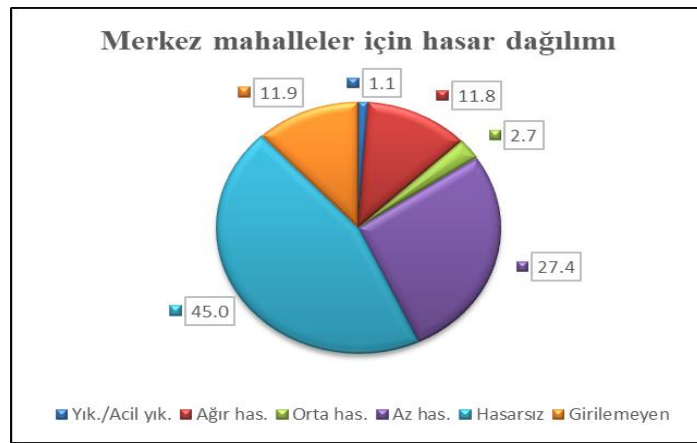
Şekil 4.21 Elazığ ili merkez mahalleleri için hasar dağılımı

24 Ocak 2020 Elazığ-Sivrice Depremi sonrasında Çevre ve Şehircilik Bakanlığı teknik personeli tarafından yapılan incelemelerde il merkezindeki 51792 adet binanın %72'sinin hasarsız veya az hasarlı, %3'ünün orta hasarlı, yaklaşık %13'ünün ise ağır hasarlı olduğu belirlenmiştir (Şekil 4.21). Elazığ'da bina kalitesi mahallelere göre önemli oranda değişmektedir. Bu durum 24 Ocak Elazığ-Sivrice Depremi sonrası meydana gelen ve Tablo 4.4'te verilen merkez mahallelere göre hasar dağılımında da açıkça gözlenmektedir. Hasar dağılımının özellikle bazı mahallelerde toplanmasında eski bina stokunun yoğunluğuna ek olarak zemin durumu dikkate alınmadan binaların inşa edilmesinin de etkili olduğu düşünülmektedir. Rapor hazırlanırken deprem sonrası yoğun hasar gözlenen mahalleleri, ayrı incelemenin faydalı olacağı kanaati oluşmuştur. Bu nedenle saha incelemesinde gözlenen hasarlar mahallelere göre alt başlıklar altında verilmiştir.

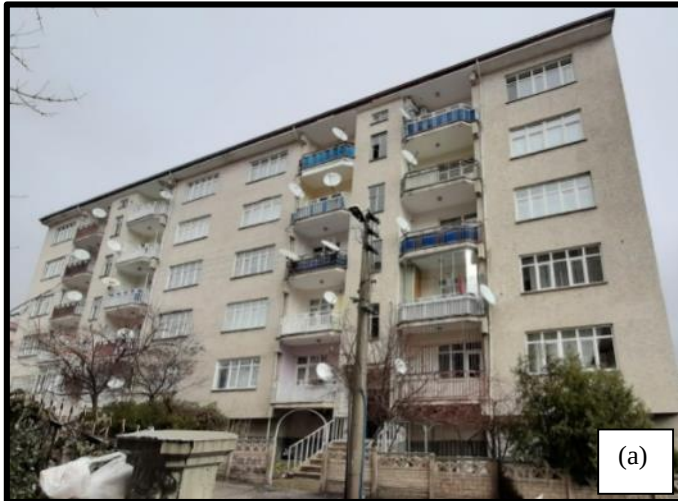
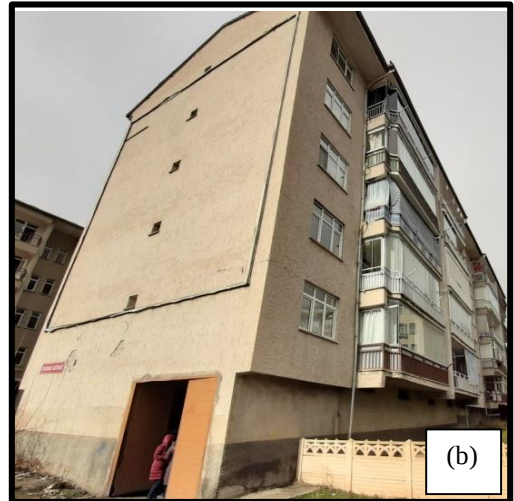
Şekil 4.22 Bina'nın dış cephe görüntüleri

| Bina | Sok. No:250-Bahar Sitesi No:52 | | | | | Bina Tipi | Konut | | | |
|---|---|---|---|---|---|---|---|---|---|---|
| <ul style="list-style-type: none"><li>Birbirine bitişik iki ayrı bloktan oluşan binanın iki cephesinde kapalı çıkma mevcuttur (Şekil 4.22). Eğimli arazide inşa edilen binanın alt blokunun bodrum katı büyük oranda arazi üstünde bulunmaktadır (Şekil 4.22.b). İki blok arasında yeterli dilatasyon derzi mesafesinin bırakılmadığı bodrum katta yapılan inceleme ile belirlenmiştir (Şekil 4.23).</li><li>Deprem sonrası binanın dolgu duvarlarında ileri düzeyde hasar meydana gelmiştir. Örneğin kapalı çıkma üzerindeki duvarda, dolgu duvar ile kolon arasındaki çatlağın yaklaşık 3 mm olduğu ölçülmüştür (Şekil 4.24.a).</li><li>Çerçeve kirişlerinde ise ince kesme çatlakları meydana gelmiştir (Şekil 4.24.b).</li></ul> | | | | | | | | | | |

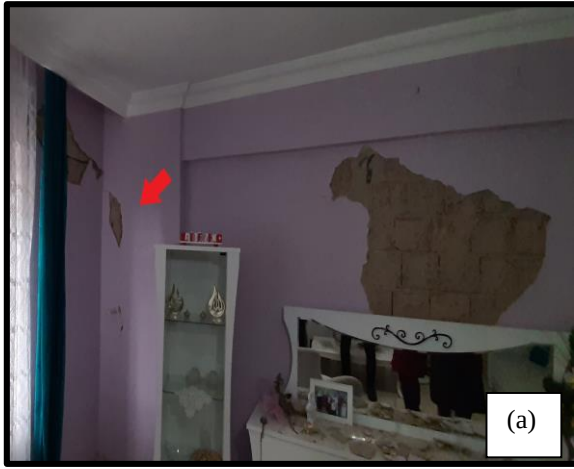
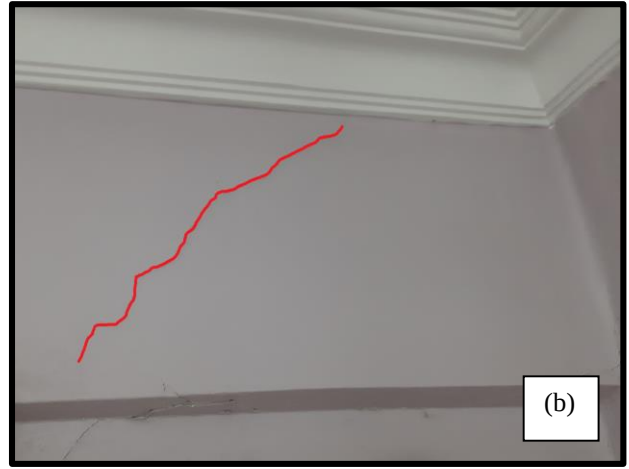
Şekil 4.24 Deprem hasarları, a) dolgu duvar hasarı, b) giriş kesme hasarı

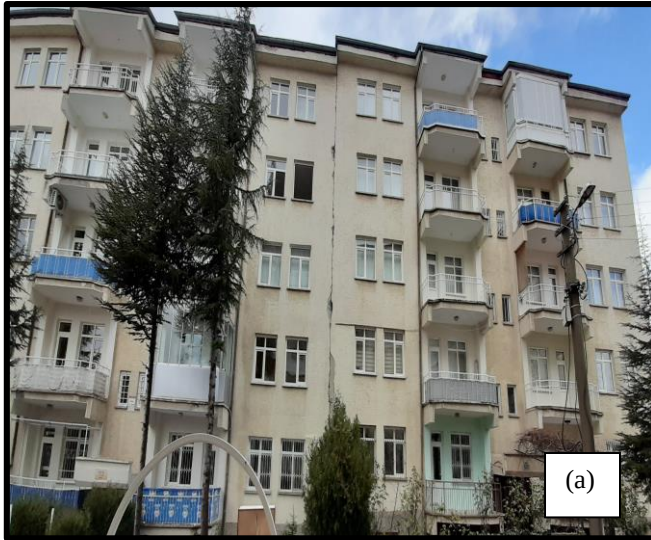
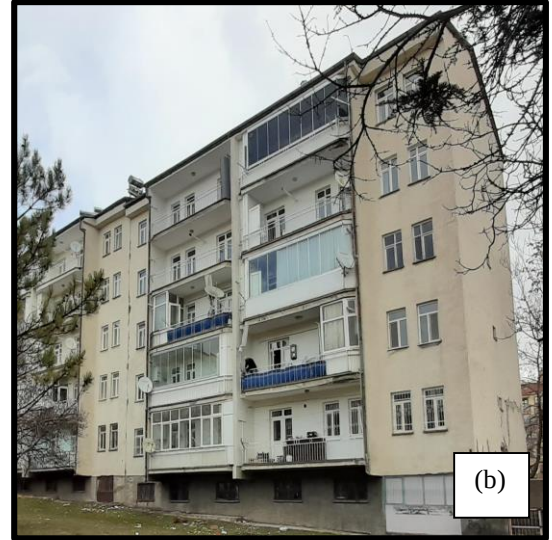
Şekil 4.25 Binanın cephe görüntüleri

| Bina | | Sok. No: 250-Fatih Sitesi No:32 | | | | Bina Tipi | | Konut | | |
|---|---|---|---|---|---|---|---|---|---|---|
| <ul style="list-style-type: none"><li>Bina birbirine bitişik iki ayrı bloktan oluşmaktadır (Şekil 4.25). Eğimli arazide inşa edilen binanın, bloklarının döşemeleri arasında kot farkı bulunmaktadır (Şekil 4.25.a). Binanın ana yola yakın olan alt blokunda, arazi eğimi nedeniyle bodrum kat büyük oranda arazi üst kotundadır (Şekil 4.25.b).</li><li>Bina sakinleri, binanın bodrum katı kirişlerinin 2012 yılında teknik destek alınmadan güçlendirildiğini beyan etmişlerdir (Şekil 4.26).</li><li>Binada ilginç tali kiriş tasarım uygulamaları ile karşılaşmıştır (Şekil 4.27). Bu tasarım uygulamasında, mahallerdeki tüm dolgu duvarların kirişe oturtulması düşüncesi etkili olmuştur.</li><li>İki blok arasındaki kot farkı bodrum katta net bir şekilde görülmüş ve iki blok arasında yeterli dilatasyon derz mesafesinin bırakılmadığı yerinde belirlenmiştir (Şekil 4.28).</li><li>Binanın alt blokunun dış aksında kolon kiriş birleşim bölgesinde pas payının dökülmesine ve kolon boyuna donatılarının burkulmasına sebep olan hasarlar gözlenmiştir (Şekil 4.29). Kolon kiriş birleşim bölgesinde etriye kullanılmadığı, bu kusur nedeniyle boyuna donatılardaki burkulmanın önlenemediği tespit edilmiştir (Şekil 4.29.c).</li><li>Binada gözlemsel incelemede betonun yerinde karılıp döküldüğü ve S220 dayanım sınıfı donatı kullanıldığı tespit edilmiştir.</li></ul> | | | | | | | | | | |

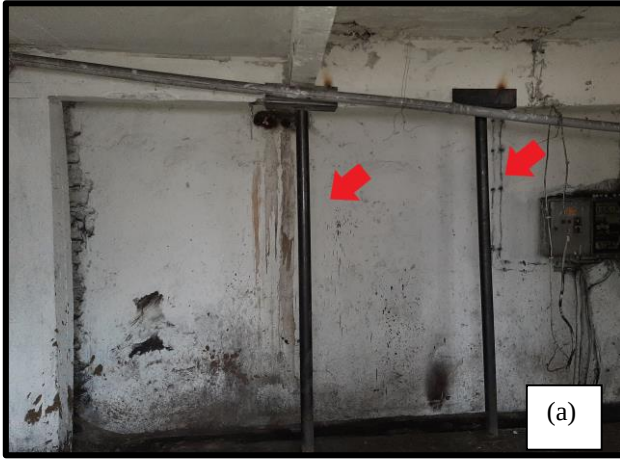
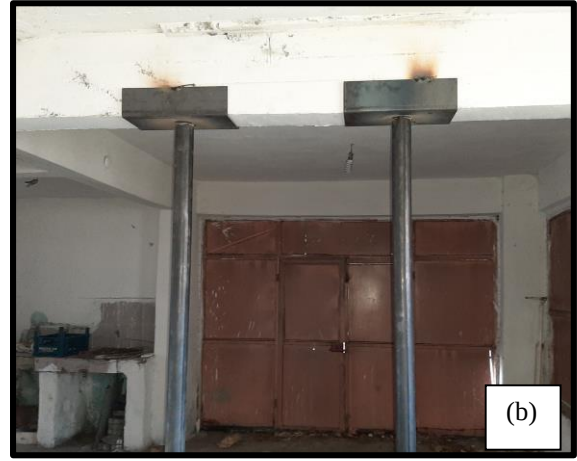
Şekil 4.26 Bodrum kat kirişlerinde yapılan güçlendirme uygulamaları

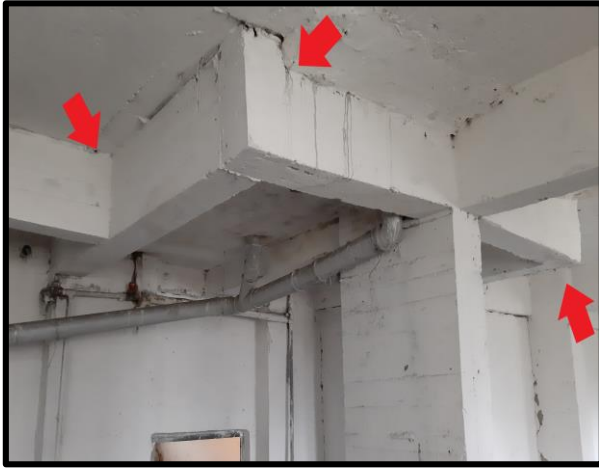
Şekil 4.27 Tali kiriş uygulaması

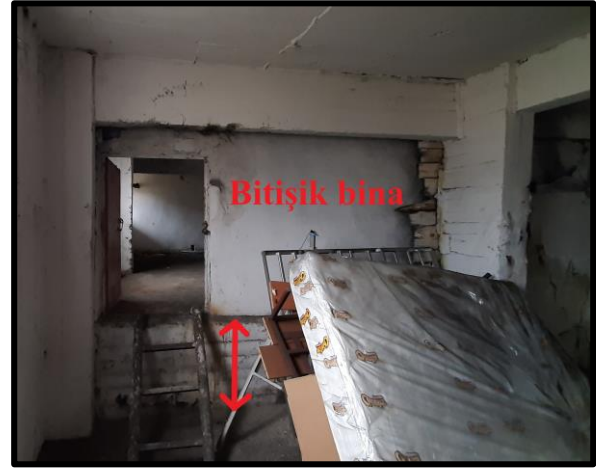
Şekil 4.28 Bodrum katta bloklar arası kot farkı

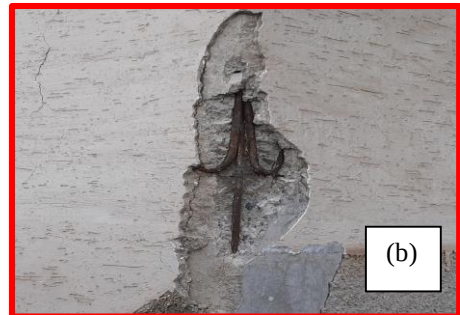
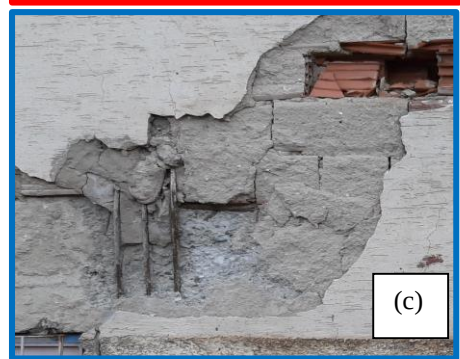
Şekil 4.29 Binanın kolon-kiriş birleşim bölgesi hasar gören dış aksı ve hasar detayları

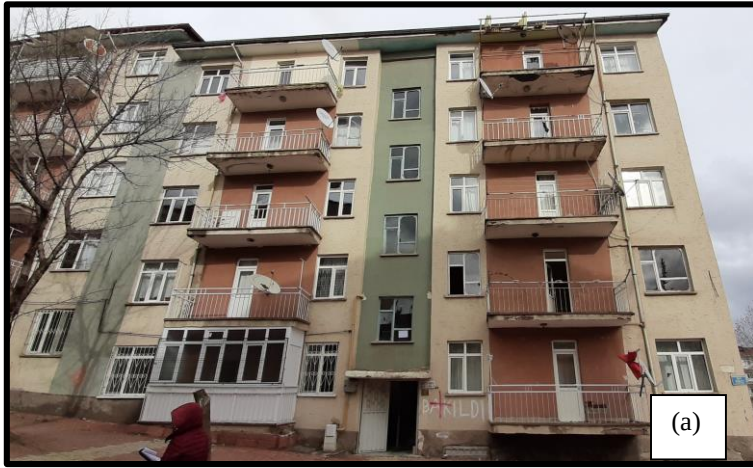
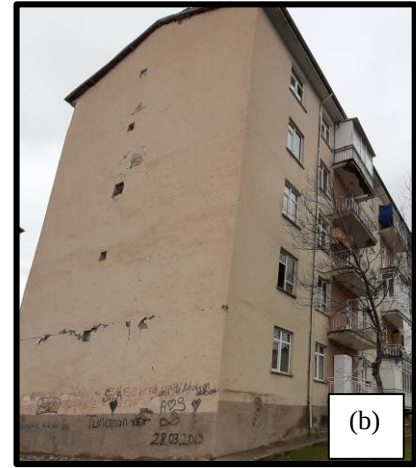
Şekil 4.33 Binanın cephe görüntüleri

| Bina | Sok. No:262- Ümit Apt. No:17 | | | | | Bina Tipi | Konut | | | |
|---|---|---|---|---|---|---|---|---|---|---|
| <ul style="list-style-type: none"> <li>Bina birbirine komşu iki bloktan oluşmaktadır. Eğimli arazide inşa edilen binanın iki bloğunun döşeme seviyeleri aynı kotta bulunmamaktadır (Şekil 4.33).</li> <li>Çerçeve sistemden oluşan binanın, donatıları açıkta olan bodrum kat kolonunda yapılan incelemede, enine donatı sıklaştırılmasının yapılmadığı, etriyelerin yaklaşık 350 mm aralıklarla düzenlendiği belirlenmiştir (Şekil 4.34).</li> <li>Binanın çerçeve kirişlerinde ve kiriş-kolon birleşim bölgesinde kesme çatlağı oluşmuştur (Şekil 4.35).</li> </ul> | | | | | | | | | | |

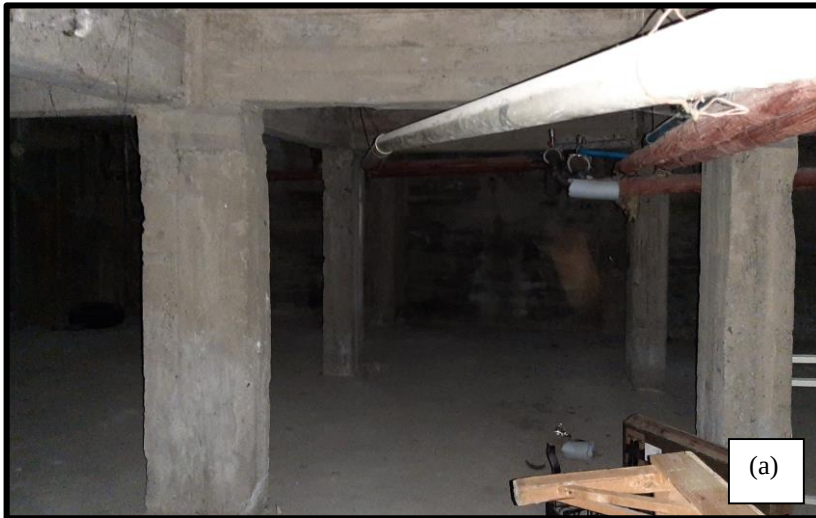
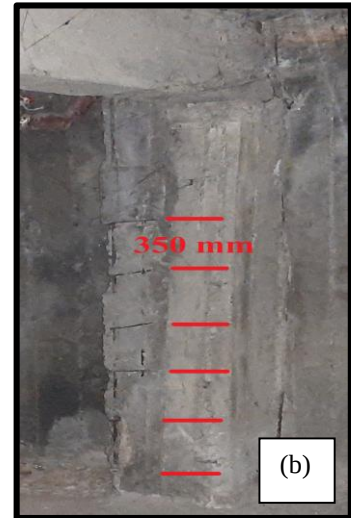
Şekil 4.34 Binanın taşıyıcı sistem elemanları ve kolon için etriye aralığı

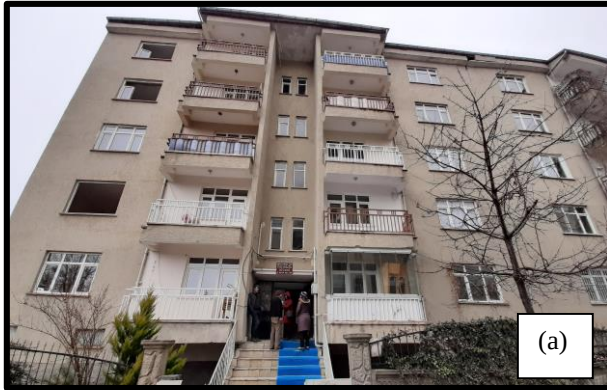
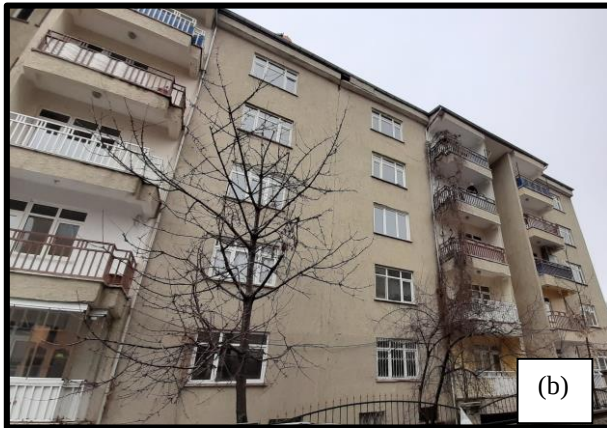
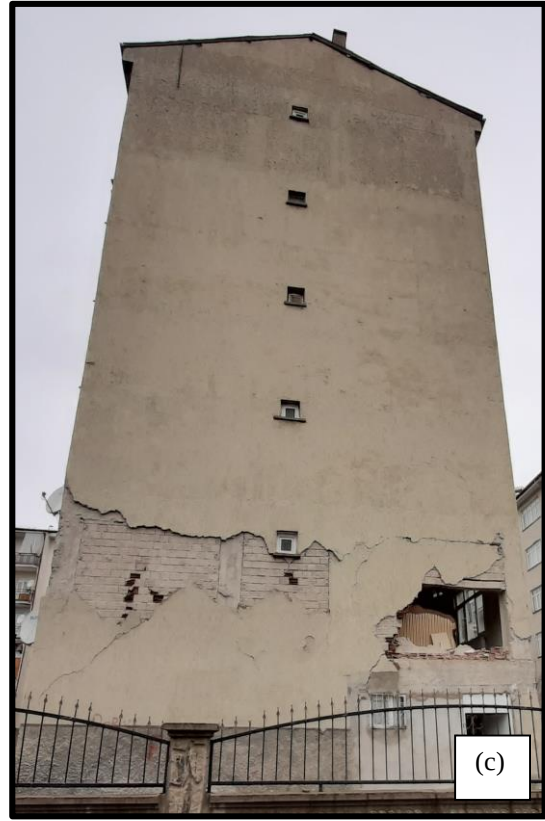
Şekil 4.36 Binanın cephe görüntüleri

- Bina birbirine bitişik iki bloktan oluşmaktadır. Eğimli arazide inşa edilen binanın, ana yola yakın olan blokunun bodrum katı büyük oranda arazi üstündedir (Şekil 4.36). İki blokta kat seviyelerinin denkliği, alt blokun bodrum kat yüksekliği artırılarak sağlanmıştır (Şekil 4.36).
- Binanın büyük açıklıklı döşemelerinde sehim olduğu gözlenmiştir (Şekil 4.37.a).
- Büyük açıklıklar narin kirişlerle geçilmiş ve bu kirişlerde tali kirişlerin saplandığı noktada çatlaklar meydana gelmiştir (Şekil 4.37.a-b).
- Bodrum kattan itibaren dolgu duvarlarda çatlaklar oluşmuştur (Şekil 4.38).

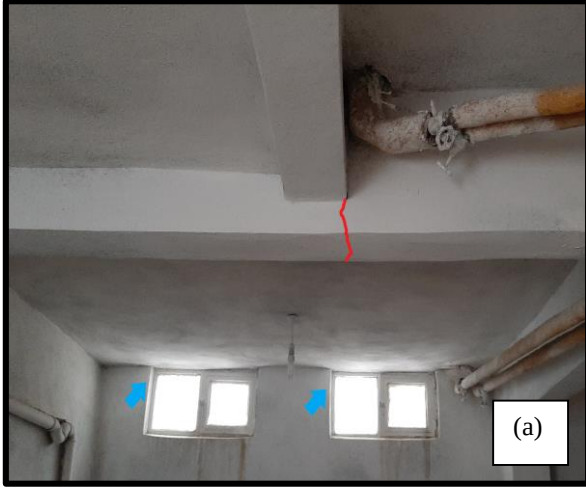
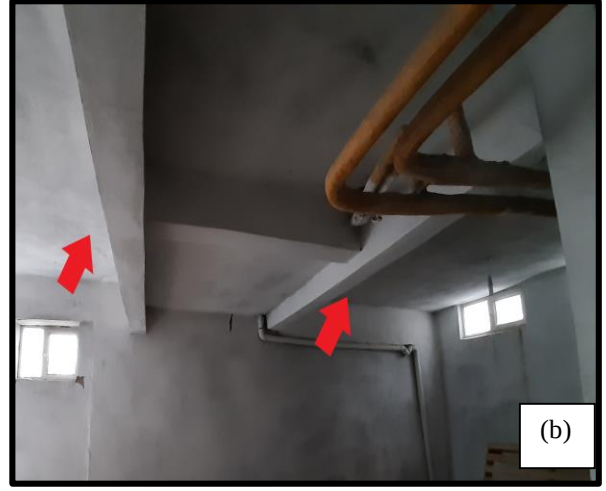
Şekil 4.37 Betonarme kiriş ve döşeme, a) sehim gözlenen döşeme ve hasar gören kiriş, b) tali kiriş ile ana kiriş birleşimi

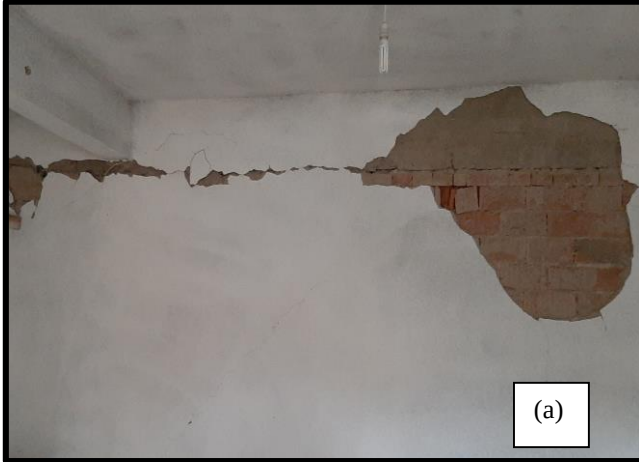
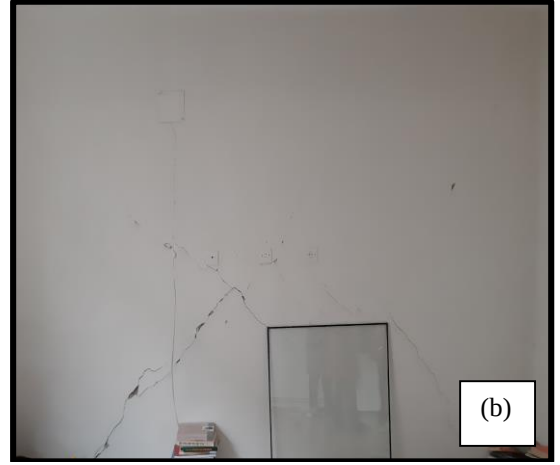
Şekil 4.38 Dolgu duvar hasarları

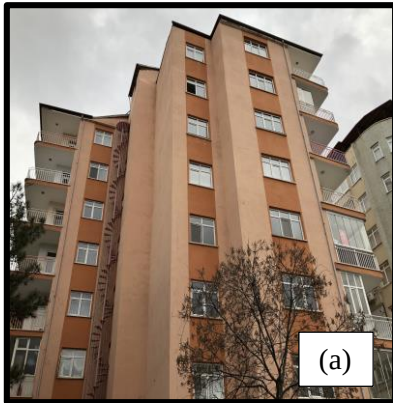
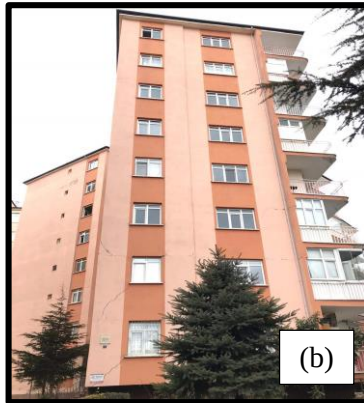
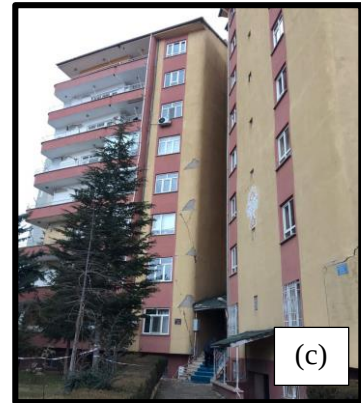
Şekil 4.39 Blokların dış cephe görüntüleri

- Site ayrık nizamda inşa edilmiş üç bloktan oluşmaktadır (Şekil 4.39). Bloklardan ikisi yıldız şeklinde plan yerleşimine sahip iken diğer bir blok L şeklinde plan yerleşimine sahiptir (Şekil 4.39). Depremden sonra yıldız şeklinde plan yerleşimine sahip olan bloklardan biri ağır hasar görmüş ve ivedilikle yıkılmıştır. Diğer iki blokta ise hasar, orta hasar düzeyinde kalmıştır.

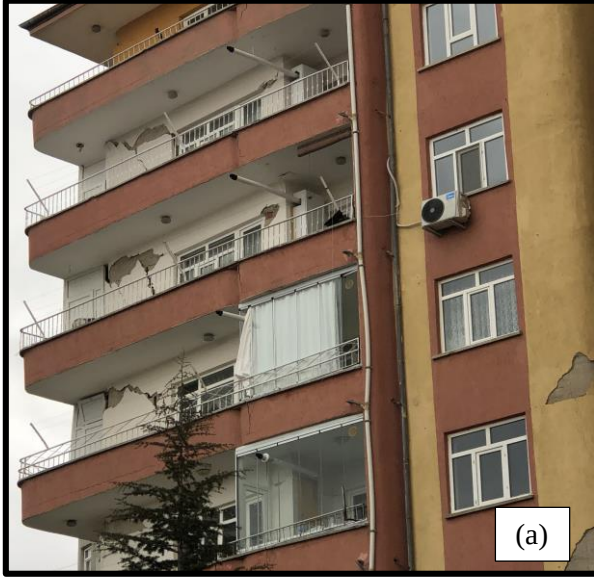
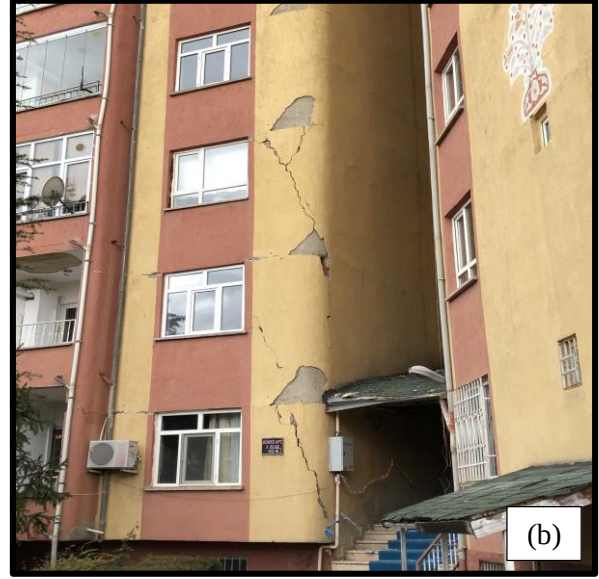
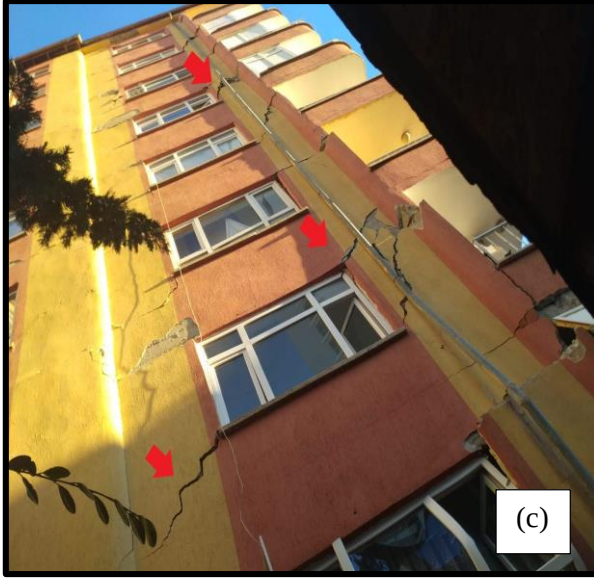
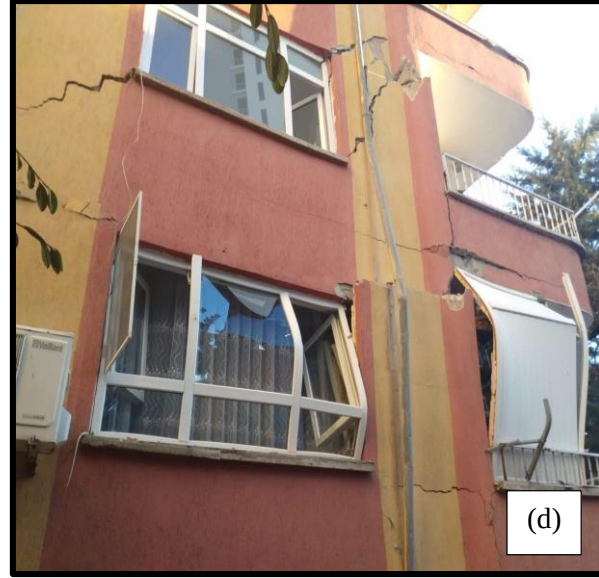
- Ağır hasar gören blokta hasar oluşumunda, plan yerleşiminden kaynaklanan burulma düzensizliğinin artırıcı etkisinin olduğu düşünülmektedir (Şekil 4.40).

Şekil 4.40 Ağır hasar gören yıldız planlı blok

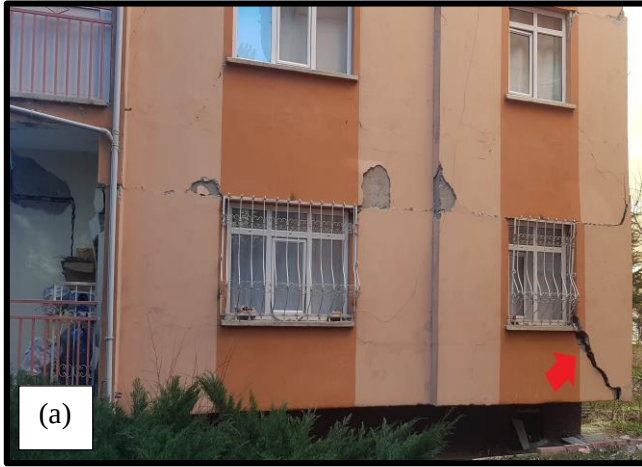
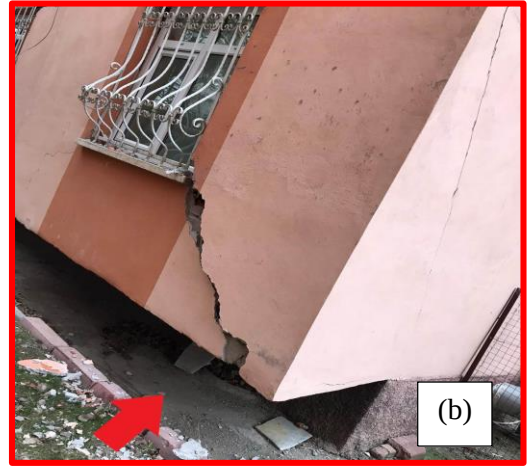
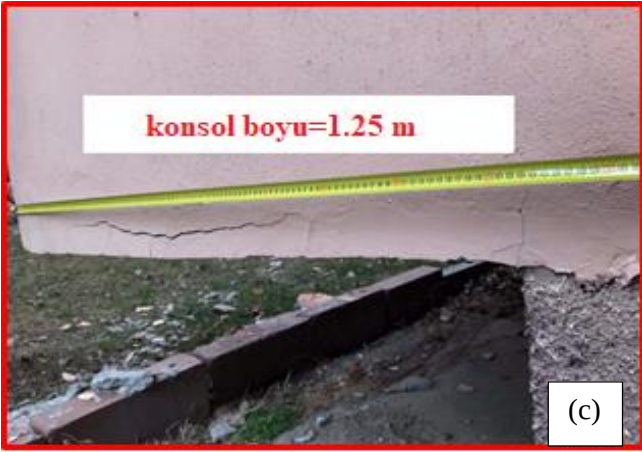
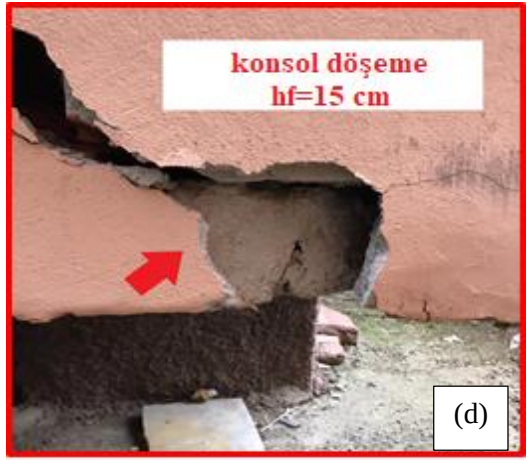
- Orta hasar gören diğer bloklarda ise dolgu duvarlarda hasar gözlenmiştir. Dolgu duvarlardaki hasarlar özellikle kapalı çıkmaya oturan duvarlarda yoğunlaşmıştır. Hasar oluşumunda ortalama 1.25 m konsol uzunluğuna sahip kapalı çıkmanın 15 cm kalınlığında döşeme ile yapılmasının artırıcı etkisi olduğu düşünülmektedir (Şekil 4.41). Kapalı çıkmalar blokların üç cephesinde de bulunmaktadır.

Şekil 4.41 Kapalı çıkma hasarı ve tasarım detayı

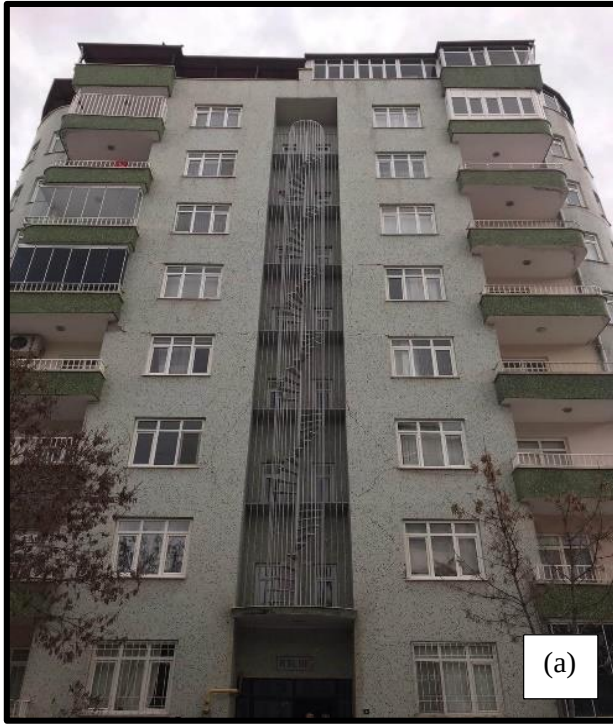
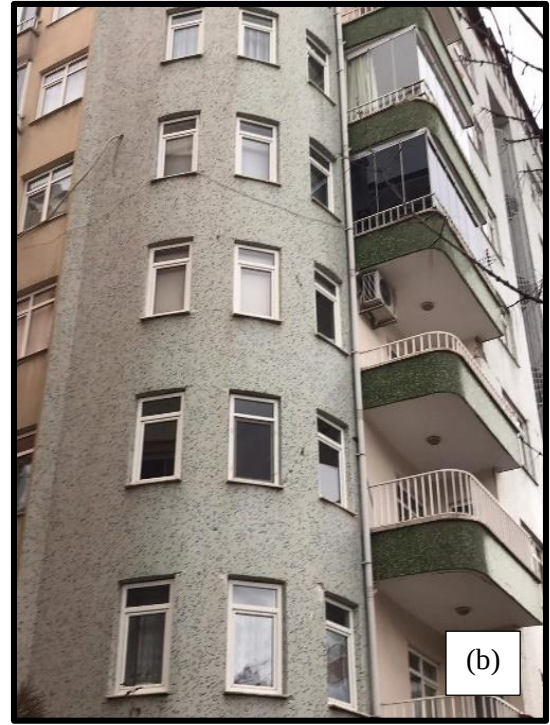
**Şekil 4.44** Site cephe görüntüleri

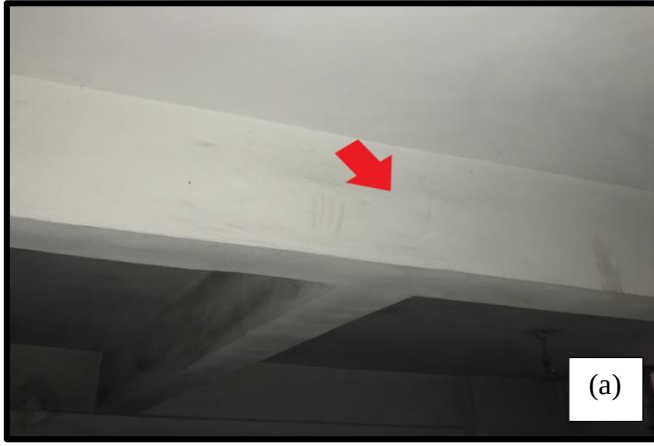
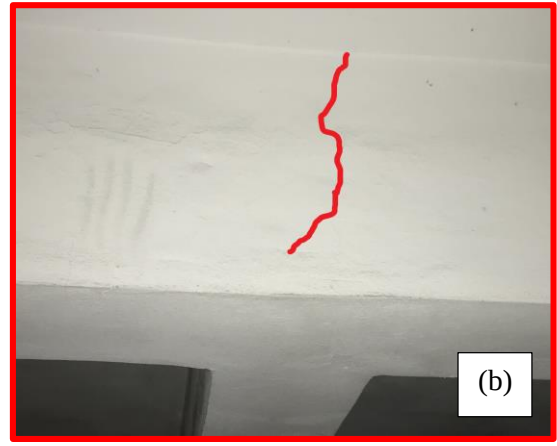
| Bina | Acem Güllü Sok. Sevgi Sitesi | | | | | Bina Tipi | Konut | | | |
|---|---|---|---|---|---|---|---|---|---|---|
| <ul style="list-style-type: none"> <li>• Site ayrık nizamda inşa edilen iki bloktan oluşmaktadır (Şekil 4.44).</li> <li>• Zemin kat ve bodrum kat kirişlerinin birkaçında ince çatlaklar meydana gelmiştir. Deprem sonrası birçok binada gözlemlenen tali kirişin ana kirişe mesnetlendiği kesitte çatlak oluşumu, bu binada da gözlenmiştir (Şekil 4.45).</li> <li>• Bloklarda dolgu duvarlarda çatlak meydana gelmiştir. Özellikle konsol döşemeye oturan kapalı çıkma duvarlarında çatlak genişliği artmıştır, bazı duvarlarda 11 mm'ye kadar ulaşmıştır (Şekil 4.46).</li> </ul> | | | | | | | | | | |

Şekil 4.45 Çerçeve kirişi ve hasar detayı
