**24 OCAK 2020  $M_w$  6.8 SİVRİCE DEPREMİ  
ELAZIĞ BÖLGESİ  
YAPISAL HASARLAR  
İNCELEME VE DEĞERLENDİRME  
RAPORU**

**RAPOR NO: 2020/D001**

**ELAZIĞ – 2020**

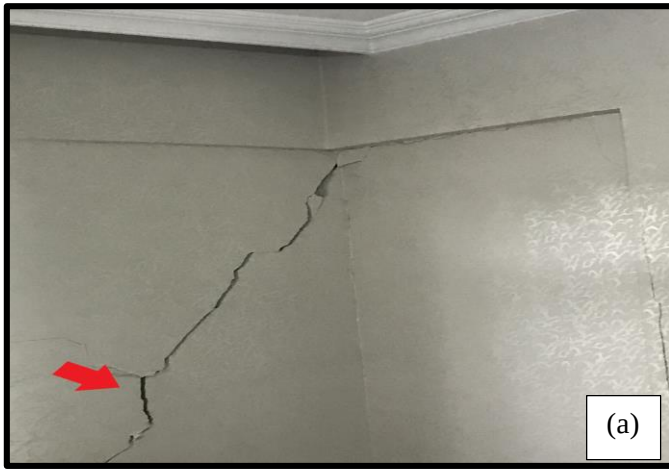
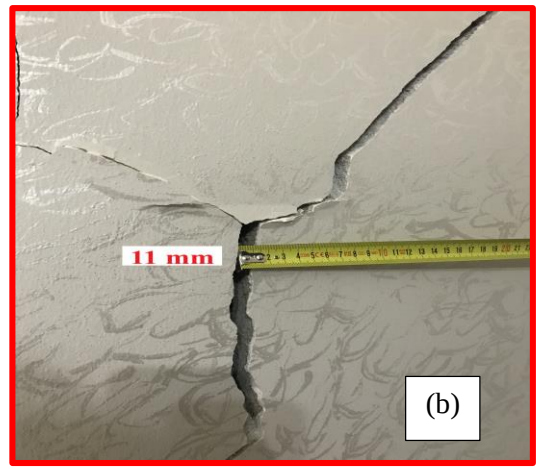
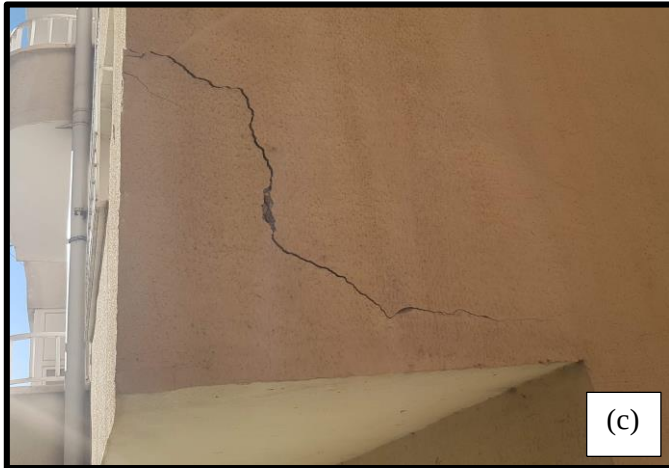
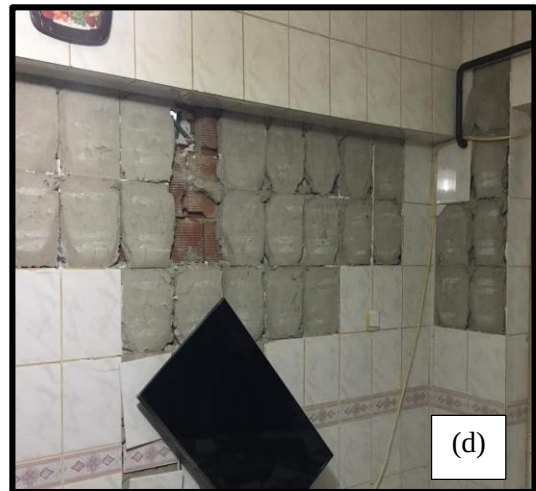
| Bina | Acem Güllü Sok. Sevgi Sitesi | | | | | Bina Tipi | Konut | | | |
|---|---|---|---|---|---|---|---|---|---|---|
| <ul style="list-style-type: none"> <li>• Site ayrık nizamda inşa edilen iki bloktan oluşmaktadır (Şekil 4.44).</li> <li>• Zemin kat ve bodrum kat kirişlerinin birkaçında ince çatlaklar meydana gelmiştir. Deprem sonrası birçok binada gözlemlenen tali kirişin ana kirişe mesnetlendiği kesitte çatlak oluşumu, bu binada da gözlenmiştir (Şekil 4.45).</li> <li>• Bloklarda dolgu duvarlarda çatlak meydana gelmiştir. Özellikle konsol döşemeye oturan kapalı çıkma duvarlarında çatlak genişliği artmıştır, bazı duvarlarda 11 mm'ye kadar ulaşmıştır (Şekil 4.46).</li> </ul> | | | | | | | | | | |

Şekil 4.46 Dolgu duvar hasarları

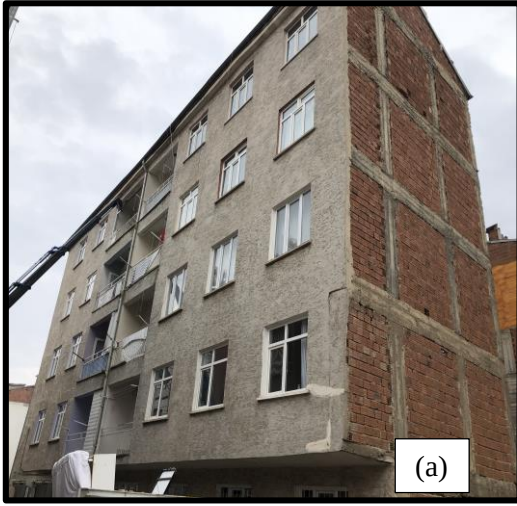
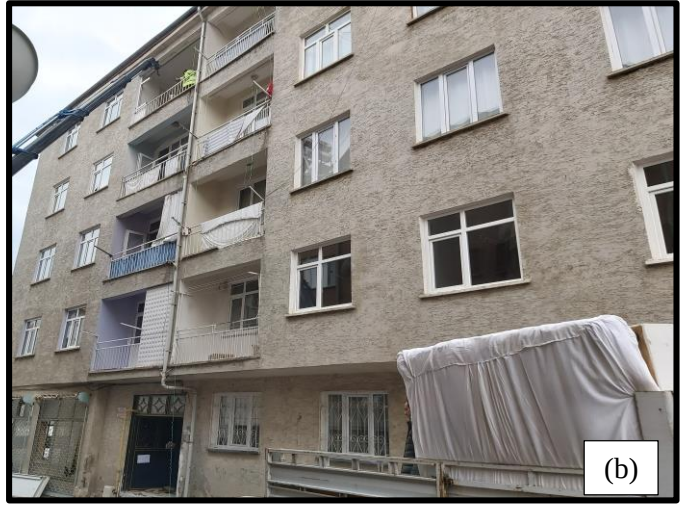
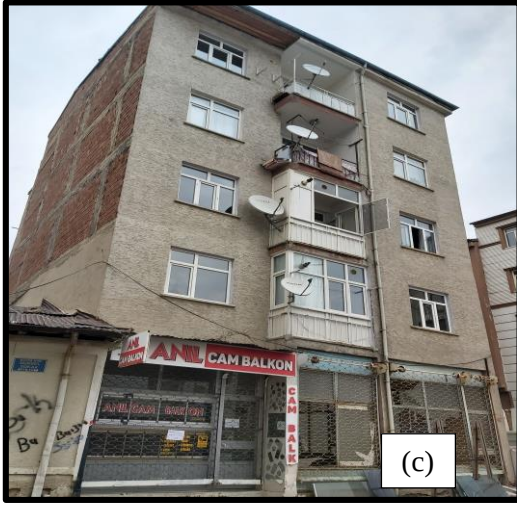
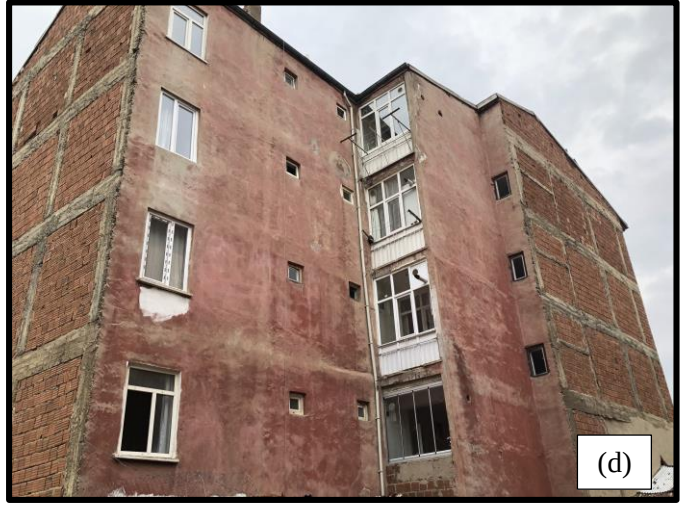
| Bina | | Alev Sok. No:1 | | | | Bina Tipi | | Konut+ İş yeri | | |
|---|---|---|---|---|---|---|---|---|---|---|
| <ul style="list-style-type: none"><li>Köşe başında bulunan binanın ana caddeye komşu olan cephesinde, zemin kat ticarethane olarak kullanılmıştır (Şekil 4.47.c). Girintili plan alanına sahip binanın bir cephesinde kapalı çıkma bulunmaktadır (Şekil 4.47.a-b). Bodrum katı olmayan binanın zemin katında, ticarethane olarak kullanılan ön cephesi ile konut olarak kullanılan arka cephesi arasında ortalama 50 cm kot farkı bulunmaktadır.</li><li>Binanın birinci kat seviyesinde kapalı çıkma, sadece konsol döşeme ile yapılırken üst katlarda kapalı çıkma döşemesi konsol kirişlere mesnetlenerek yapılmıştır (Şekil 4.48.a). Bu nedenle birinci kat kapalı çıkma duvarlarında depremden önce çatlakların olduğu ve bina sakinleri tarafından tamir edildiği gözlenmiştir (Şekil 4.48.b).</li><li>Binada çok sayıda tali kiriş uygulaması bulunmaktadır (Şekil 4.49.a). Özellikle zemin katta dayanımı olumsuz etkileyecek şekilde tali kirişler, ana kirişlere plastik mafsal bölgesi (sarılma bölgesine) içinde bindirilmiştir.</li><li>Binanın zemin katında ticarethane olarak kullanılan mahallin kolonlarında, eğilme hasarları meydana gelmiştir (Şekil 4.50). Eğilme hasarı sonucu kolonların boyuna donatıları burkulmuştur (Şekil 4.50.b). Ticarethane olarak kullanılan mahaldeki kolon hasarlarında, yumuşak/zayıf kat düzensizliğinin yanı sıra zemin katta dolgu duvarların asimetrik yerleşiminden kaynaklan burulma düzensizliğinin de artırıcı etkisinin olduğu düşünülmektedir.</li><li>Binanın sıvasız olan dış cephesinde kolon donatıları rahatlıkla gözlenmiştir (Şekil 4.51). Yapılan incelemede kolon boyuna donatılarının Ø12, enine donatılarının ise Ø6 olduğu ölçülmüştür (Şekil 4.51). Kolon uç bölgelerinde etriye sıklaştırılmasının yapılmadığı ve etriyelerin ortalama 250 mm aralıklarla düzenlendiği belirlenmiştir (Şekil 4.51.b).</li><li>Gözlemlerde betonun elle döküldüğü, granülometresinin uygun olmadığı ve döküm esnasında önemli oranda segregasyon olduğu gözlenmiştir. Taşıyıcı sistemde kullanılan donatının S220 dayanım sınıfı düz yüzeyli çelik olduğu, hacim azalmasına neden olmayacak oranda paslandığı gözlenmiştir (Şekil 4.51.c).</li><li>Dolgu duvarlarda çatlaklar meydana gelmiştir. Çatlaklar özellikle kapalı çıkmalara oturan dolgu duvarlarda ve tali kirişlere oturan dolgu duvarlarda yoğunlaşmıştır (Şekil 4.52).</li></ul> | | | | | | | | | | |

Şekil 4.47 Binanın dış cephe görüntüleri

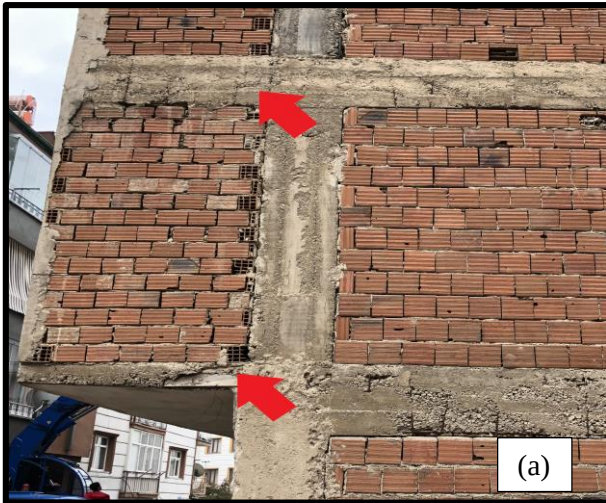
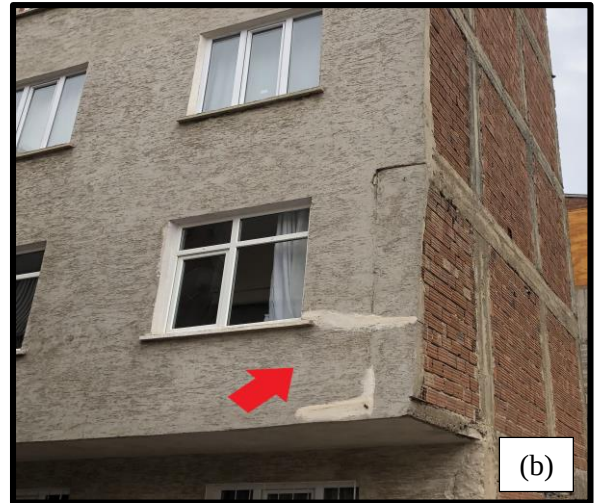
Şekil 4.48 Kapalı çıkma, a) tasarım detayı, b) hasarı

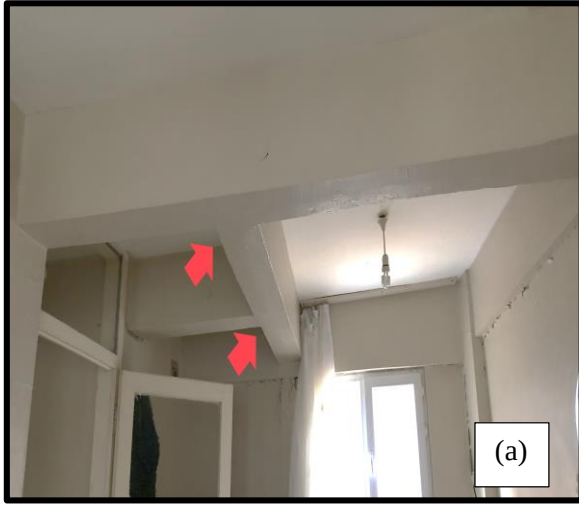
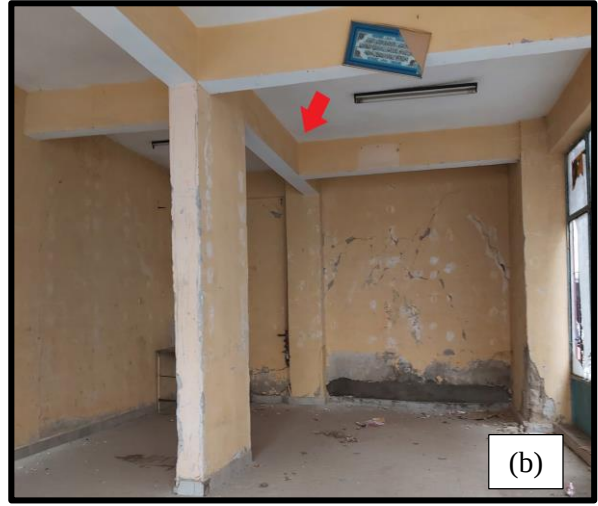
Şekil 4.49 Tali kiriş düzenlemeleri

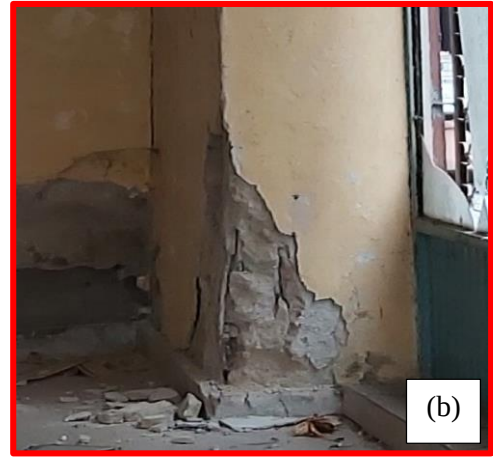
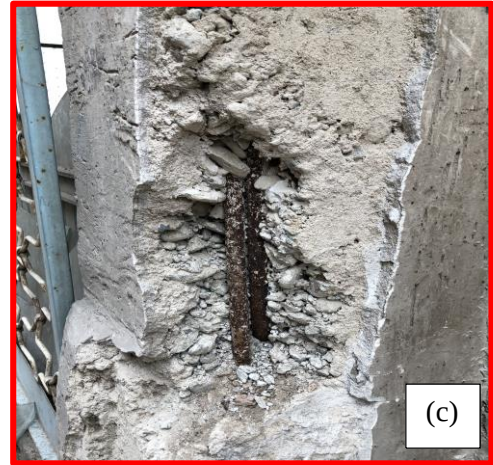
Şekil 4.50 Hasar gören zemin kat kolonu ve hasar detayları

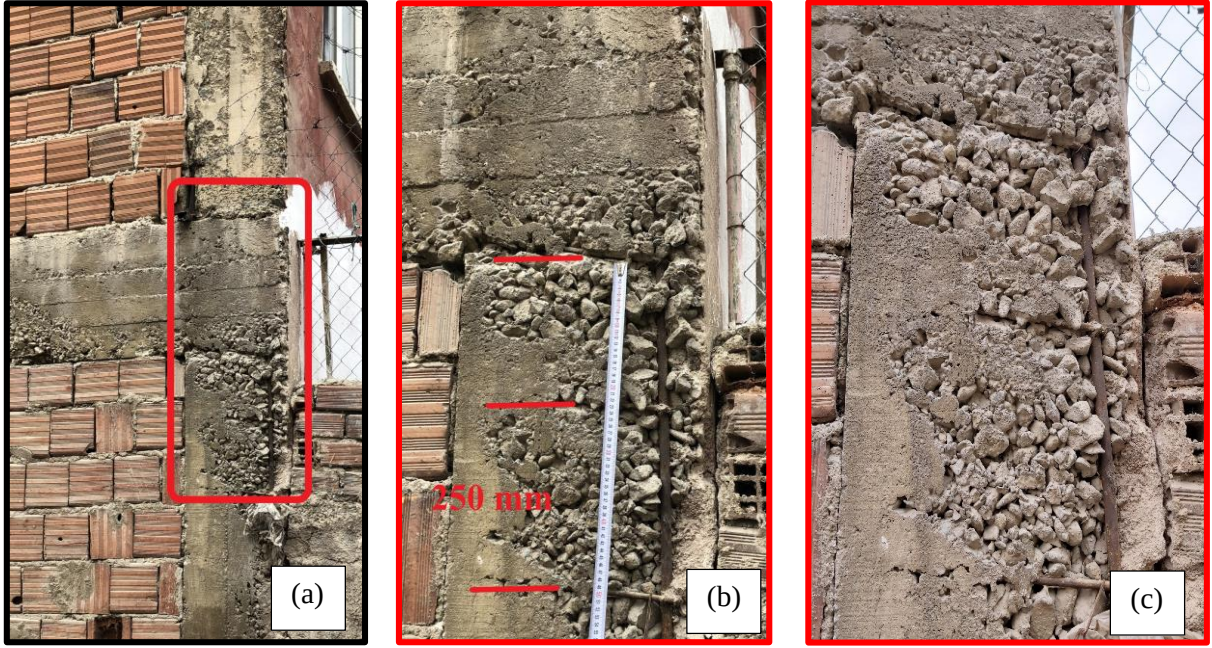
Şekil 4.51 Betonarme kolonun, donatı ve beton detayı

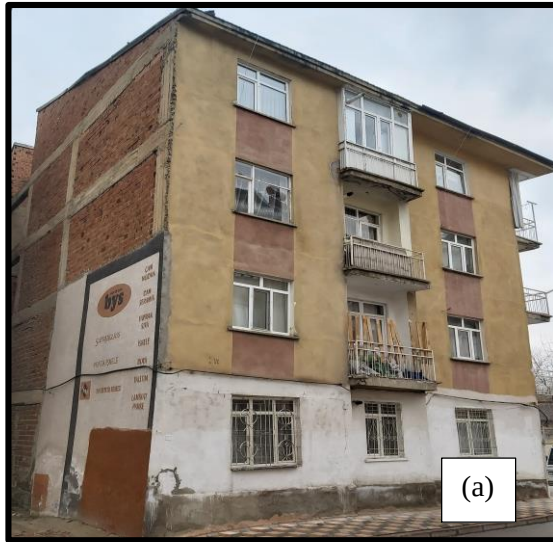
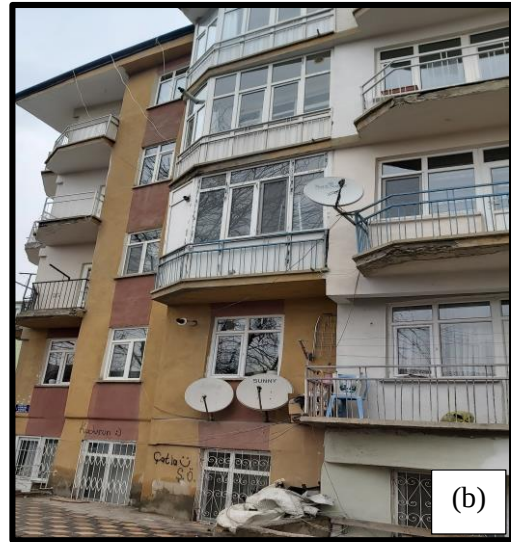
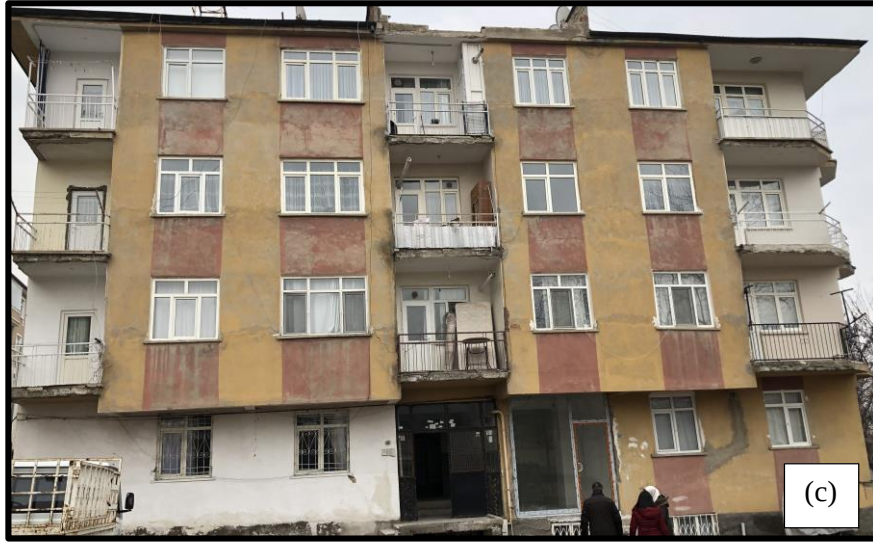
| Bina | Kahve Sok. No:111 | | | | | Bina Tipi | Konut | | | |
|---|---|---|---|---|---|---|---|---|---|---|
| <ul style="list-style-type: none"> <li>Bina arazi eğimine uygun olarak kısmi bodrumlu olarak inşa edilmiştir. Köşe başında bulunan binanın bir cephesinde kapalı çıkma mevcut iken diğer cephesinde çıkıntılı bir cephe uygulaması bulunmaktadır (Şekil 4.53).</li> <li>Bina planının düzenli olmaması nedeniyle dayanımı olumsuz etkileyecek tali kiriş birleşimleri gözlenmiştir (Şekil 4.54.a-b). Ayrıca düzensiz cephe uygulamasından kaynaklı diyagonal kiriş birleşimleri de bulunmaktadır (Şekil 4.54.d). Sıvası yapılmayan cephede yapılan incelemelerde kirişlerde etriye sıklaştırılmasının yapılmadığı, etriyelerin genellikle 250 mm aralıklarla düzenlendiği ölçülmüştür (Şekil 4.54.c).</li> <li>İnşa tarihi eski olan binada S220 dayanım sınıfı düz yüzeyli donatı kullanıldığı ve betonun da elle döküldüğü belirlenmiştir.</li> <li>Binanın kapalı çıkma döşemelerinin oturduğu konsol kirişlerde kesme hasarı meydana gelmiştir. Ayrıca kapalı çıkma dolgu duvarları ile kirişler arasında yatay çatlaklar oluşmuştur (Şekil 4.55).</li> <li>Arazinin eğimine göre kısmi bodrumlu olarak inşa edilen binada, bodrum kat bulunmayan mahallin temel detayları da dışarıdan rahatlıkla gözlenmiştir. Gözlem neticesinde temel seviyesinde birleşim bölgelerinde gerekli özenin gösterilmediği yönünde kanaat oluşmuştur (Şekil 4.56).</li> </ul> | | | | | | | | | | |

Şekil 4.53 Binanın cephe görüntüleri

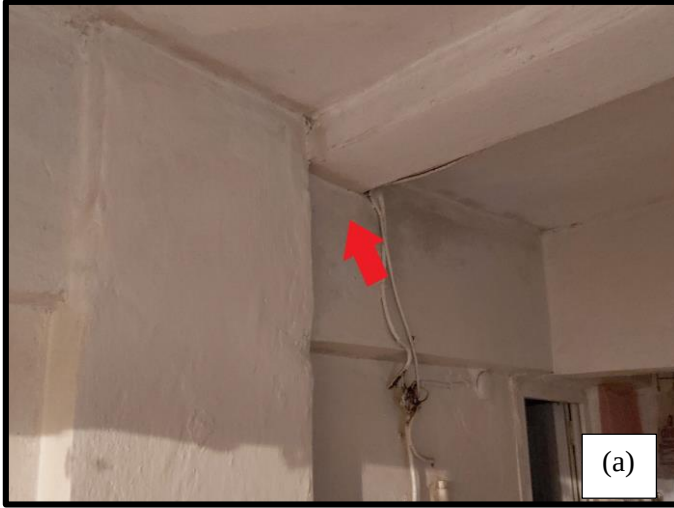
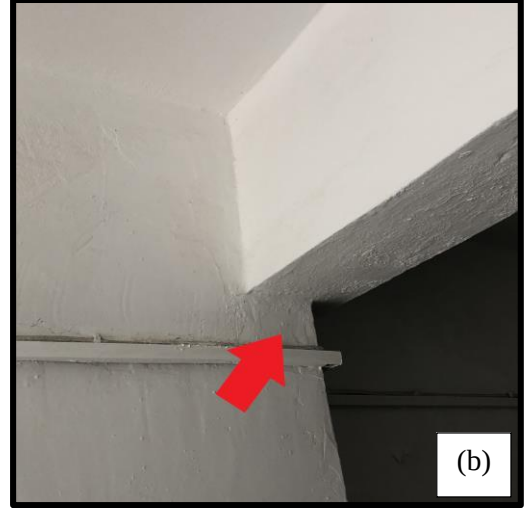
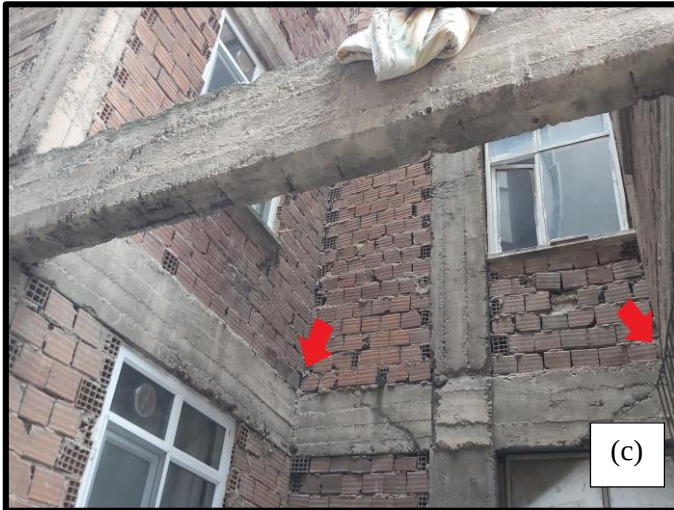
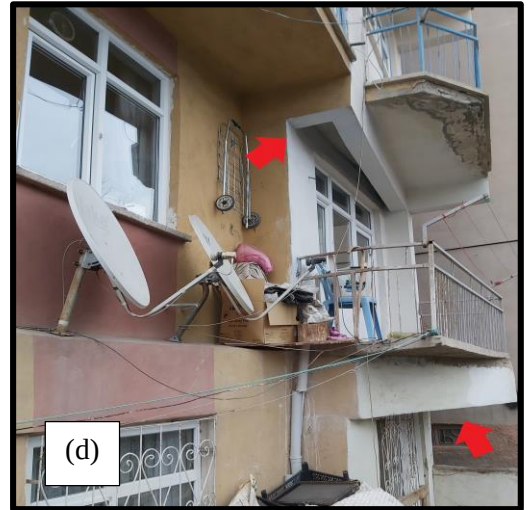
Şekil 4.54 Tali kiriş uygulamaları

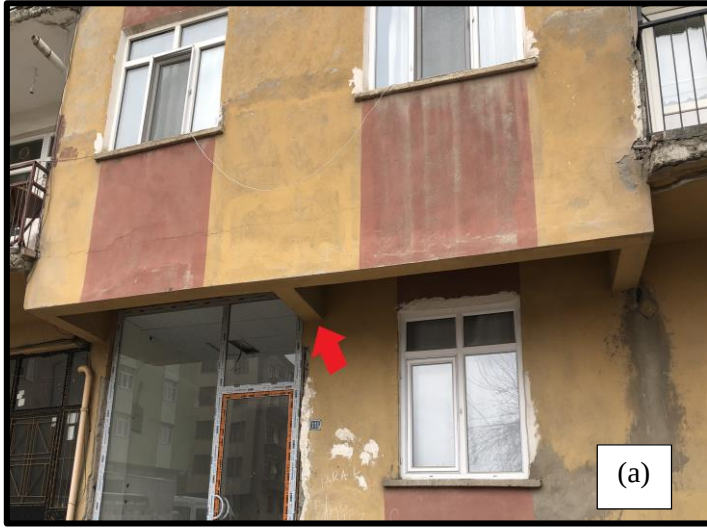
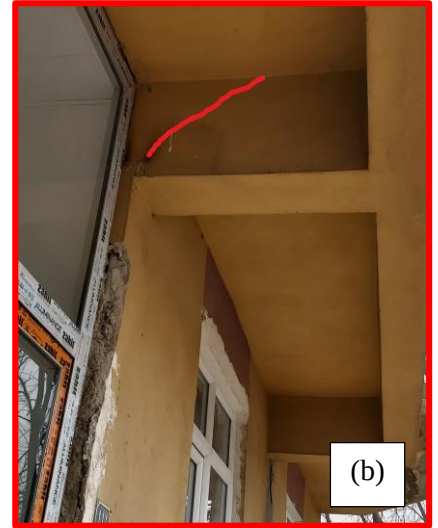
Şekil 4.55 Kapalı çıkma konsol kirişinde oluşan hasar

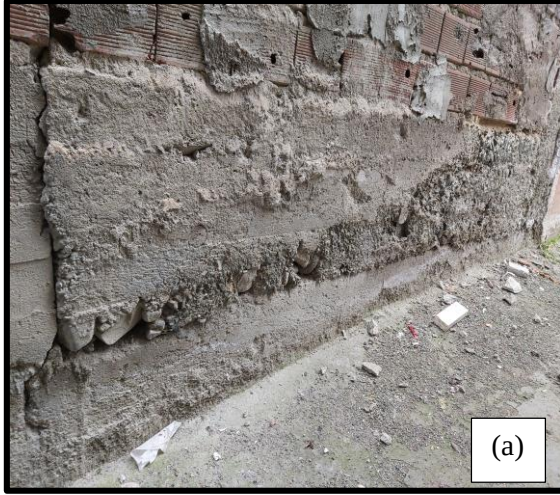
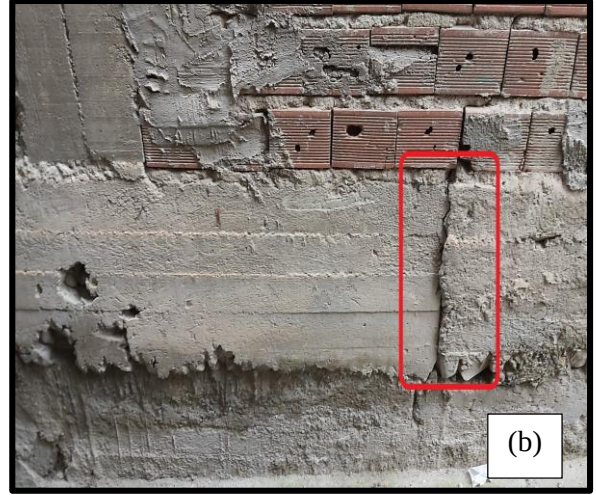
Şekil 4.56 Kısmi bodrumlu binada temel ile bodrum perdesinin birleşim detayı

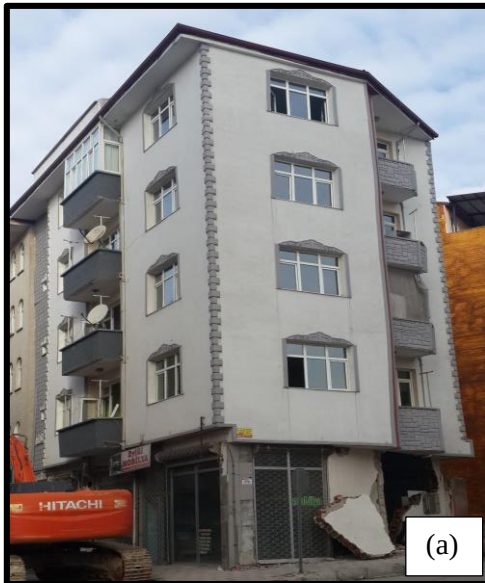
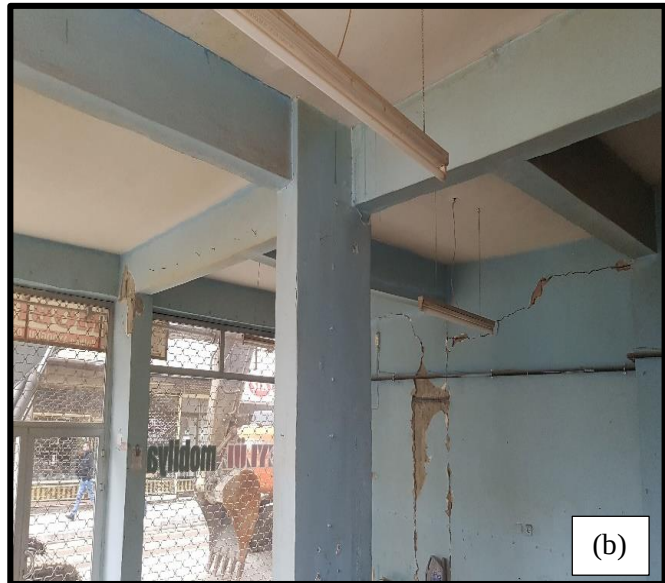
Şekil 4.58 Binanın dış ve iç cephesinden görünüm

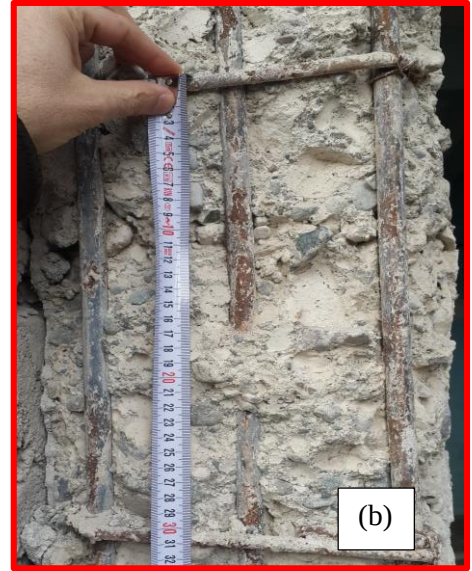
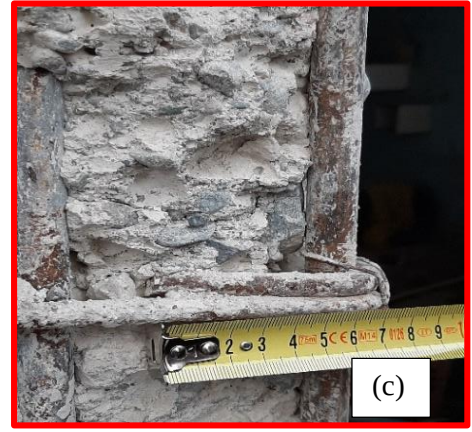
- Ticarethane olarak kullanılan zemin katta dolgu duvar ve taşıyıcı sistem elemanlarında hasar gözlenmiştir (Şekil 4.59, 4.60). Hasar üzerinde, zemin katta kaldırılan dolgu duvarlardan ve zemin kat yüksekliğinin üst katlara oranla fazla olmasından kaynaklanan yumuşak/zayıf kat düzensizliğinin artırıcı etkisinin olduğu düşünülmektedir.

- Binanın zemin kat kolonlarında eğilme çatlakları meydana gelmiştir (Şekil 4.60.a).
- Saha incelemesinde betonun elle karılıp döküldüğü ve S220 dayanım sınıfı donatı kullanıldığı gözlenmiştir (Şekil 4.59.b).

Şekil 4.59 Hasar gören zemin kat kolonu ve enine donatı düzenleme detayları

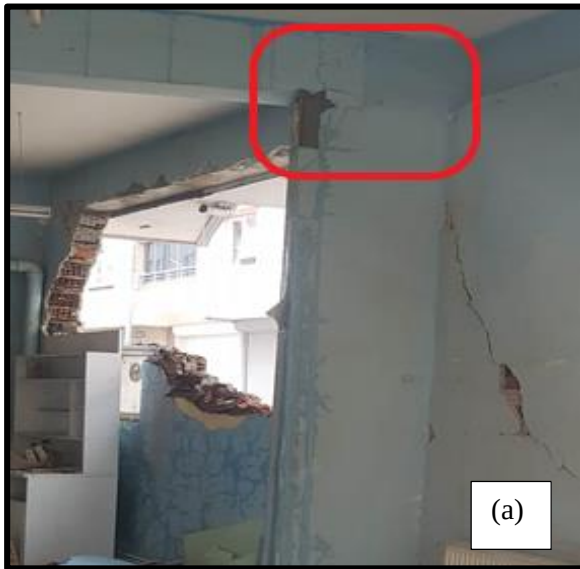
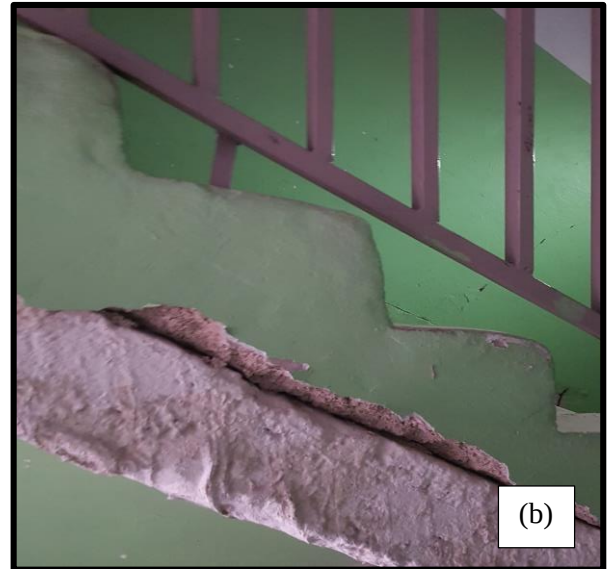
- Merdiven rampası ve basamakları arasında derin çatlaklar meydana gelmiştir (Şekil 4.60.b).

Şekil 4.60 Hasar resimleri a) zemin kat kolonunda eğilme hasarı başlanıcı b) merdiven plağı ile basamak arasında ayrılma

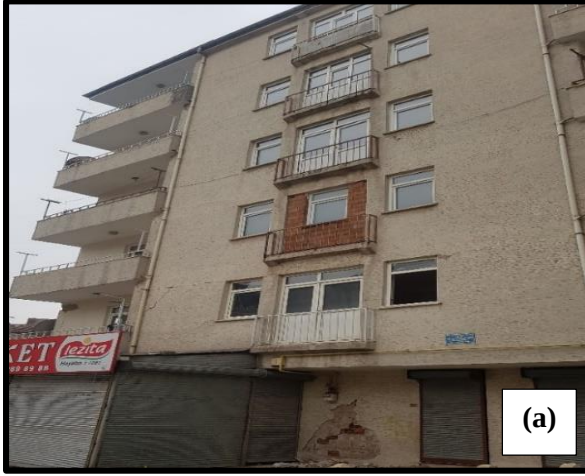
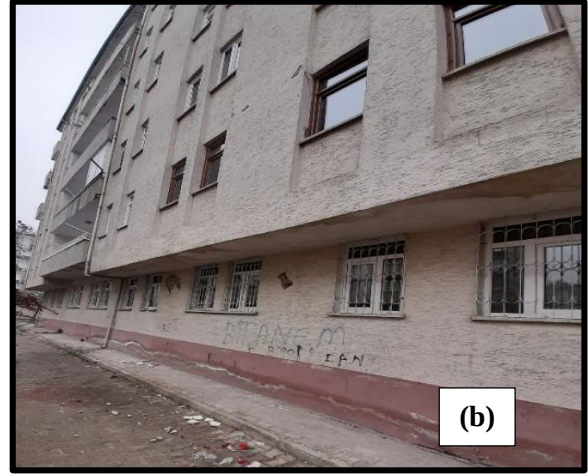
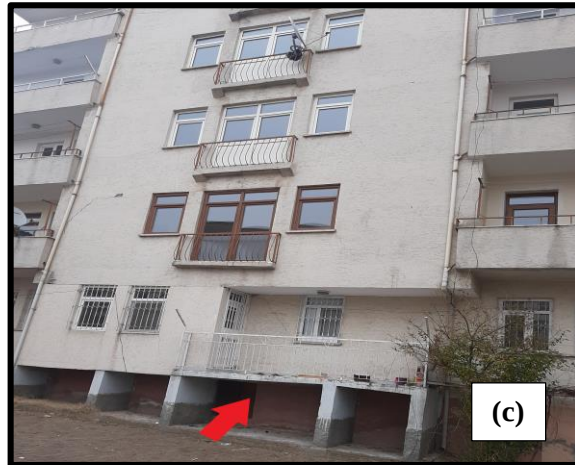
- Ayrık nizamda inşa edilen binanın dört cephesinde de ağır çıkmalar bulunmaktadır (Şekil 4.61). Binaya inşasından sonra müdahale edilerek zemin katta balkon inşa edilmiştir (Şekil 4.61.c).
- Bina köşe kolonlarında eğilme çatlakları gözlenmiştir. Kolon uçlarında enine donatı sıklaştırılmasının yapılmadığı görülmüş ve etriyelerin 250 mm aralıklarla düzenlendiği ölçülmüştür (Şekil 4.62).
- Zemin katta iş yeri olarak kullanılan mahalde, tali kirişin oturduğu ana kirişlerde kesme çatlakları meydana gelmiştir (Şekil 4.63).
- Binada yapılan incelemede, betonun elle karılıp döküldüğü ve S220 dayanım sınıfı donatı kullanıldığı gözlenmiştir (Şekil 4.62.b-c).
- Üst katlarda dolgu duvarlarda derin çatlaklar meydana gelmiştir (Şekil 4.64.a). Özellikle kapalı çıkmaya oturan dolgu duvarlarda eğik çatlaklar yoğunlaşmıştır (Şekil 4.64.b).

Şekil 4.61 Binanın cephe görüntüleri a) ön cephe, b) arka cephe, c) iç mahalle dönüştürülen balkon

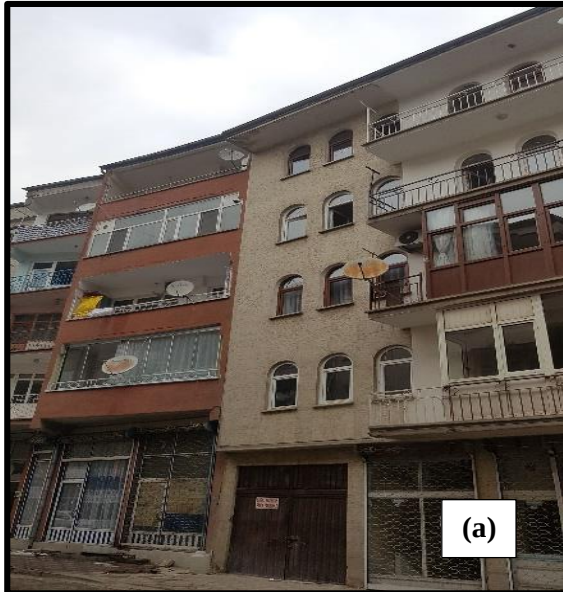
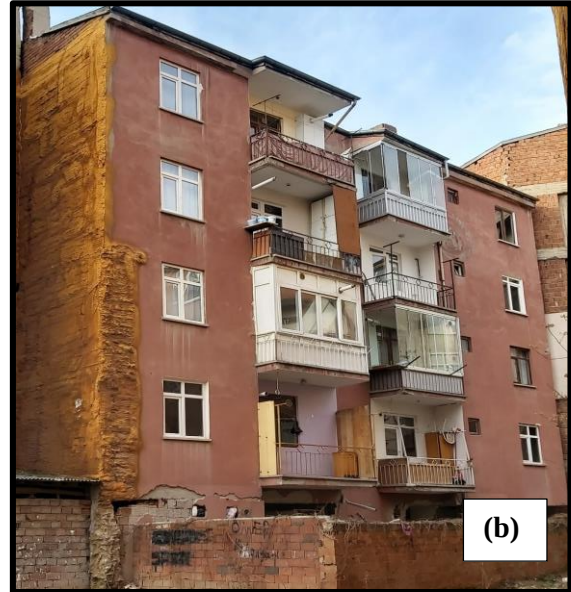
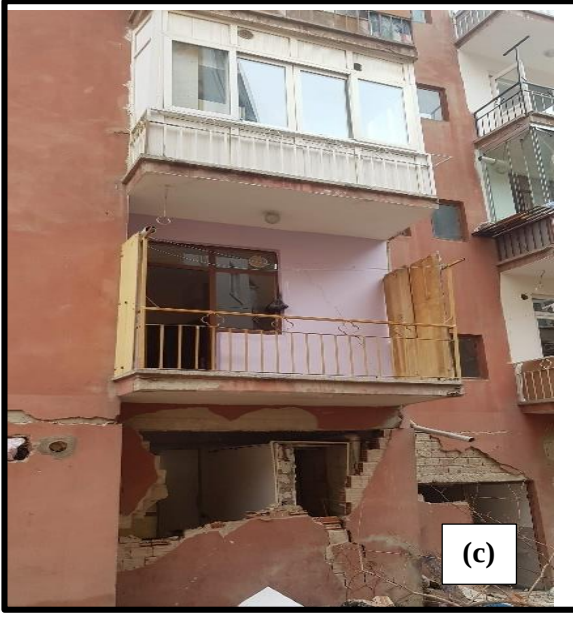
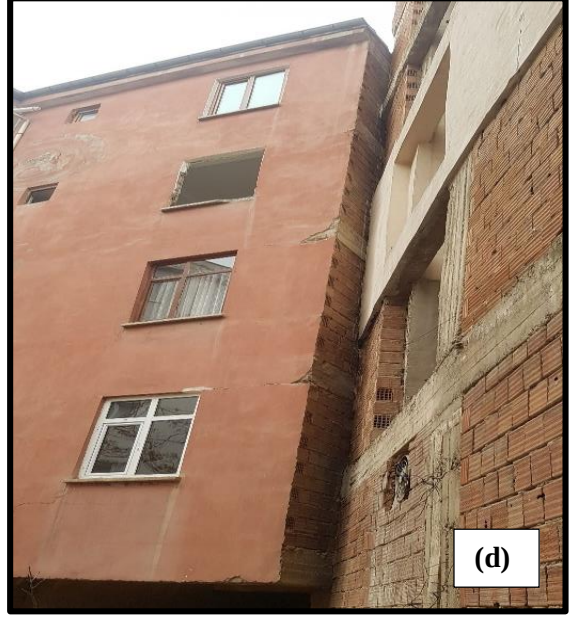
Şekil 4.65 a)Binanın ön cephesinden, b-c-d) arka cephelerinden görüntüler

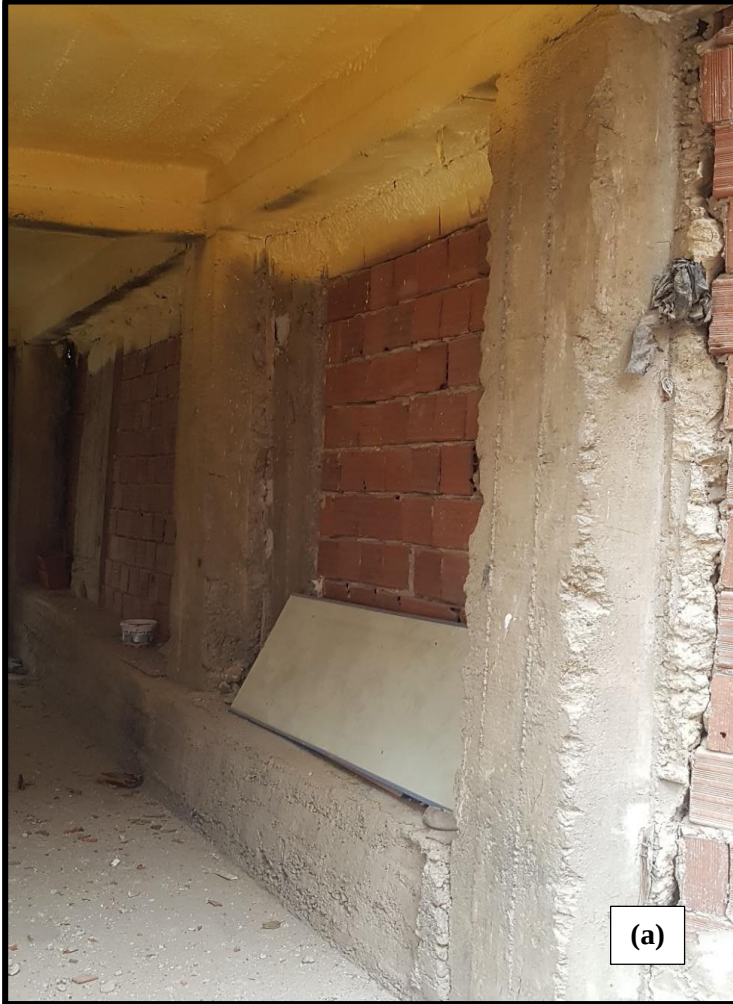
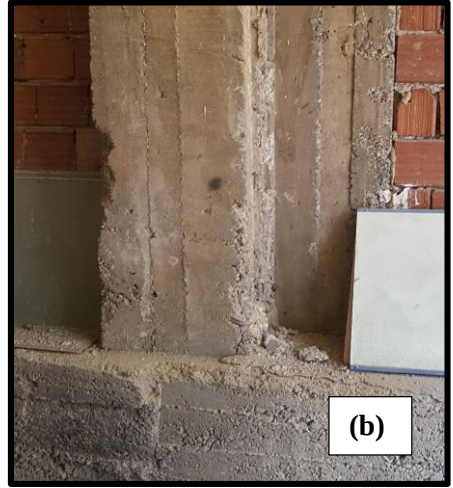
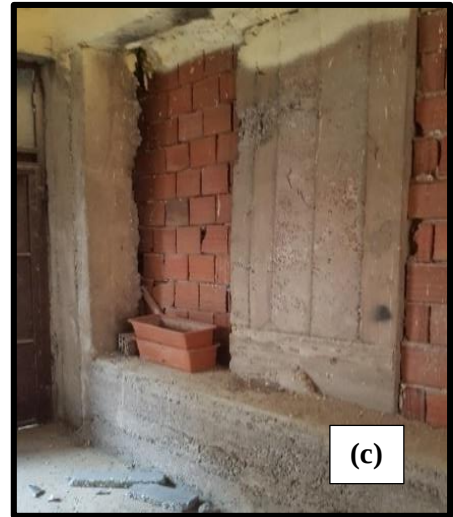
- Garaj olarak kullanılan mahalde komşu binanın sürekli temeli, binanın kolonları arasına inşa edilmiştir (Şekil 4.66).
- Binanın işyeri olarak kullanılan zemin katında, taşıyıcı sistem elemanlarında ve dolgu duvarlarda yoğun hasar gözlenmiştir. Hasar oluşumunda binada mevcut olan yumuşak/zayıf kat düzensizliklerinin etkili olduğu düşünülmektedir (Şekil 4.67).

Şekil 4.66 Zemin kat seviyesinde komşu bina ile ortak kullanılan temel

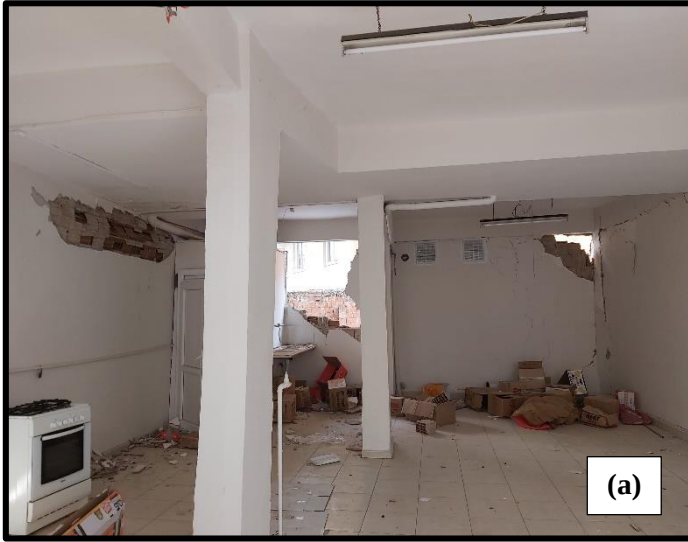
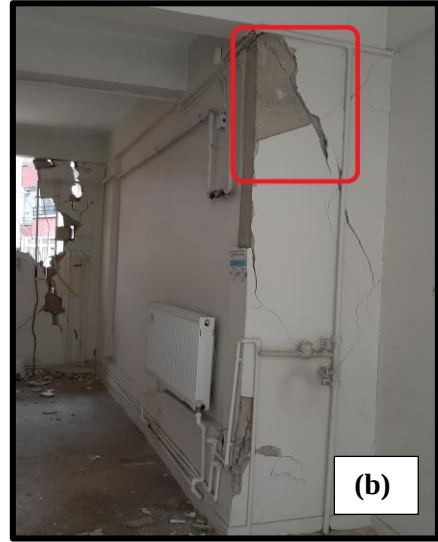
Şekil 4.67 Zemin kat hasar görüntüleri a) dolgu duvar hasarı, b) kolonda kesme hasarı

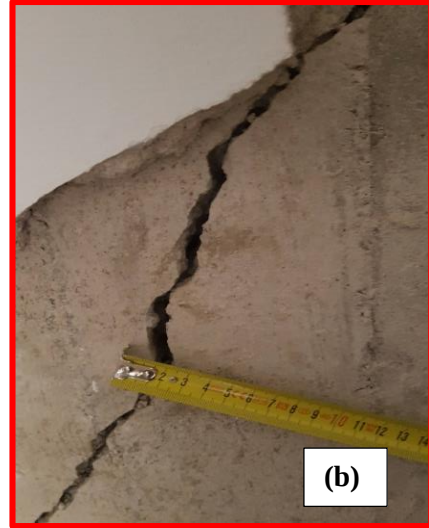
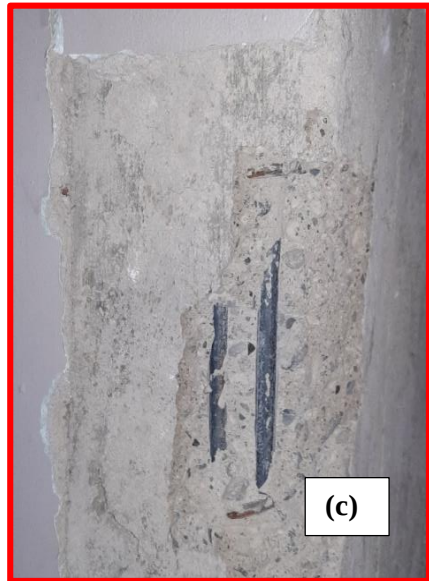
- Zemin kat kolonlarında kesme hasarı gözlenmiştir (Şekil 4.68). Özellikle merdivenin mesnetlendiği kolonda meydana gelen kesme hasarında çatlak ortalama 8 mm olarak ölçülmüştür (Şekil 4.68.a). Kolon boyuna donatılarında burkulma meydana gelmiştir. Kolonlarda etriye sıklaştırılmasının yapılmadığı, ortalama 300 mm aralıklarla etriyelerin düzenlendiği ölçülmüştür (Şekil 4.68.b).

- Bina statik projesinde yapılan incelemede kolonların güçlü yönlerinin büyük oranda ana caddeye dik düzenlendiği, güçlü yönü ana caddeye paralel olarak düzenlenen az sayıda kolon içerisinde en rijit kolonun ise merdivenin plağının mesnetlendiği ve kesme hasarı alan kolon (Şekil 4.68) olduğu tespit edilmiştir.

Şekil 4.68 a) Kesme hasarı meydana gelmiş kolon, b) Kesme çatlağı genişliği, c) Boyuna donatıda burkulma

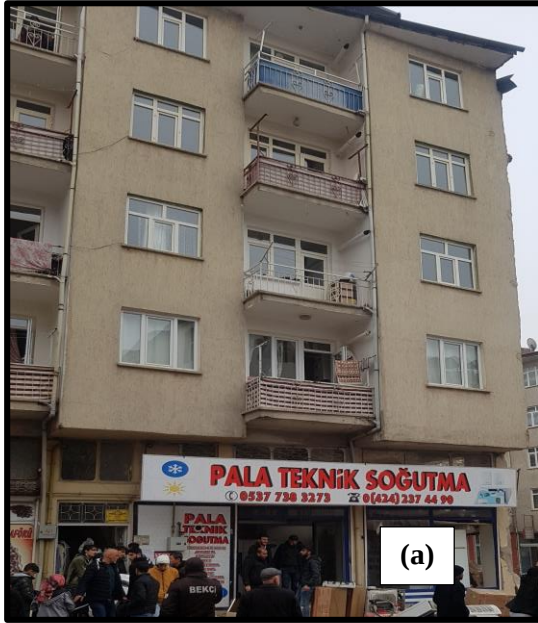
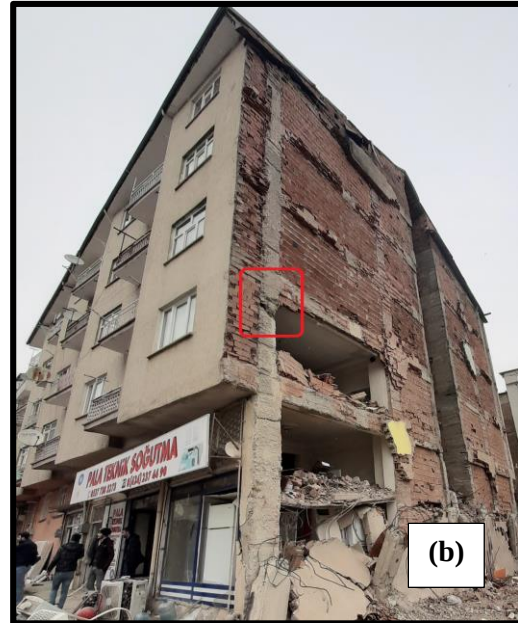
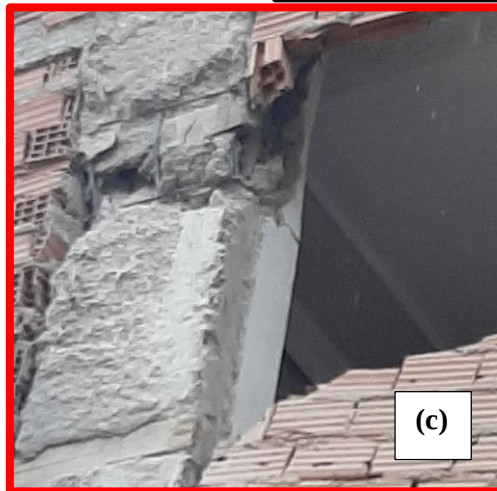
| Bina | Ömer Sanaç Sok. No: 44 | | | | | Bina Tipi | Konut+ İş yeri | | | |
|---|---|---|---|---|---|---|---|---|---|---|
| <ul style="list-style-type: none"> <li>Binanın 1. kat kolonları, komşu binanın yıkılması sonucu çekiçleme etkisi ile hasar görmüştür (Şekil 4.69.b-c).</li> <li>Binanın üst katlarında dolgu duvar hasarları dışında, çekiçleme etkisi ile hasar gören kolonlar haricinde taşıyıcı sistem elemanlarında belirgin hasarlar gözlenmemiştir (Şekil 4.70.a).</li> <li>Binanın inşa kalitesinin kötü olduğu, özellikle kolon kiriş birleşim bölgelerinde betonun iyice yerleştirilmemesi neticesinde boşluklar olduğu gözlenmiştir (Şekil 4.70.b).</li> </ul> | | | | | | | | | | |

**Şekil 4.69** Bina ve taşıyıcı sistem görüntüsü a-b) dış cephe görüntüleri, c) yıkılan binanın çekiçleme etkisi sonucu hasar gören birinci kat köşe kolonu

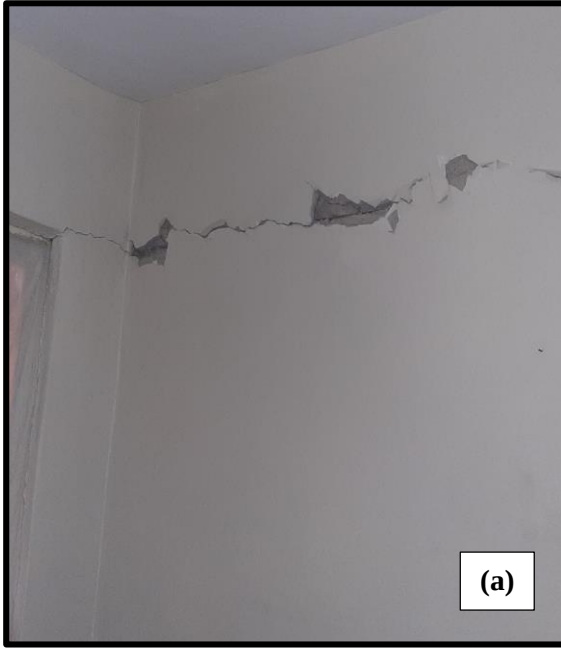
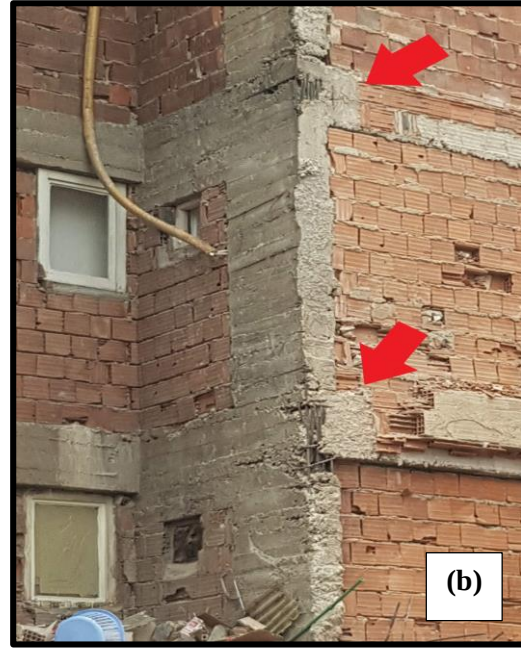
**Şekil 4.70** a) Dolgu duvar hasarı, b) Donatısı açıkta olan kolon-kiriş birleşim bölgesi

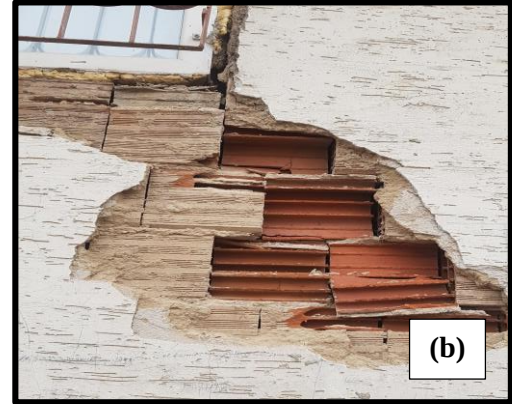
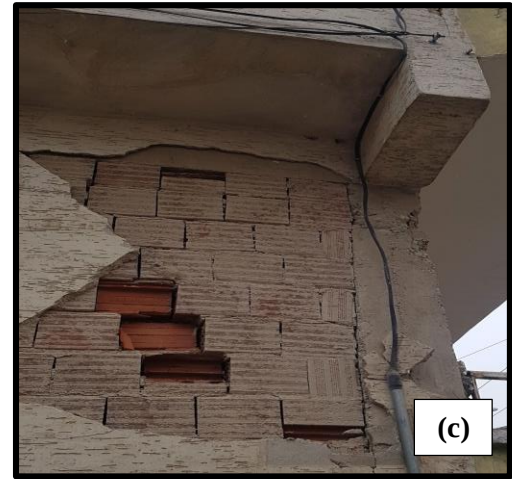
- Binada dolgu duvar hasarı zemin katta yoğunlaşmış ve dolgu duvarlarda X deprem çatlakları meydana gelmiş (Şekil 4.71), duvar tuğlaları yer yer çatlayıp dökülmüştür (Şekil 4.71.b-c).

Şekil 4.71 Deprem hasarı görüntüleri a) dış cephe, b-c) dolgu duvar hasarı

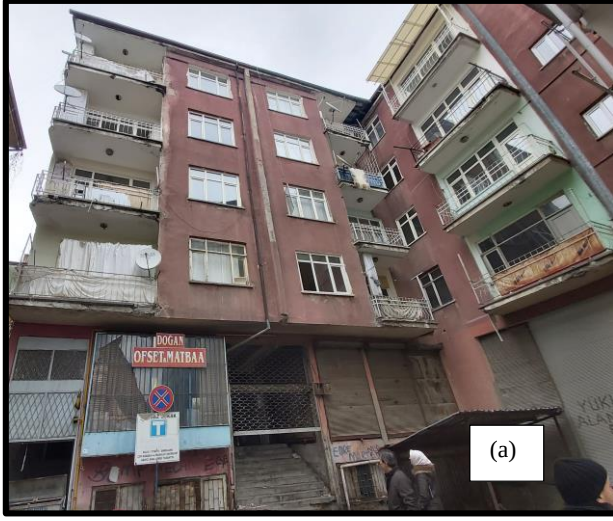
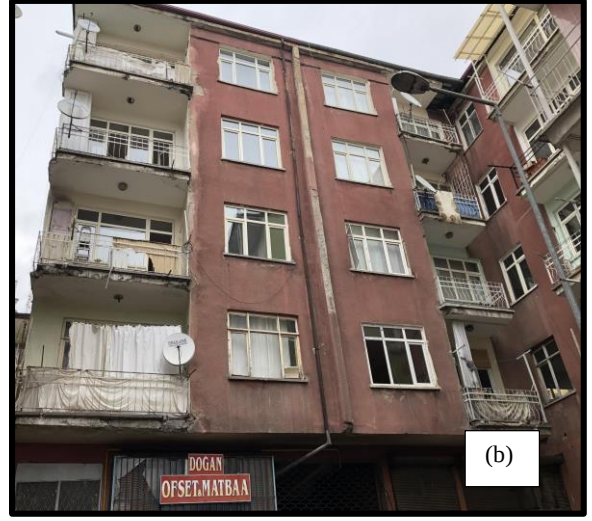
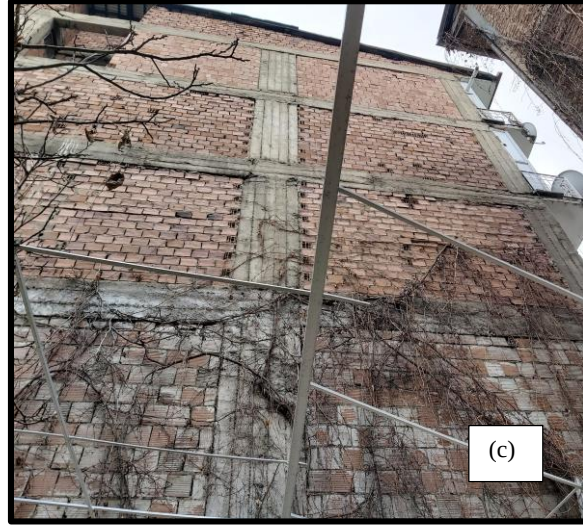
| Bina | Gür Pasajı | | | | | Bina Tipi | Konut +İş yeri | | | |
|---|---|---|---|---|---|---|---|---|---|---|
| <ul style="list-style-type: none"> <li>Bitişik nizamda iki caddeye cepheli olarak inşa edilen binanın giriş katı pasaj, üst katları ise konut olarak kullanılmaktadır (Şekil 4.73). Arazi eğimi nedeniyle arka cephesinde bodrum kat ortalama 1 m arazi üstünde bulunmaktadır ve bodrum katı ışıklandırmak için bant pencere yapılmıştır. Ayrıca bir bölümü kazan dairesi olarak kullanılan bodrum kata giriş için kapı boşluğu da bulunmaktadır (Şekil 4.73). Bina L şeklinde plan yerleşimine sahiptir.</li> <li>Zemin kat kolonlarında ağır hasar meydana gelmiştir (Şekil 4.74). Zemin kattaki birçok kolonda beton örtü tabakasının döküldüğü ve boyuna donatıların burkulduğu gözlenmiştir. Kolonlarda enine donatı sıklaştırılması yapılmamış, etriyeler ortalama 300 mm aralıklarla düzenlenmiştir (Şekil 4.74.b-c). Kolon-kiriş birleşim bölgesinde ise hiç etriye kullanılmamıştır (Şekil 4.74-b). Binanın dış cephesinde bulunan ve pasaj kapısının montajı için beton örtüsü kaldırılan kolonda, donatıların korozyona uğradığı gözlenmiştir. Pasaj kapısı kolon boyuna donatısına kaynaklanarak monte edilmiştir. Bu durum binanın ömrü boyunca taşıyıcı sistemi etkileyecek müdahaleler olduğunu göstermesi bakımından dikkate değerdir (Şekil 4.74-b).</li> <li>Tasarım depreminin altındaki bir depremde zemin kat kolonlarında gözlenen ileri hasar oluşumunda, yumuşak/zayıf kat düzensizliğine ek olarak kolonların güçlü doğrultularının caddeye dik olacak şekilde (Şekil 4.73.c) düzenlenmelerinin de etkisinin olduğu düşünülmektedir. Çünkü zemin kat kolonlarının büyük bir bölümü zayıf eksenleri doğrultusunda hasar görmüşlerdir (Şekil 4.74). Ayrıca L şeklinde plan alanına sahip olan, giriş katı ve bodrum katı için ön ve arka cephesinde asimetrik duvar düzenlemesi olan binada, burulma düzensizliğinin hasar üzerinde artırıcı etkisinin olduğu da düşünülmektedir.</li> <li>İnşa tarihi eski olan binada S220 dayanım sınıfı düz yüzeyli donatı kullanıldığı gözlenmiş ve beton dayanımının da yetersiz olduğu tahmin edilmektedir.</li> <li>Binada ilginç tali kiriş düzenlemeleri ile karşılaşmıştır (Şekil 4.75). Tali kirişlerin tasarımının sebebi, altı iş yeri üstü konut olarak kullanılan binada, üst kattaki dolgu duvarların taşınmasıdır. Bu tali kirişler oturdukları ana kirişlerde kesme çatlaklarının oluşumuna neden olmuşlardır (Şekil 4.75).</li> <li>Binada dolgu duvarlarda, yer yer sıva dökülmesine neden olan, derin çatlaklar oluşmuştur (Şekil 4.76).</li> </ul> | | | | | | | | | | |

Şekil 4.73 Bina dış cephe görüntüleri

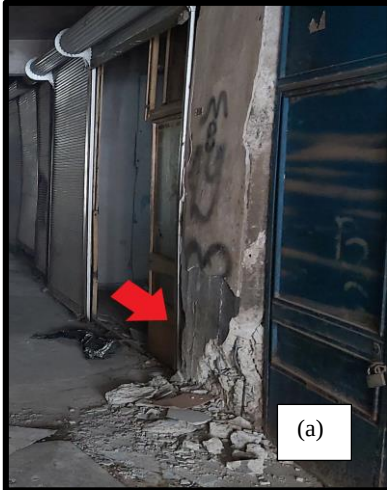
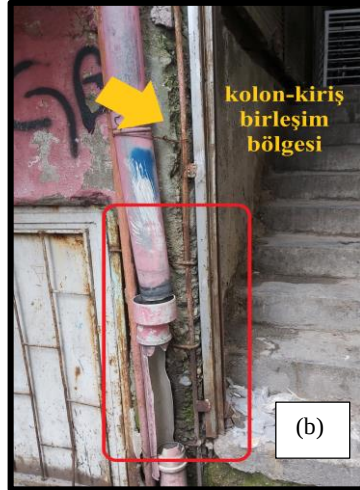
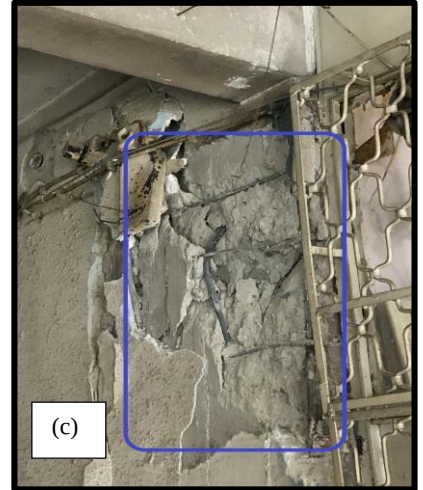
Şekil 4.74 Zemin kat kolon hasarları ve donatı düzenleme detayları

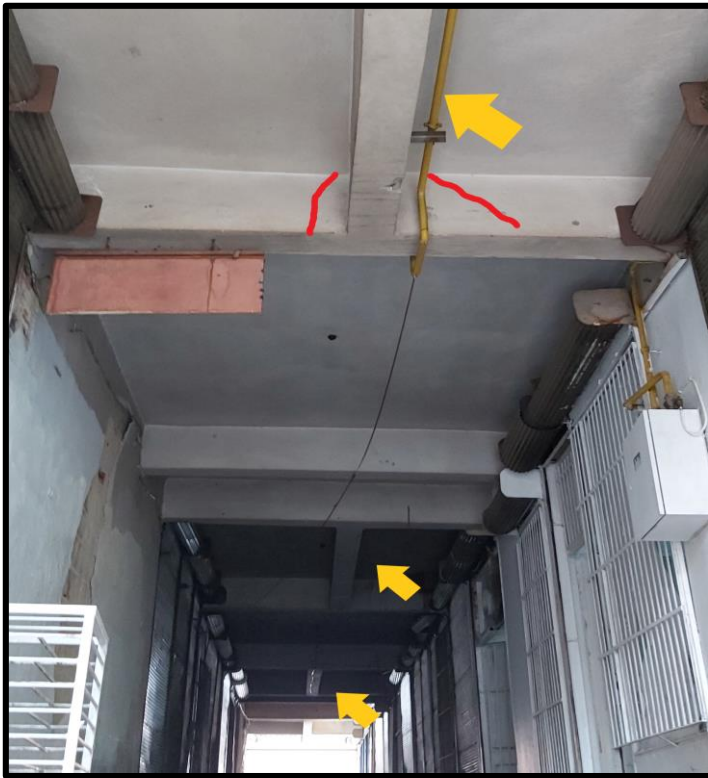
Şekil 4.75 Zemin kat tali kiriş detayı

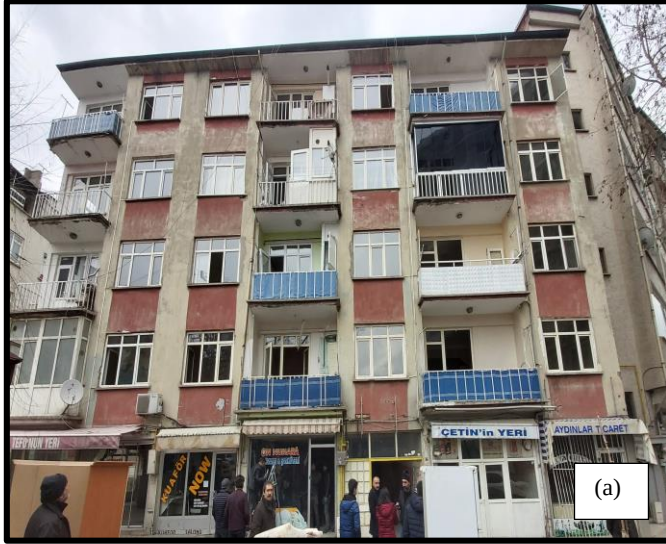
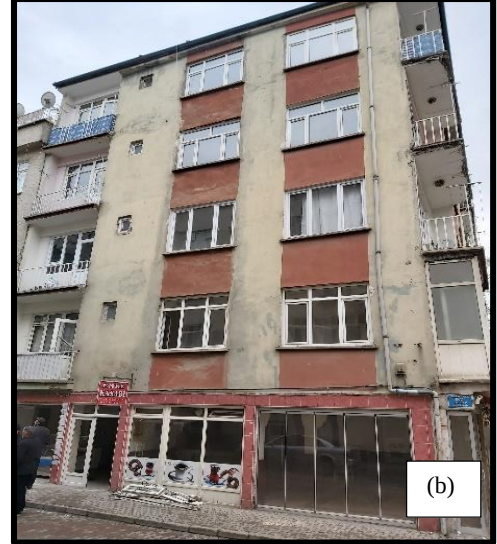
| Bina | Bahçeli Sok No:59 | | | | | Bina Tipi | Konut+ İş yeri | | | |
|---|---|---|---|---|---|---|---|---|---|---|
| <ul style="list-style-type: none"><li>Köşe başında konumlanan binanın caddeye komşu olan cephesinde giriş kat ticarethane olarak kullanılmaktadır (Şekil 4.77).</li><li>Beton örtüsü dökülen bir kolonda, boyuna donatılarda kesit kaybına neden olan korozyon gözlenmiştir (Şekil 4.78.b).</li><li>Deprem sonrası binada dolgu duvar hasarları meydana gelmiştir (Şekil 4.79).</li></ul> | | | | | | | | | | |

Şekil 4.77 Bina dış cephe görüntüleri
