**24 OCAK 2020  $M_w$  6.8 SİVRİCE DEPREMİ  
ELAZIĞ BÖLGESİ  
YAPISAL HASARLAR  
İNCELEME VE DEĞERLENDİRME  
RAPORU**

**RAPOR NO: 2020/D001**

**ELAZIĞ – 2020**

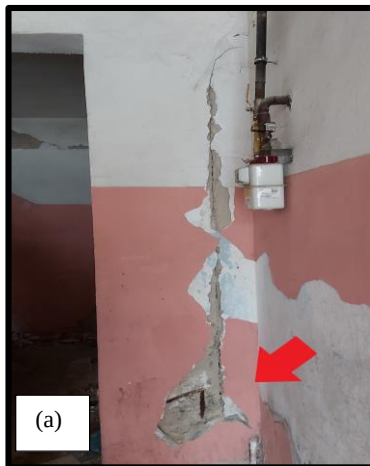
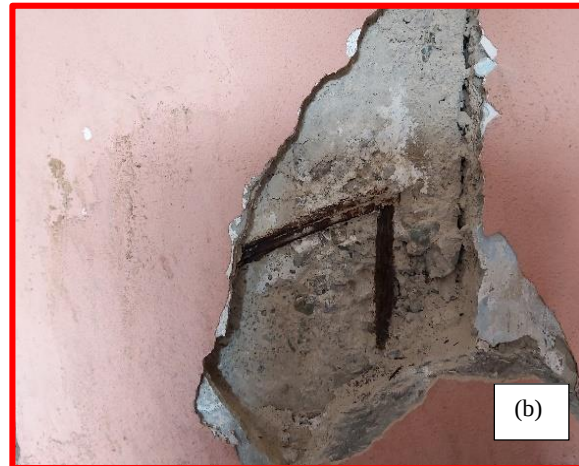
| Bina | Bahçeli Sok No:59 | | | | | Bina Tipi | Konut+ İş yeri | | | |
|---|---|---|---|---|---|---|---|---|---|---|
| <ul style="list-style-type: none"><li>Köşe başında konumlanan binanın caddeye komşu olan cephesinde giriş kat ticarethane olarak kullanılmaktadır (Şekil 4.77).</li><li>Beton örtüsü dökülen bir kolonda, boyuna donatılarda kesit kaybına neden olan korozyon gözlenmiştir (Şekil 4.78.b).</li><li>Deprem sonrası binada dolgu duvar hasarları meydana gelmiştir (Şekil 4.79).</li></ul> | | | | | | | | | | |

Şekil 4.78 Donatısında korozyon gözlenen kolon

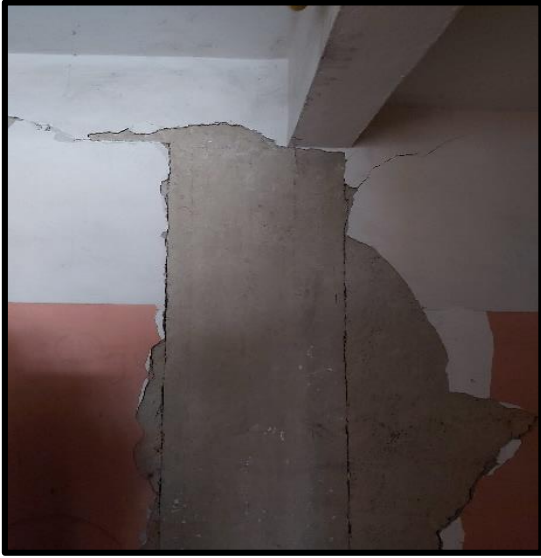
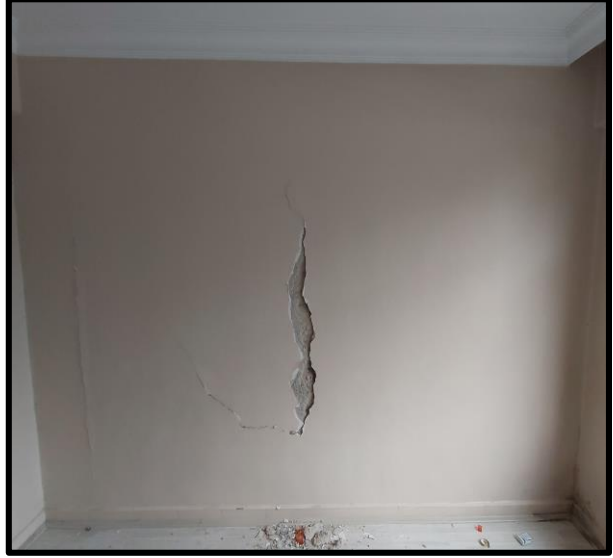
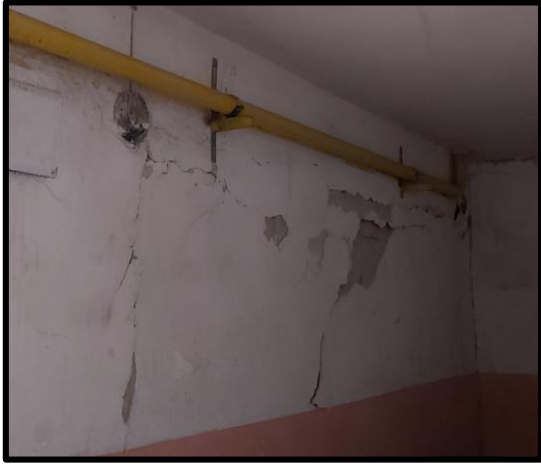
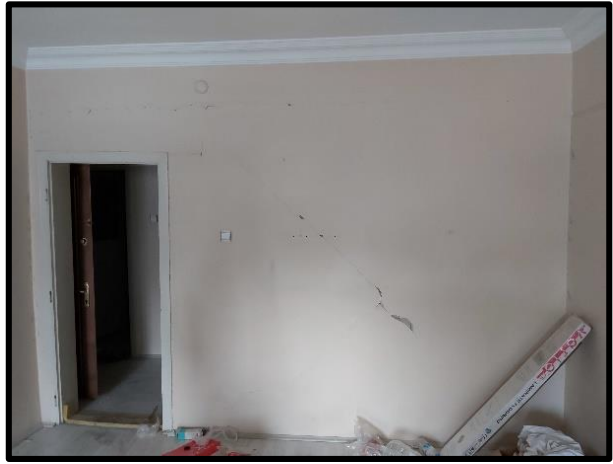
Şekil 4.79 Dolgu duvar hasarları

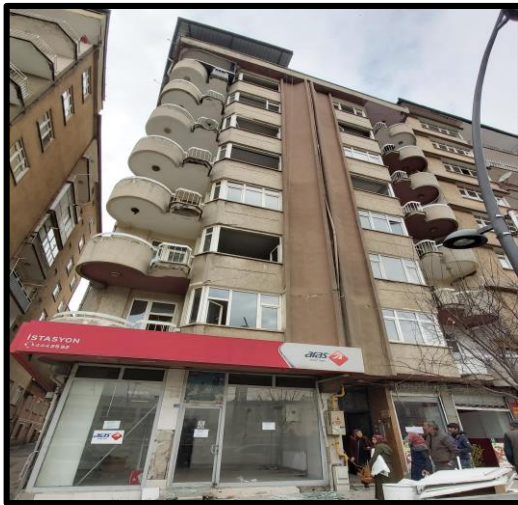
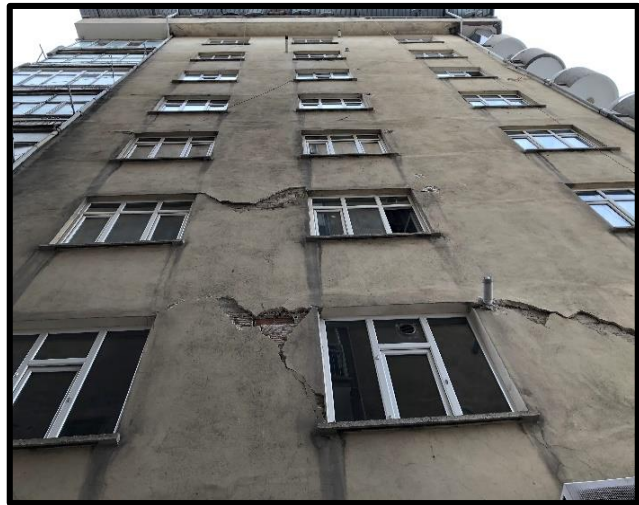
Şekil 4.80 Binaların dış cephe görüntüleri

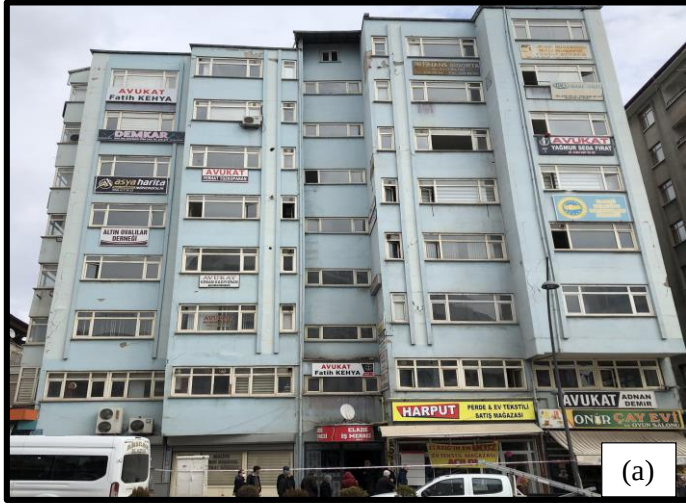
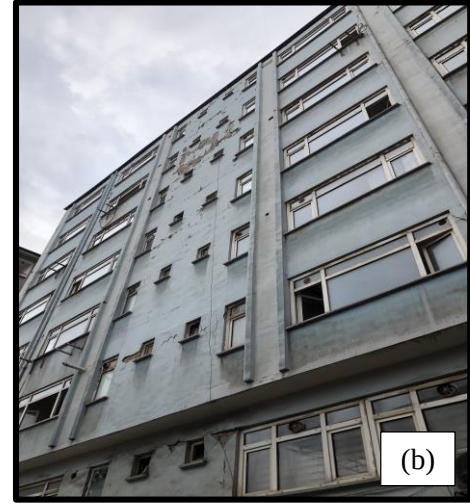
| Bina | Elazığ İş Merkezi | | | | | Bina Tipi | İş Yeri | | | |
|---|---|---|---|---|---|---|---|---|---|---|
| <ul style="list-style-type: none"> <li>Düzensiz cephe çıkmaları bulunan binanın üç cephesinde kapalı çıkma mevcuttur (Şekil 4.83). Binanın mimari planlaması oldukça karmaşık olarak düzenlenmiştir. Zemin kattaki mahaller ile birinci kattaki mahaller, sonradan açılan düzensiz döşeme boşlukları ile birbirine bağlanmıştır.</li> <li>Binanın kapalı çıkmaları üzerinde bulunan dolgu duvarları ile çerçeve içindeki dolgu duvarlarında belirgin çatlaklar gözlenmiştir (Şekil 4.84).</li> </ul> | | | | | | | | | | |

Şekil 4.83 Binanın dış cephe görüntüleri

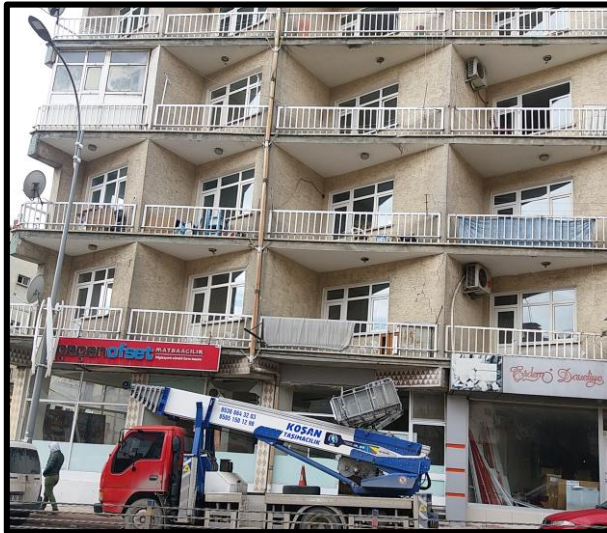
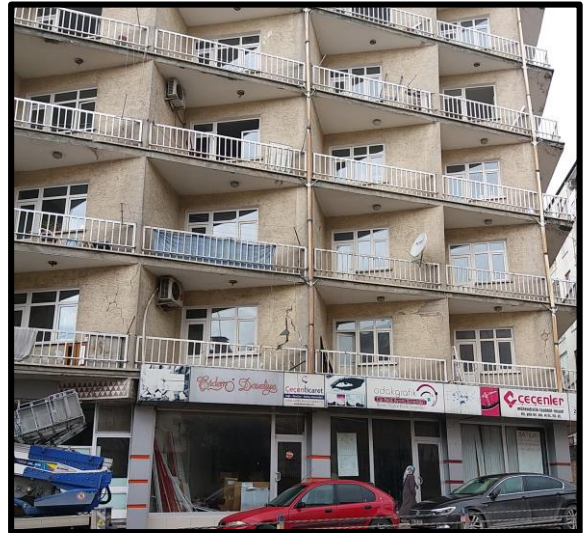
Şekil 4.85 Binanın cephe görüntüsü

| Bina | Hacı Şevket Çeçen Apt. No:13 | | | | Bina Tipi | Konut + iş yeri | | | | |
|---|---|---|---|---|---|---|---|---|---|---|
| <ul style="list-style-type: none"><li>Giriş katı ticarethane olarak kullanılan binada düzensiz cephe çıkması bulunmaktadır (Şekil 4.85).</li><li>Düzensiz cephe uygulaması nedeniyle çok sayıda tali kiriş kullanılmıştır. Tali kirişler ana kirişlere plastik mafsallı bölgesi uzunluğu içinde bağlanmıştır. Bu nedenle deprem sonrası kirişlerde yaygın bir şekilde hasar gözlenmiştir (Şekil 4.86).</li><li>Özellikle düzensiz cephe çıkmasının olduğu aksta bulunan kolonların uçlarında eğilme hasarları meydana gelmiştir (Şekil 4.86.b).</li><li>Dolgu duvarlarda yaygın hasar oluşmuştur (Şekil 4.87).</li></ul> | | | | | | | | | | |

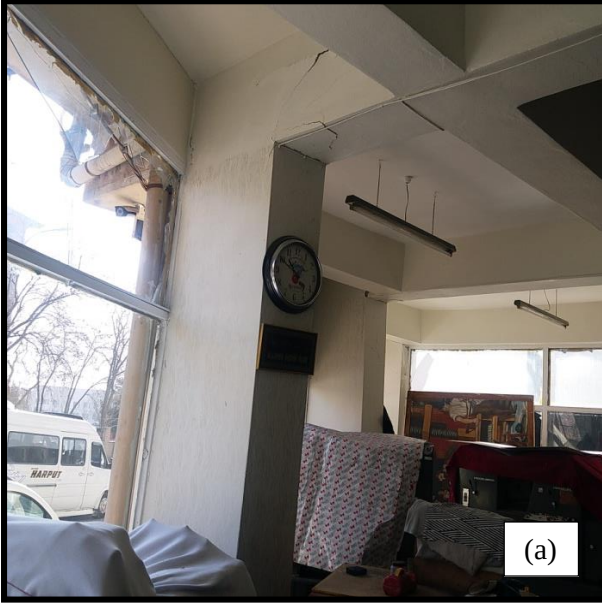
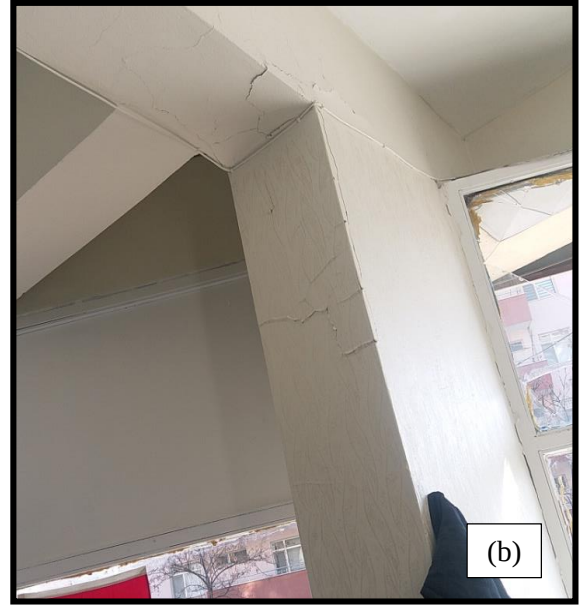
Şekil 4.86 Yaygın hasar gözlenen kirişler ve kolonlar

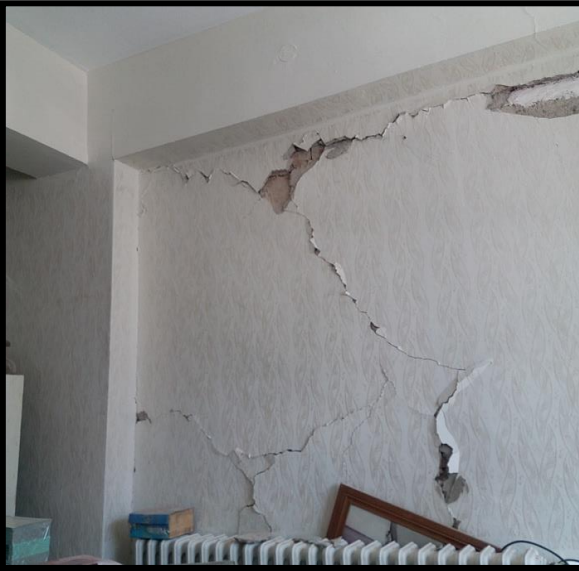
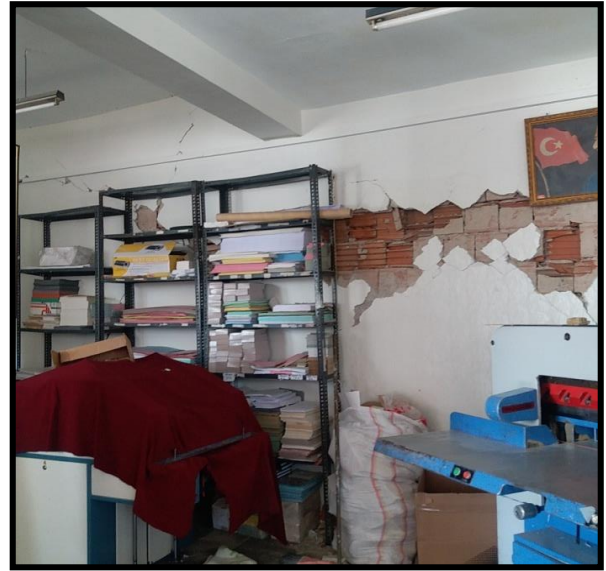
Şekil 4.87 Dolgu duvar hasarları

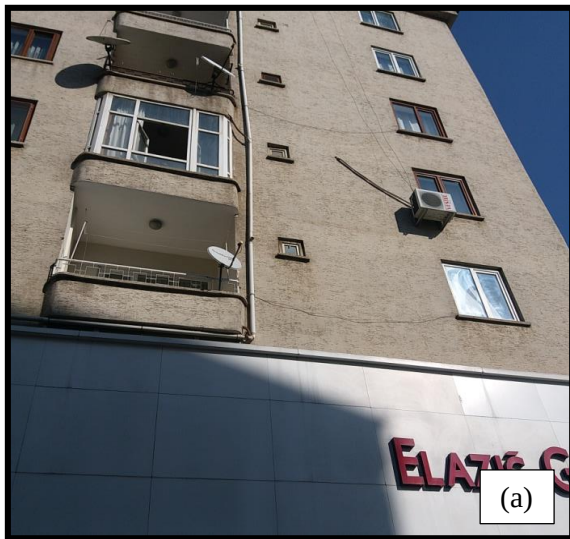
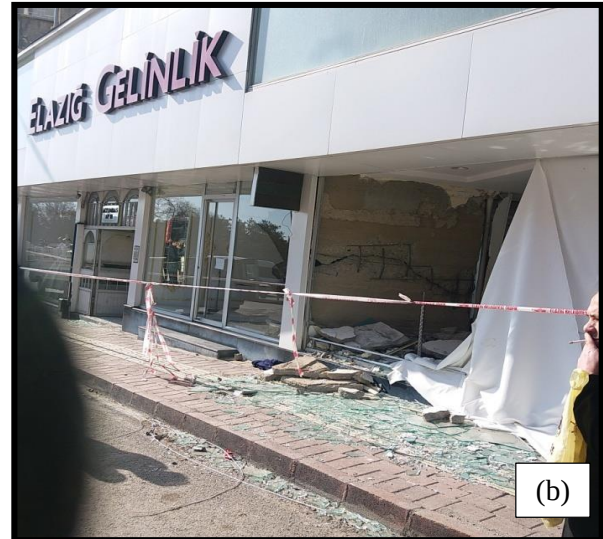
Şekil 4.88 Binanın cephe görüntüsü

- Düzensiz cephe çıkması bulunan binanın alt katı ticarethane olarak kullanılmıştır (Şekil 4.88). Asma katı bulunan zemin katın kat yüksekliği, konut olarak kullanılan üst katlara oranla fazladır. Deprem sonrasında binanın zemin katındaki deprem perdesinde ileri düzeyde kesme hasarı meydana gelmiş (Şekil 4.89.a) ve perde boyuna donatılarında burkulma oluşmuştur (Şekil 4.89.b).

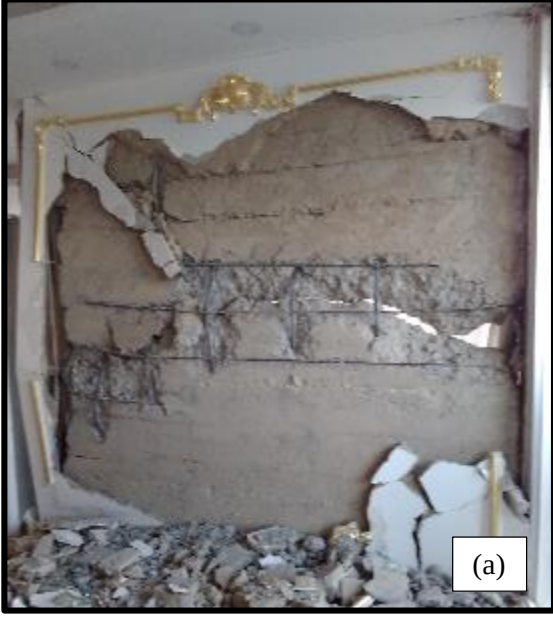
- Deprem perdesinin boyutunun 20/230 cm olduğu, perde uç bölgesinin yapılmadığı, boyuna donatıların ortalama 350-400 mm, enine donatılarının ise ortalama 250 mm aralıklarla düzenlendiği ve çiroz donatısının kullanılmadığı gözlenmiştir (Şekil 4.89.b). Binanın projesinde bulunan kolon aplikasyon açılımında da, perdelerde uç bölgesi donatısı ve çiroz donatısı detayının bulunmadığı görülmüştür.

Şekil 4.89 Deprem perdesi hasar görüntüsü

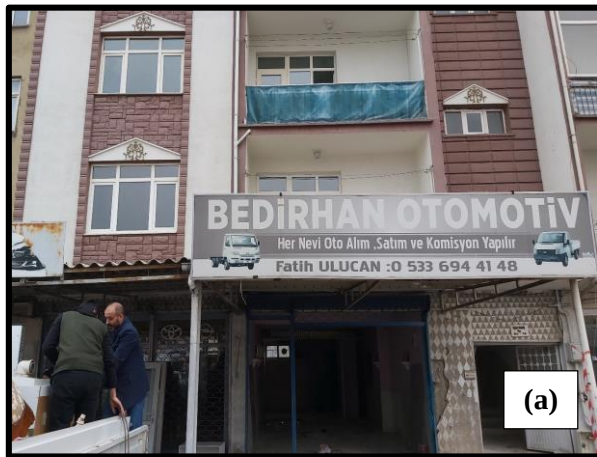
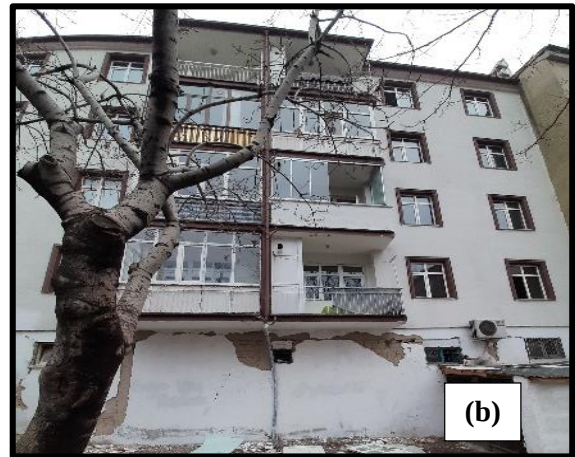
Şekil 4.90 Bina cephe görüntüleri a) ön cephe, b) arka cephe

| Bina | Harmanlı Sok. No:10 | | | | | Bina Tipi | Konut + İş yeri | | | |
|---|---|---|---|---|---|---|---|---|---|---|
| <ul style="list-style-type: none"><li>Giriş katı ticarethane, üst katları konut olarak kullanılan binanın (Şekil 4.90), zemin kat kolonlarında kesme hasarları meydana gelmiştir. Hasarlı kolonlar binanın arka cephesinde bulunmaktadır (Şekil 4.91).</li><li>Kesme hasarı meydana gelen kolonlarda, etriye sıklaştırılmasının yapılmadığı belirlenmiş ve etriyelerin ortalama 250 mm aralıkla düzenlendiği ölçülmüştür (Şekil 4.92.a-b). Etriyelerde sargı etkisini zayıflatan 90° kanca yapıldığı görülmüştür. Kolonlarda boyuna donatı olarak S420, enine donatı olarak da S220 dayanım sınıfı donatı kullanılmıştır (Şekil 4.92.c). Yetersiz enine donatı nedeniyle kolon boyuna donatılarında burkulma meydana gelmiştir (Şekil 4.92.c).</li><li>Gözlemsel incelemede beton dayanımının düşük ve içindeki kil oranının çok yüksek olduğu belirlenmiştir. Ayrıca agrega olarak kullanılan dere çakılının uygun granülometride kullanılmadığı görülmüştür (Şekil 4.92).</li><li>Binada hasarlar zemin katta yoğunlaşmıştır. Üst katlarda sadece dolgu duvarlarda hasar gözlenmiştir. Hasarın zemin katta yoğunlaşmasında, ticarethane olarak kullanılan zemin katın kat yüksekliğinin üst katlara oranla fazla olması ve arka cephe dışında dolgu duvarların büyük oranda kaldırılmasından kaynaklanan yumuşak/zayıf kat düzensizliğinin artırıcı etkisinin olduğu düşünülmektedir.</li><li>Dolgu duvarlarında geniş çatlaklar meydana gelmiştir (Şekil 4.93).</li></ul> | | | | | | | | | | |

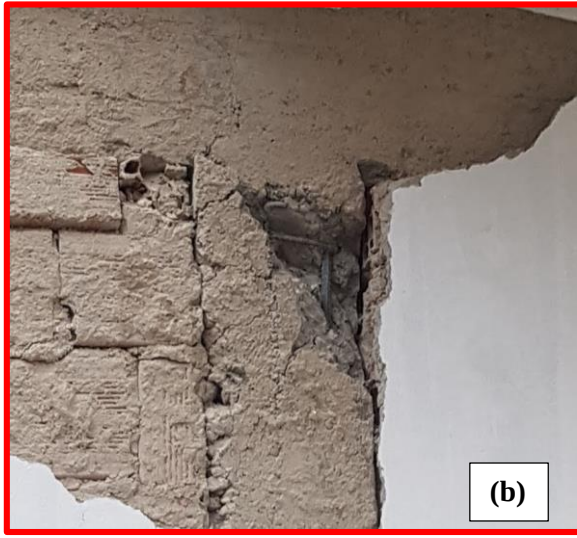
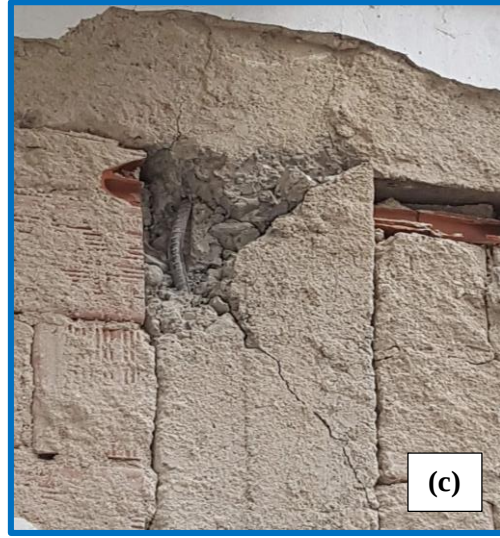
Şekil 4.91 Bina arka cephe kolonlarında meydana gelen kesme hasarları

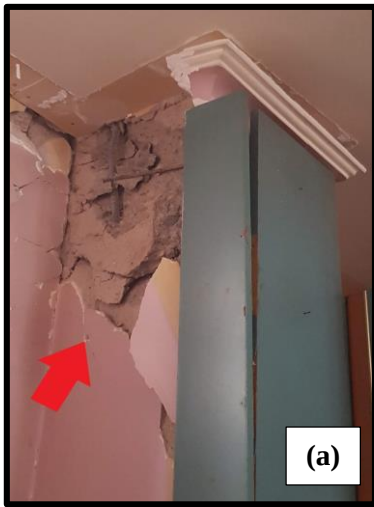
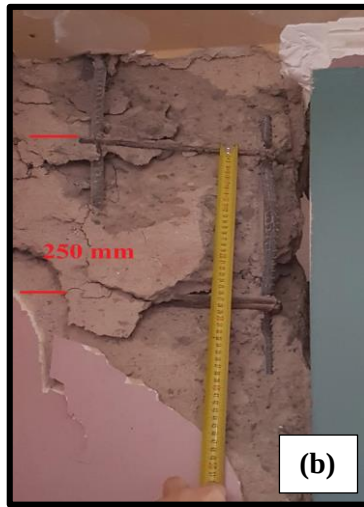
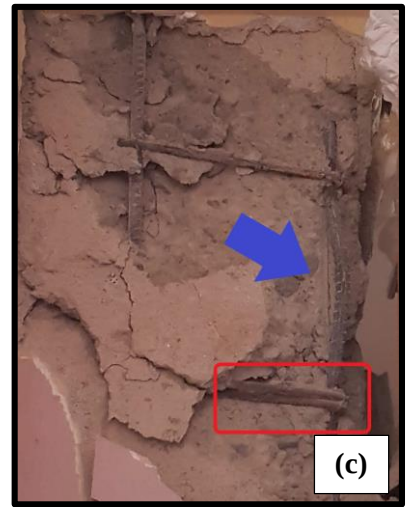
Şekil 4.92 Kesme hasarı gözlenen zemin kat kolon detayı a) hasar durumu, b) enine donatı aralığı, c) boyuna donatı hasar durumu ve enine donatı kanca detayı

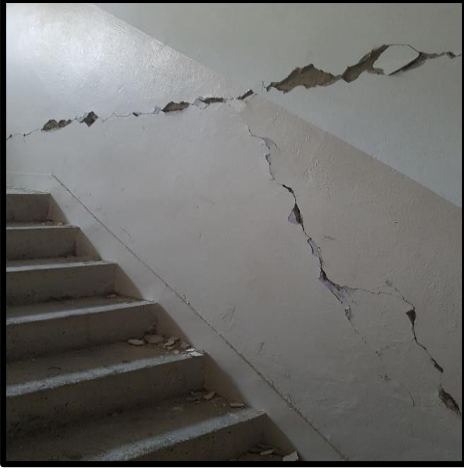
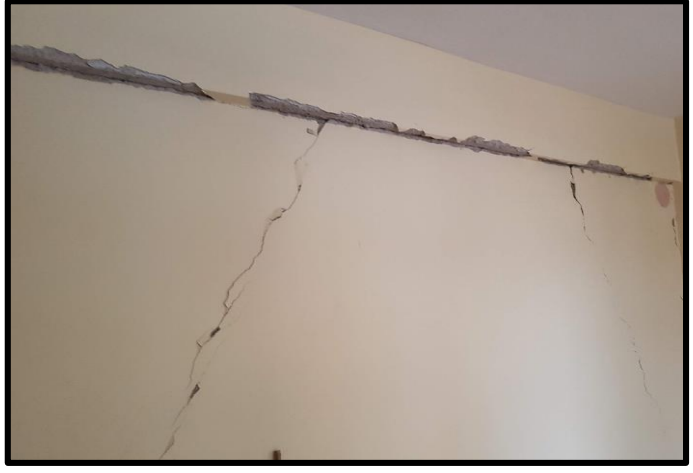
Şekil 4.93 Dolgu duvar hasarı

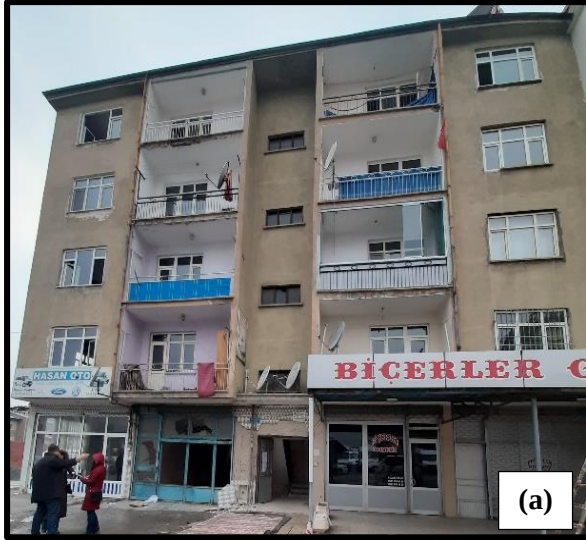
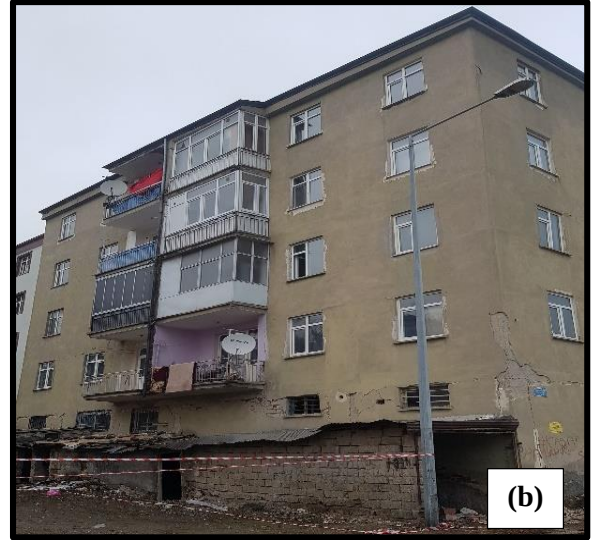
Şekil 4.94 Bina cephe görüntüleri a) ön cephe, b) arka cephe

- Giriş katı ticarethane üst katları konut olarak kullanılan binanın (Şekil 4.94), zemin kat arka cephe kolonları kesme kuvveti etkisinde hasar görmüştür (Şekil 4.95).

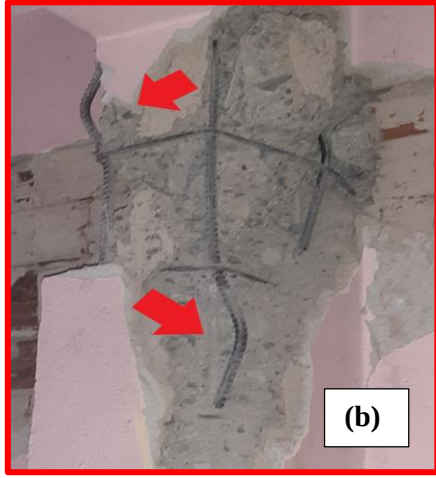
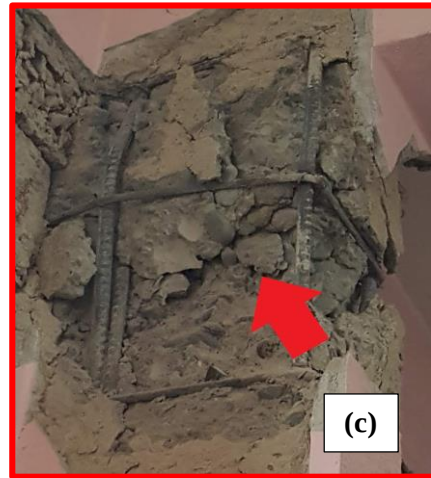
- Kesme hasarı meydana gelen kolonlarda, etriye sıklaştırılması yapılmamış, etriyeler ortalama 250 mm aralıkla düzenlenmiştir (Şekil 4.95). Kolonlarda boyuna donatı olarak S420, enine donatı olarak da S220 dayanım sınıfı donatı kullanılmıştır (Şekil 4.95.c). Enine donatının sık aralıklarla düzenlenmemesi nedeniyle kolon boyuna donatılarında burkulma meydana gelmiştir (Şekil 4.95.b-c).

- Saha incelemesinde beton dayanımının düşük, kullanılan agreganın da standartlara uygun olmadığı tespit edilmiştir (Şekil 4.95.c).
- Binada hasarlar zemin katta yoğunlaşmıştır. Üst katlarda sadece dolgu duvarlarda hasar gözlenmiştir. Hasarın zemin katta yoğunlaşmasında, yumuşak/zayıf kat düzensizliğinin artırıcı etkisinin olduğu düşünülmektedir.

Şekil 4.95 Kesme hasarı gözlenen zemin kat kolonunun hasar durumu ve donatı detayları, a) hasar durumu, b) boyuna donatı hasar durumu, c) beton içindeki agrega dağılımı

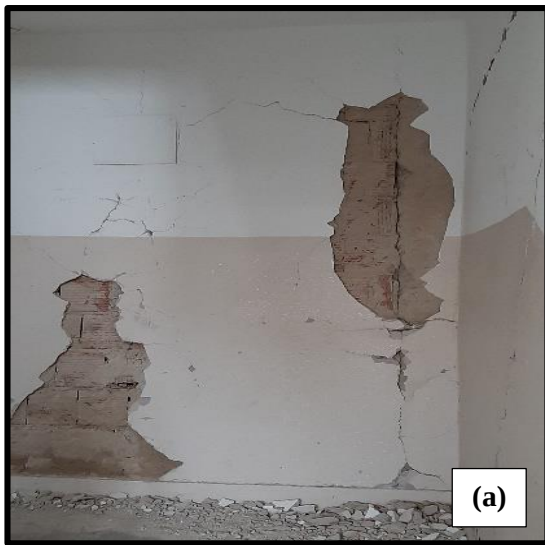
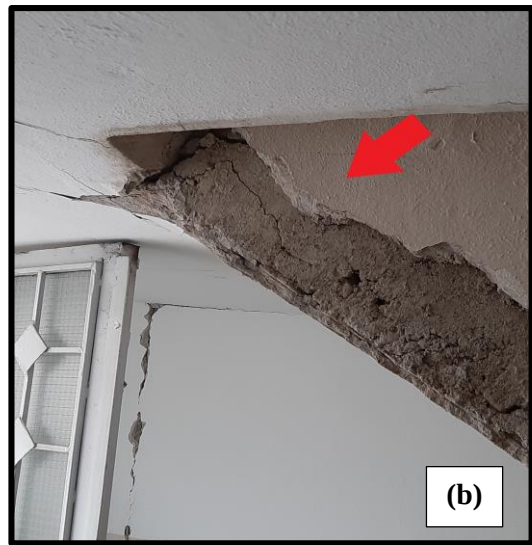
- Dolgu duvarlarında çatlaklar meydana gelmiştir (Şekil 4.96). Merdiven kolunun ara sahanlık plağı ile birleştiği bölgede çatlak oluşmuştur.

Şekil 4.96 Deprem hasarı a) dolgu duvar, b) merdiven plağı

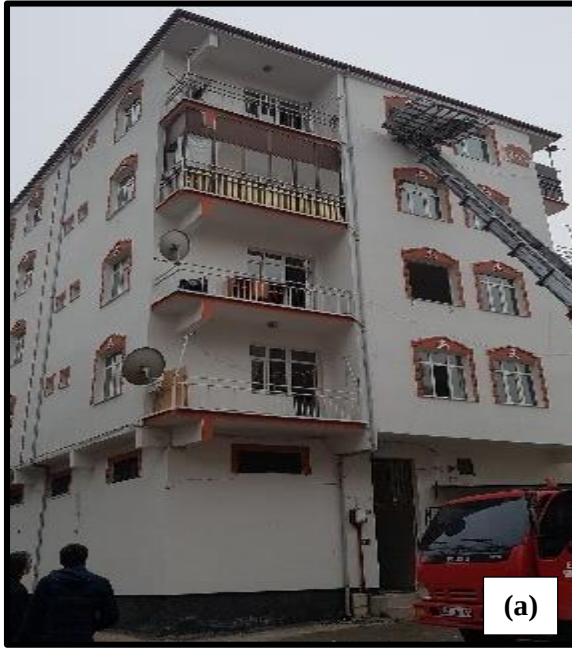
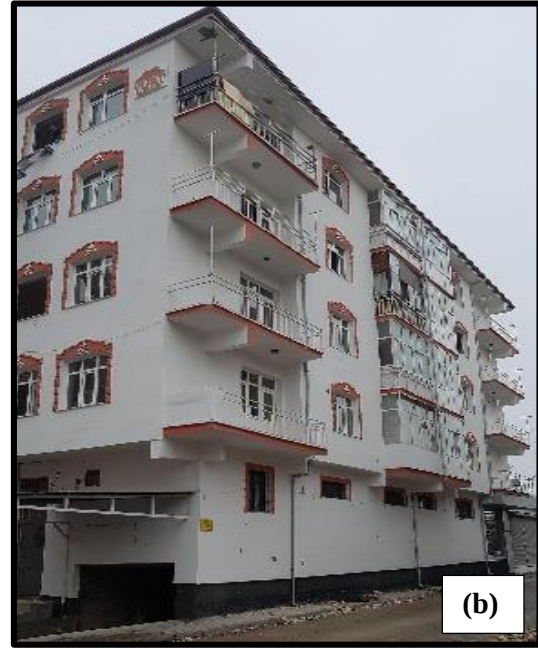
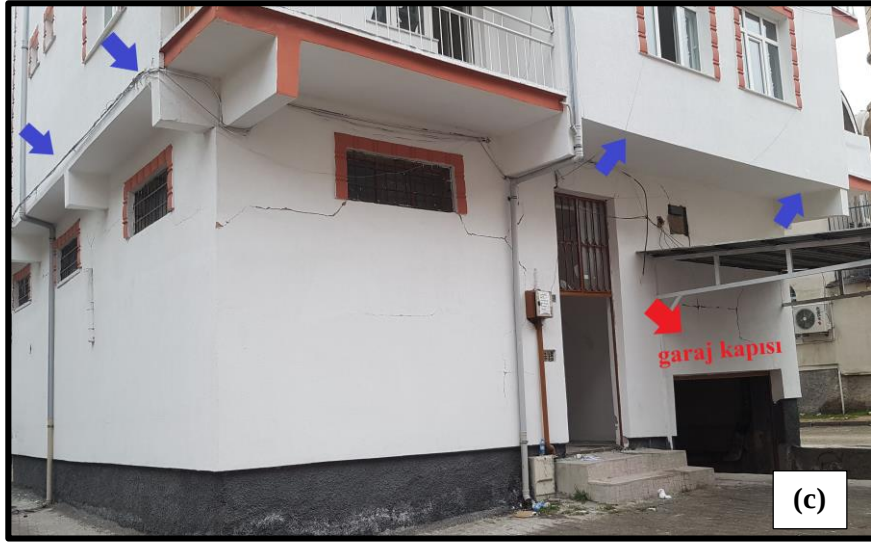
Şekil 4.97 Bina cephe görüntüleri

- Giriş katı ticarethane, üst katları konut olarak kullanılan binanın (Şekil 4.97), zemin kat sol yan cephe kolonlarında kesme hasarları meydana gelmiştir (Şekil 4.98). Kolon hasarında, ticarethane olarak kullanılan zemin katın diğer katlara oranla kat yüksekliğinin fazla olması, ana caddeye bakan cephede ve iç akslarda dolgu duvarın büyük oranda kaldırılmasından kaynaklanan yumuşak/zayıf kat düzensizliğinin artırıcı etkisinin olduğu düşünülmektedir. Ayrıca ticarethanede dolgu duvarların asimetrik yerleşiminden kaynaklanan burulma düzensizliği ve bodrum katta bulunan garaj mahalline giriş için zemin kat döşemesinde bırakılan boşluktan (Şekil 4.97.b) kaynaklanan düzensizliklerin de kolon hasarı üzerinde ilave olumsuz etkisinin olduğu düşünülmektedir.

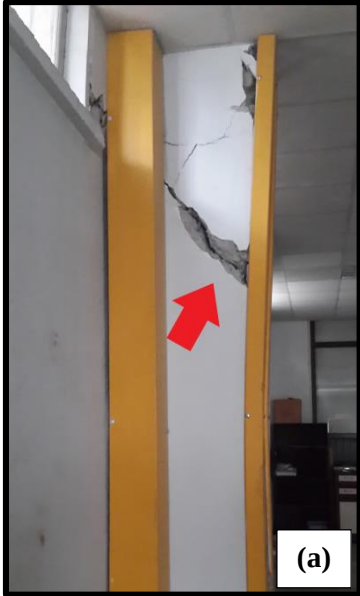
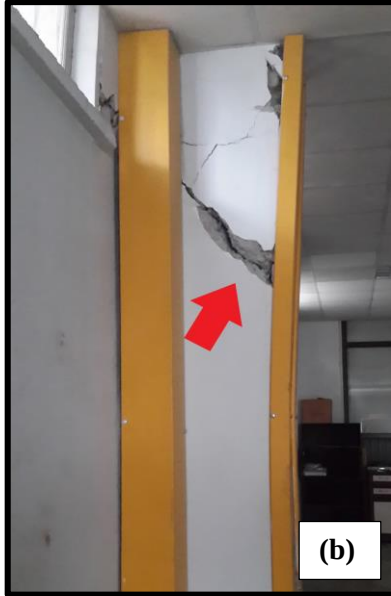
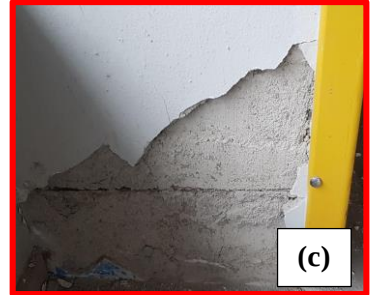
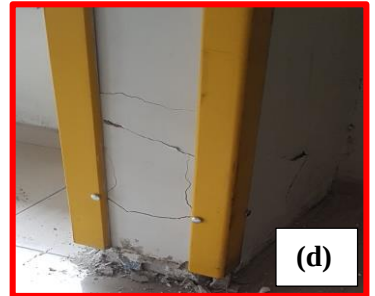
Şekil 4.98 Kesme hasarı gözlenen zemin kat kolonları

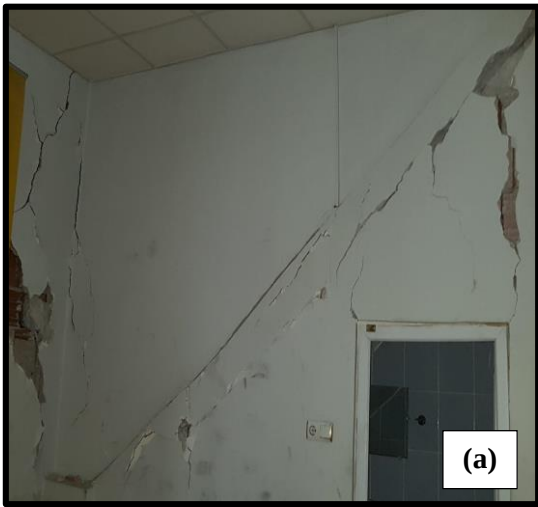
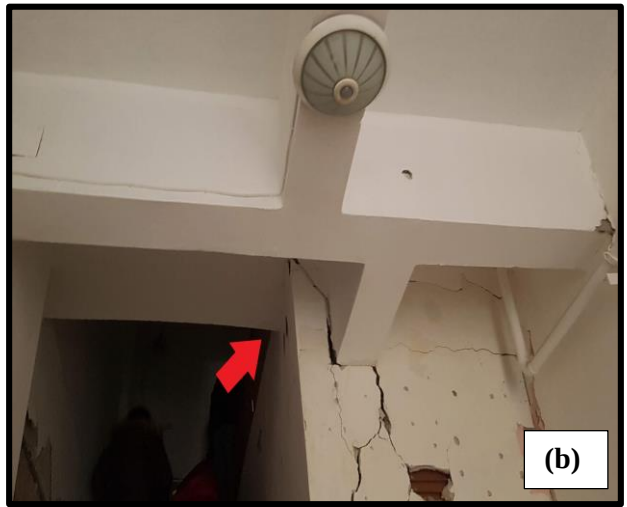
- Dolgu duvarlarında çatlaklar meydana gelmiştir (Şekil 4.99.a). Özellikle çerçeve içinde bulunmayan dolgu duvarlarda çatlakların, duvar malzemesinin dökülmesine neden olacak kadar genişlediği görülmüştür (Şekil 4.99.b).

- Binada tali kirişlerin çok sık kullanıldığı ve ana kirişlere bağlantılarının dayanımı olumsuz etkileyecek şekilde düzenlendiği görülmüştür (Şekil 4.99.b).

Şekil 4.99 Deprem hasarı, a) dolgu duvar b) hatalı tali kiriş birleşimi ve dolgu duvar

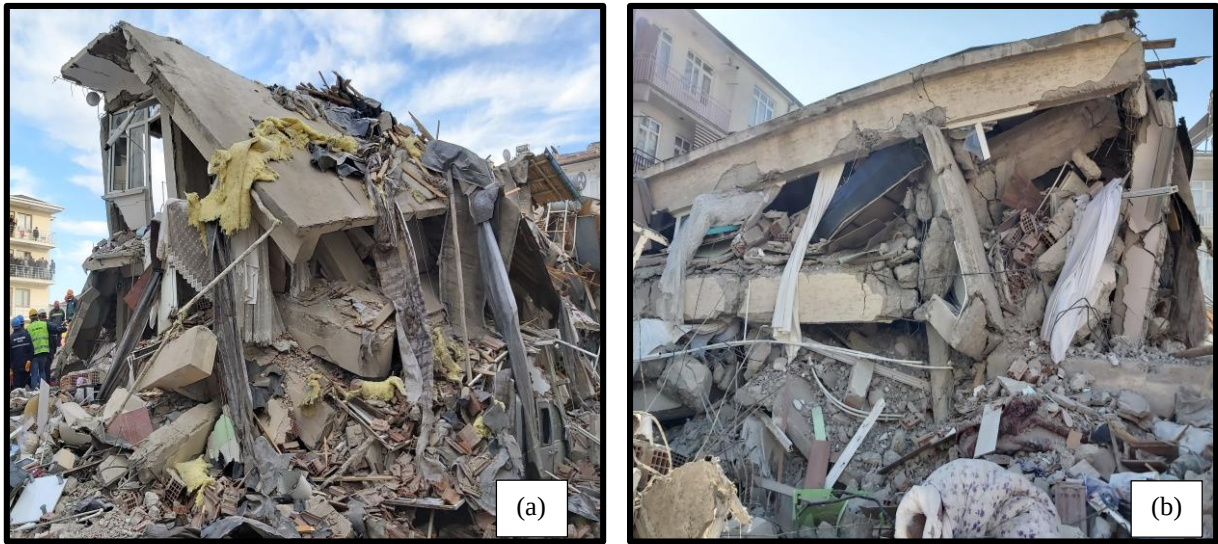
Şekil 4.100 Toptan göçen binanın enkaz görüntüleri

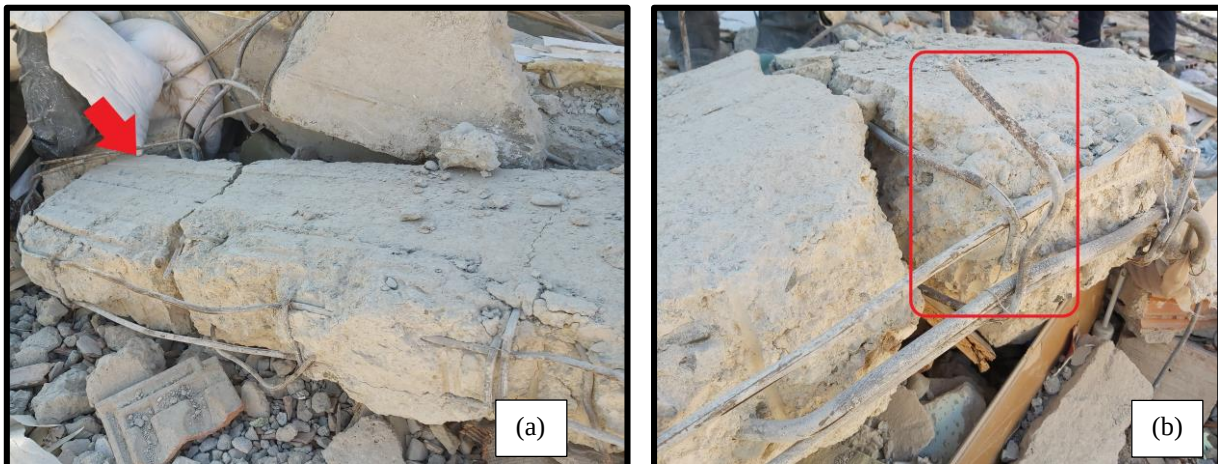
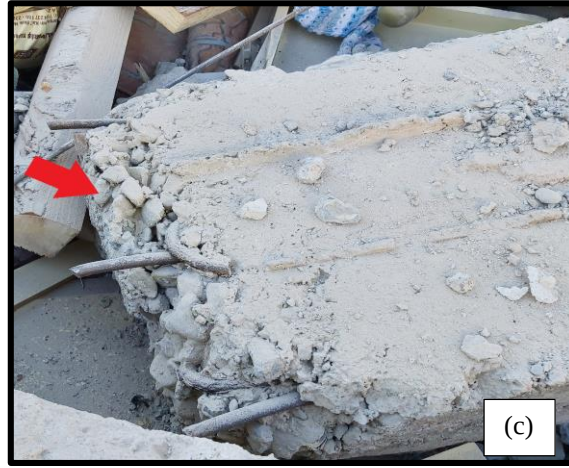
**Şekil 4.101** Göçen binanın kolonlarındaki donatı düzeni ve kullanılan beton malzemesi

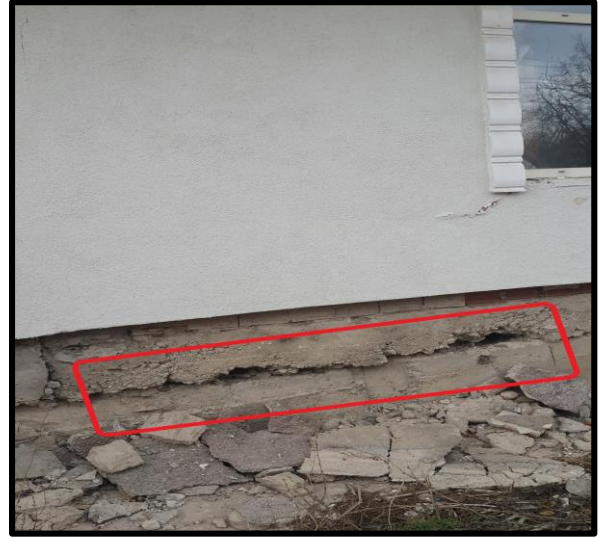
Şekil 4.104 Temel ile zemin kat döşemesinin birleşimi

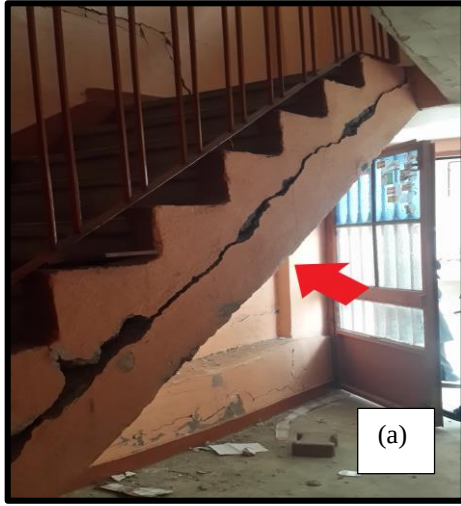
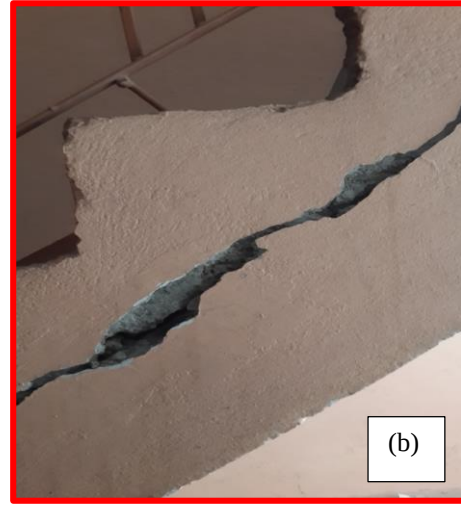
Şekil 4.105 Merdiven hasarı ve detayı

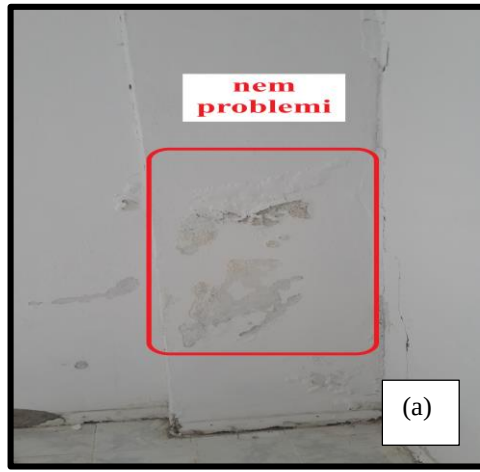
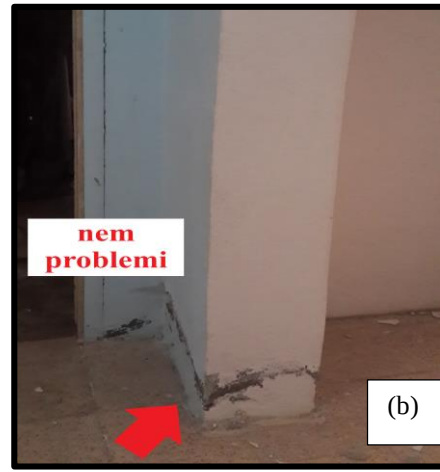
Şekil 4.106 Zemin kat kolonlarında gözlenen nem problemi

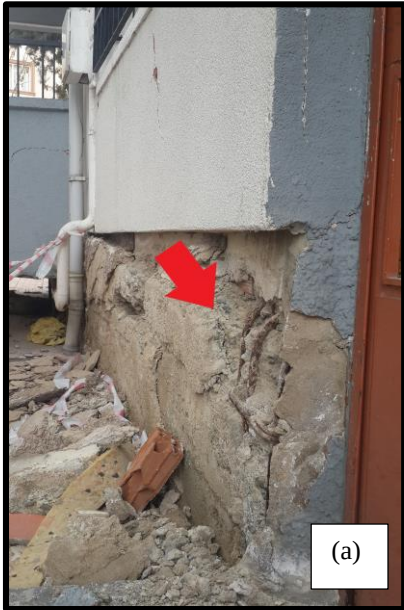
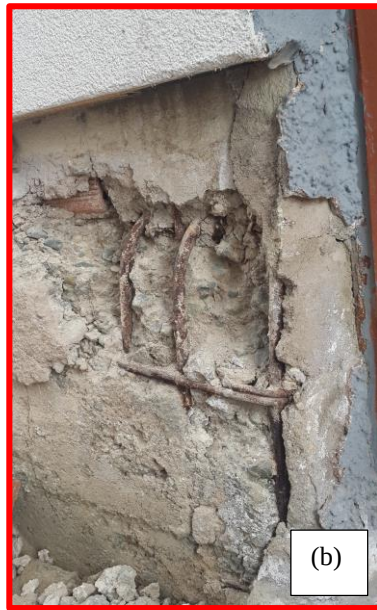
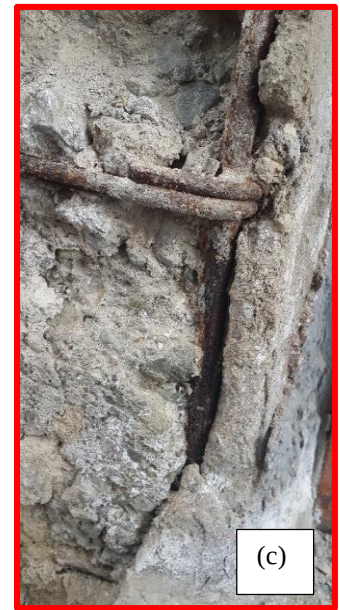
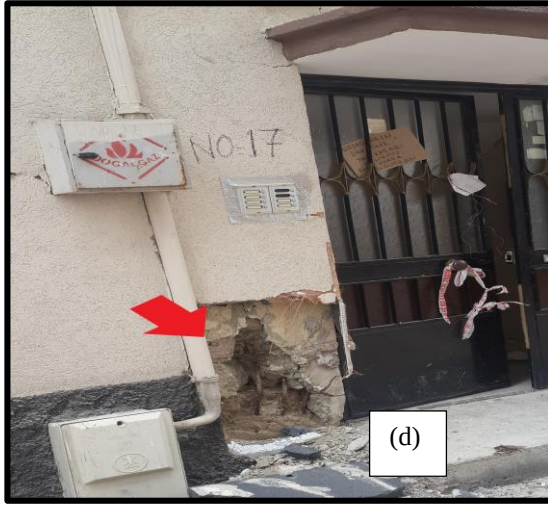
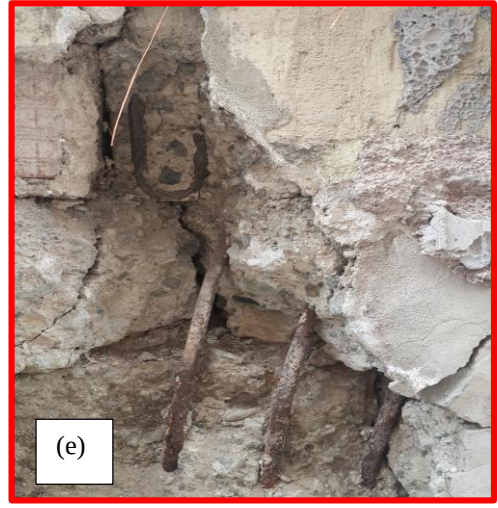
Şekil 4.107 Zemin kat kolon hasarı ve filiz donatısı ile enine donatı detayı

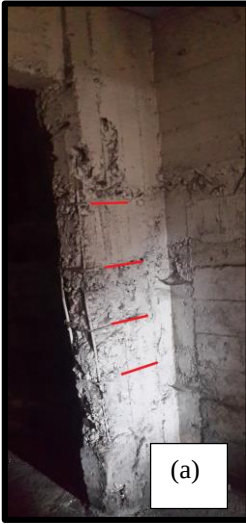
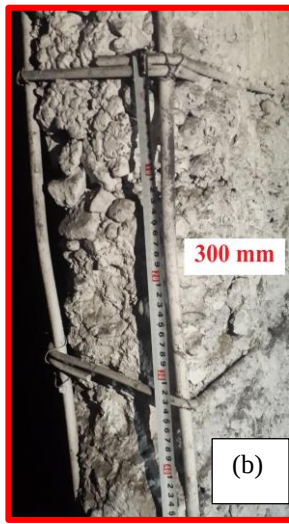
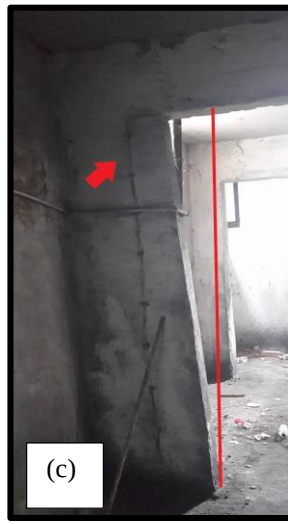
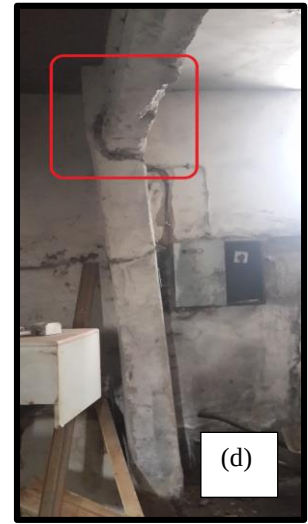
Boyuna donatıların bazısında burkulma gözlenmiştir. Beton örtüsündeki dökülmenin depremden önce olması, inşaatın yapımı aşamasında kalıp sökülürken beton örtü tabakasının da dökülmüş olacağını göstermektedir. Bu gözlem teknik ekipte dökülen betonun kıvamının yüksek olduğu fikrini oluşturmuştur. Bazı kolonların ise şakülünde yapılmadığı, kolon alt ucu ile üst ucu arasında yaklaşık 30-40 cm arasında fark olduğu görülmüştür (Şekil 4.108.c). Kolon kiriş birleşiminde ise yine eğrilik gözlenmiştir (Şekil 4.108.d). Bu gözlemler blokların kötü bir donatı ve kalıp işçiliği ile yapıldığı fikrini teyit etmektedir.

Şekil 4.108 Bodrum kat kolonlarında gözlenen işçilik kusurları

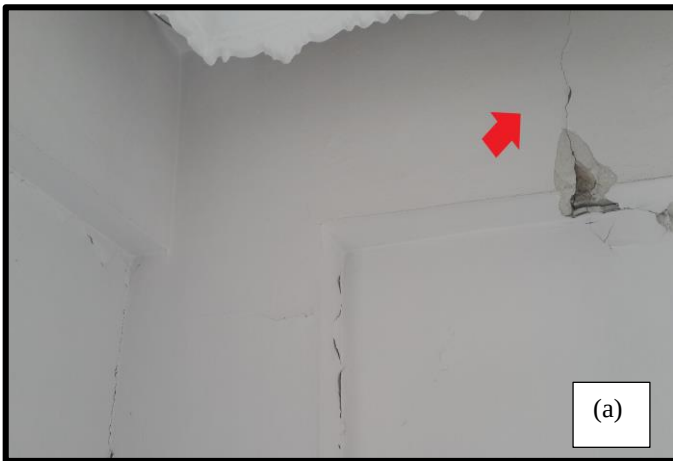
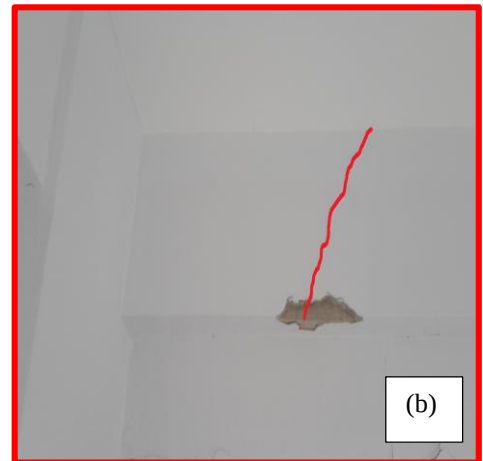
- Çerçeve kirişlerinde kesme çatlağı meydana gelmiştir (Şekil 4.109).
- Özellikle bodrum katı olmayan bloklarda, dolgu duvarlarda derin çatlaklar oluşmuş (Şekil 4.110, 4.111), çerçeve içinde olmayan dolgu duvarlarda çatlak genişliği yer yer 13 mm ile 30 mm arasında bir genişliğe ulaşmıştır (Şekil 4.111.c-f).

Şekil 4.109 Çerçeve kirişinde gözlenen kesme çatlağı

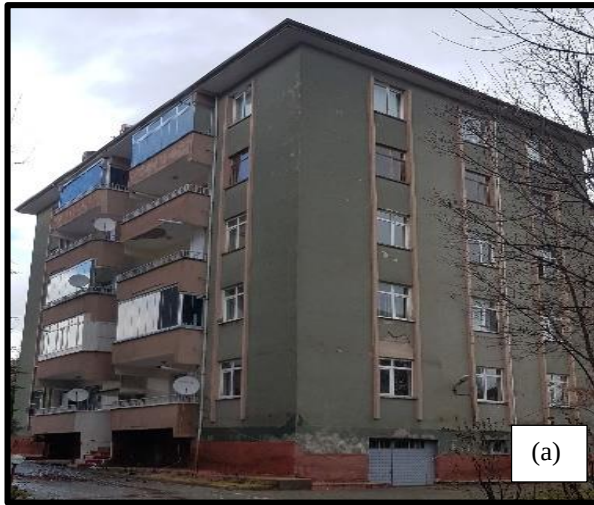
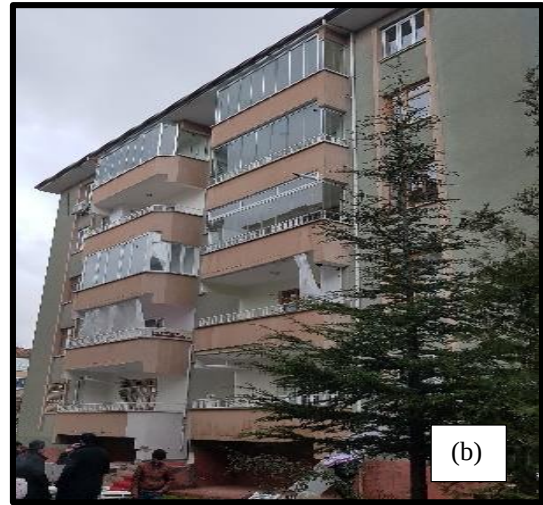
Şekil 4.112 Sitenin cephe görüntüleri ve sehim gözlenen balkon döşemesi

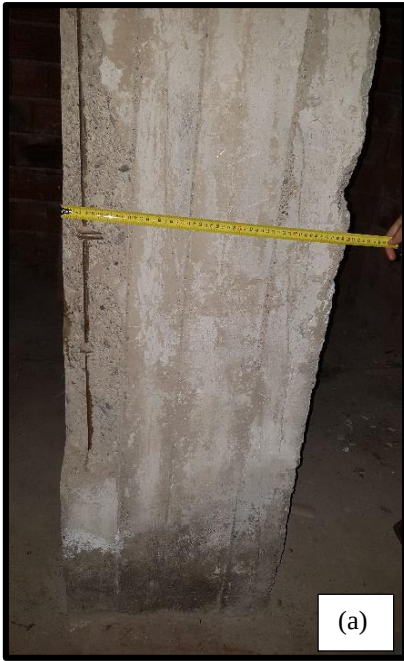
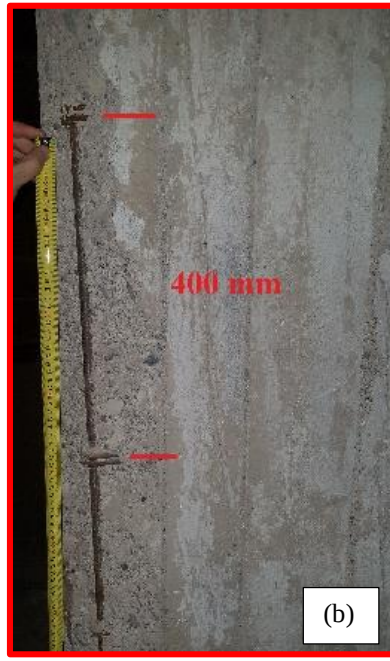
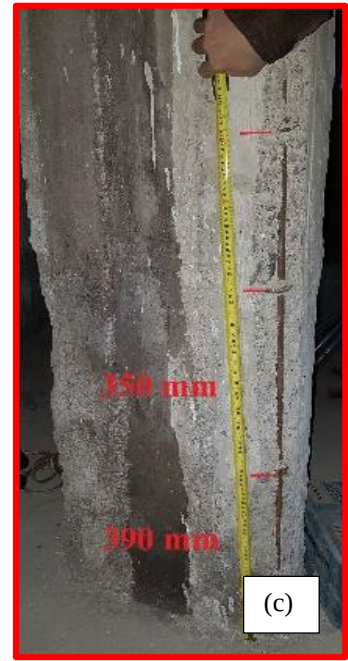
- Bodrum kat kolonlarının donatılarında korozyon gözlenmiştir. Ancak korozyon hacimde azalma oluşturmaz düzeydedir. Korozyon oluşumunda bodrum kattaki nem probleminin ve ortalama 10 yıl süren inşaat süresinin etkili olduğu düşünülmektedir (Şekil 4.113.a). Donatı olarak S220 dayanım sınıfı düz yüzeyli donatı kullanılmıştır.

Şekil 4.113 Bodrum kat kolonu ve donatı düzenleme detayları

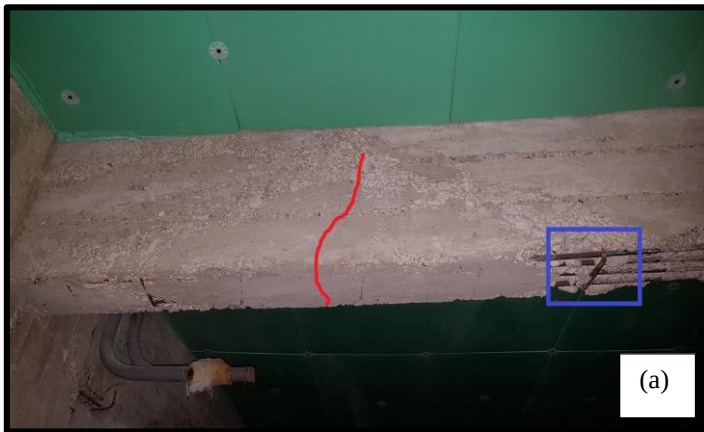
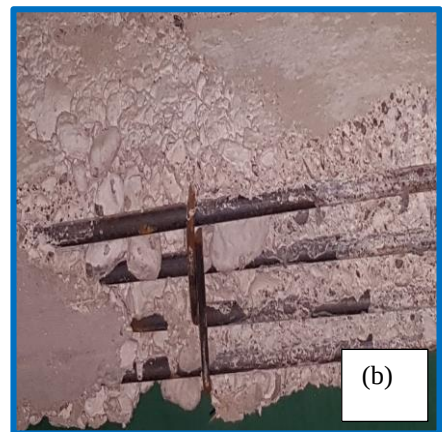
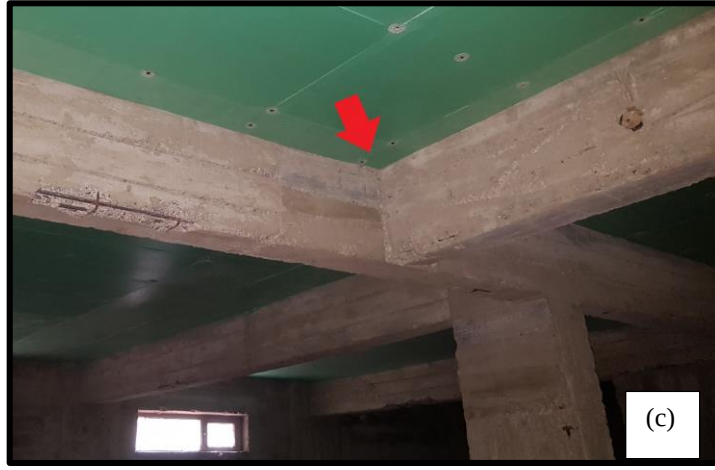
- Deprem sonrası bodrum kat kirişlerinde kesme çatlağı meydana gelmiştir (Şekil 4.114.a). Kirişlerde enine donatı sıklaştırılmasının yapılmadığı, etriyelerin geniş aralıklarla düzenlendiği hatta beton örtüsü dökülen bir kirişte “U” şeklinde iki donatının birleştirilerek etriye yapıldığı gözlenmiştir (Şekil 4.114.b). Kirişlerin deprem dayanımını olumsuz etkileyecek şekilde taşıyıcı kirişin plastik mafsallık bölgesinde tali kiriş bindirmesi yapılmıştır (Şekil 4.114.c).

Şekil 4.114 Kiriş görüntüleri, a-b) kesme hasarı meydana gelen kiriş ve etriye detayı, c) tali kiriş mesnet detayı

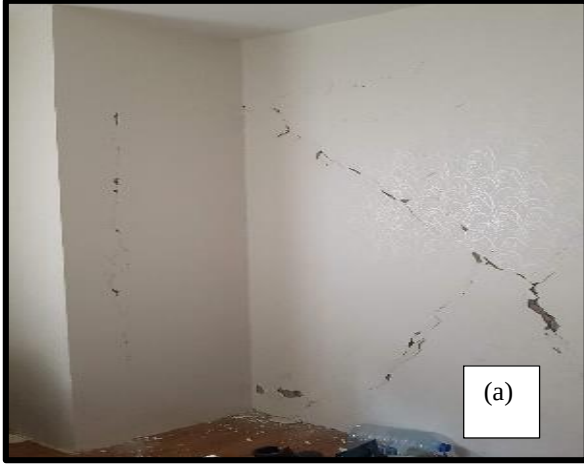
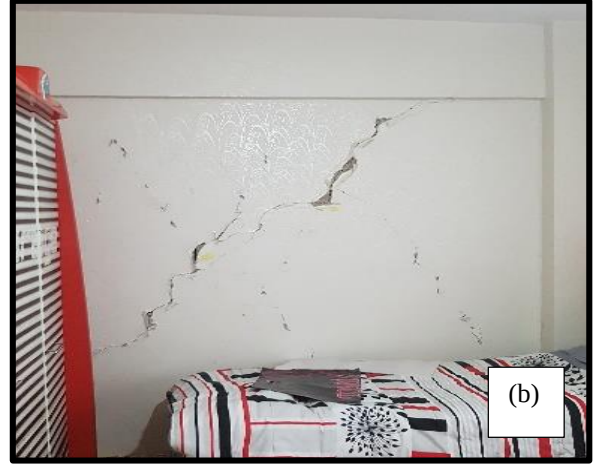
- Zemin kat dolgu duvarlarında X deprem çatlakları meydana gelmiştir (Şekil 4.115).

Şekil 4.115 Dolgu duvar hasarları
