**24 OCAK 2020  $M_w$  6.8 SİVRİCE DEPREMİ  
ELAZIĞ BÖLGESİ  
YAPISAL HASARLAR  
İNCELEME VE DEĞERLENDİRME  
RAPORU**

**RAPOR NO: 2020/D001**

**ELAZIĞ – 2020**

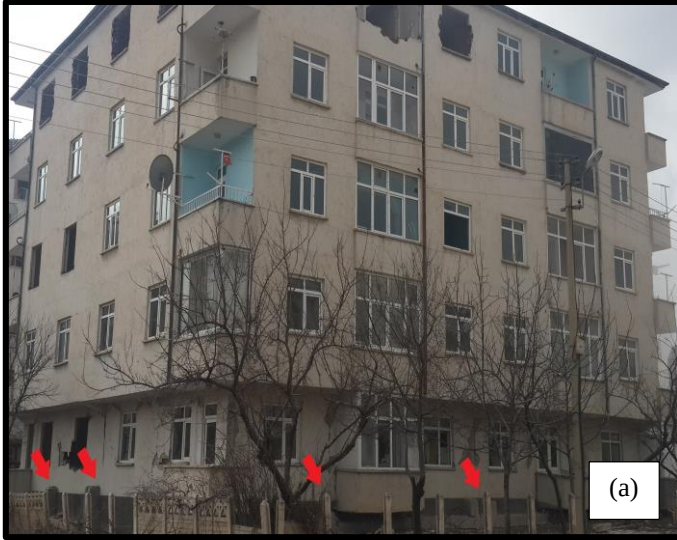
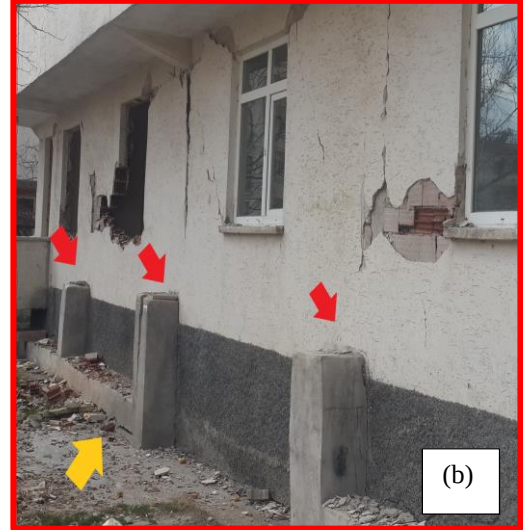
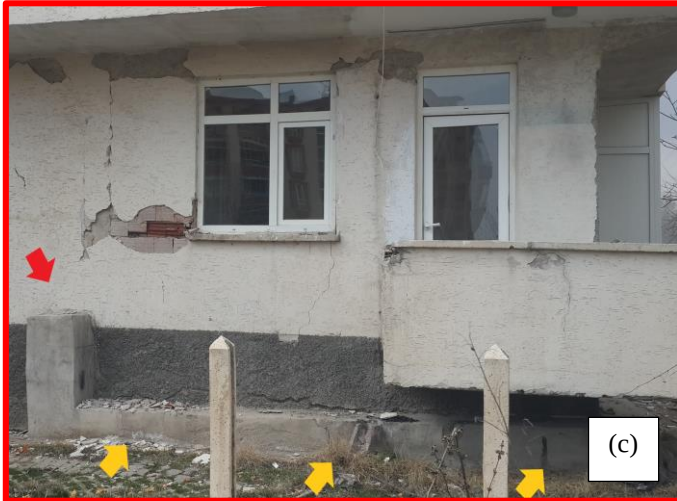
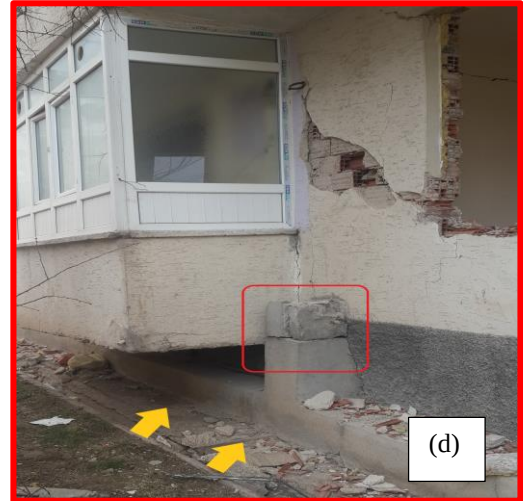
- Bodrum kat olmadan inşa edilen arka blokların zemin katlarında ilginç betonarme elemanlar ile karşılaşmıştır (Şekil 4.118). Elazığ ilinde önceden meydana gelen depremler ve/veya zemindeki oturmalar nedeniyle hasar gören taşıyıcı sistem elemanlarının desteklenmesi/güçlendirilmesi amacıyla yapıldığı düşünülmektedir. Ancak büyük bir ihtimalle mühendislik hizmeti alınmadan yapılmıştır.

Şekil 4.118 Sitenin arka bloku güçlendirme imalatı

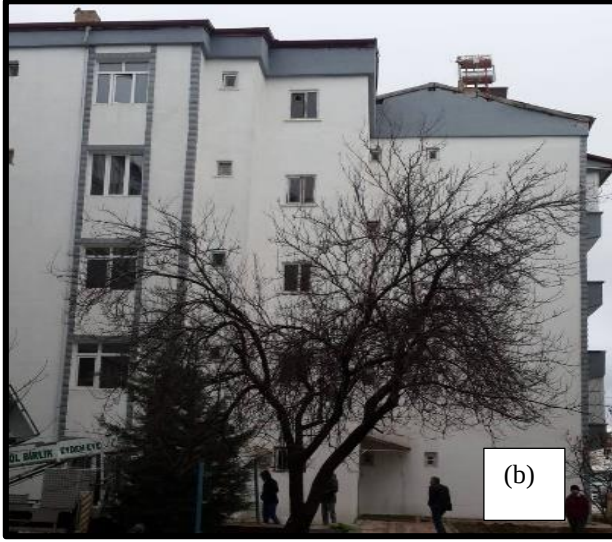
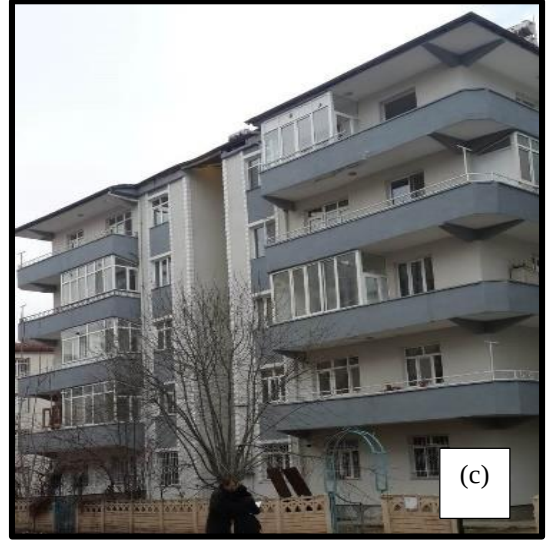
| Bina | Meriç Sok. No:36 | | | | | Bina Tipi | Konut | | | |
|---|---|---|---|---|---|---|---|---|---|---|
| <ul style="list-style-type: none"> <li>• Site ayrık nizamda inşa edilen dört bloktan oluşmaktadır (Şekil 4.123). Bloklardan sadece birinde bodrum kat bulunmaktadır. Bloklar L şeklinde plan geometrisine sahiptirler (Şekil 4.123).</li> <li>• Bodrum katı olmayan bloklarda zemin kat dolgu duvarlarında, yer yer sıva dökülmesine neden olan geniş çatlaklar meydana gelmiştir (Şekil 4.124).</li> <li>• Bodrum katı bulunan blokta, bodrum katta zemin suyunun biriktiği küçük bir çukurun olduğu gözlenmiştir (Şekil 4.125). Site sakinlerinden alınan bilgilere göre bodrum katı bulunmayan blokların zemin katlarında nem problemi ile sık sık karşılaşmıştır.</li> <li>• Bodrum katta geometrik şekli yamuk olan kolon bulunmaktadır (Şekil 4.126.a-b). Yamuk geometrik şekilli kolona kirişler diyagonal olarak oturmuştur (Şekil 4.126.c). Bodrum kat kolonlarının betonlarında bodrumdaki nem nedeniyle yer yer kolon yarı yüksekliğine kadar uzayan karbonatlaşma gözlenmiştir (Şekil 4.126.b).</li> <li>• Beton örtüsü dökülen kirişlerde, etriye sıklaştırılmasının yapılmadığı ve etriyelerin yaklaşık 300 mm aralıkla düzenlendiği gözlenmiştir (Şekil 4.127.a).</li> <li>• Beton örtüsü dökülen kolon ve kirişlerde yapılan incelemede, betondaki agrega granülometrisinin uygun olmadığı, donatı olarak S220 dayanım sınıfı düz yüzeyli donatı kullanıldığı gözlenmiştir. Özellikle bodrum kat taşıyıcı sistem donatılarında, kesit azalmasına neden olmayacak düzeyde korozyon bulunmaktadır.</li> </ul> | | | | | | | | | | |

Şekil 4.123 Blokların dış cephe görüntüleri

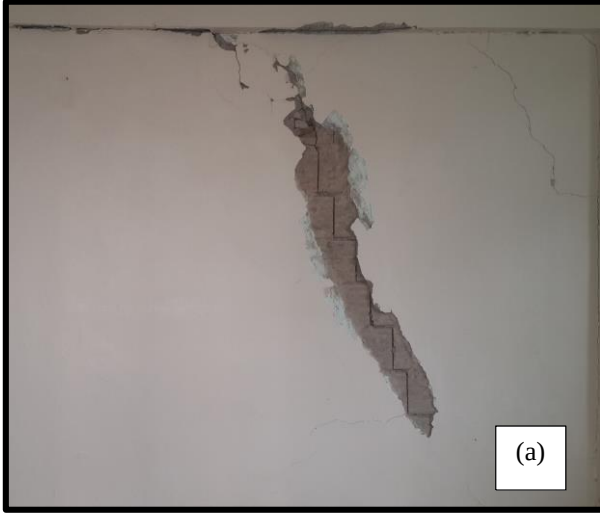
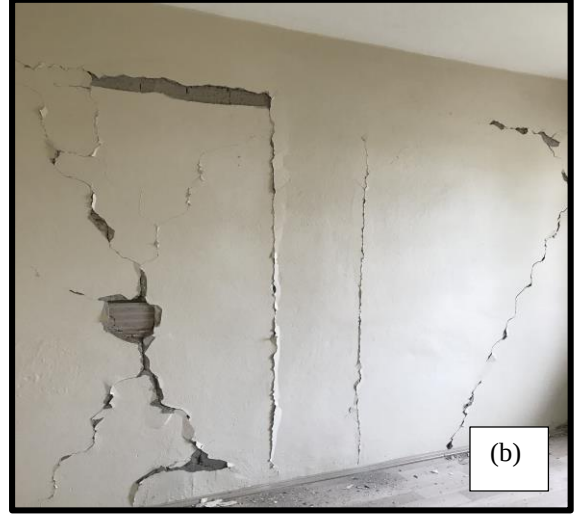
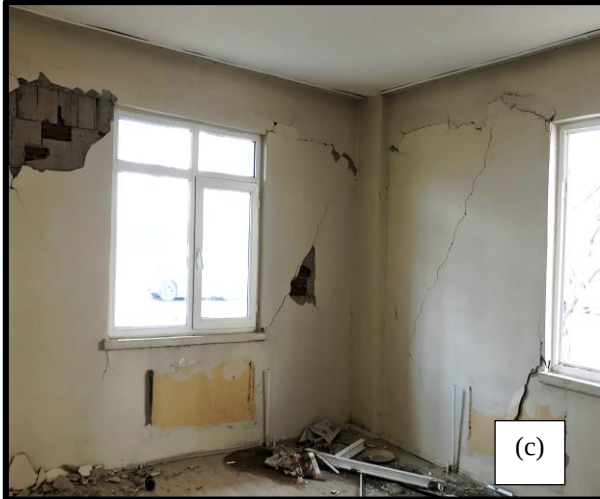
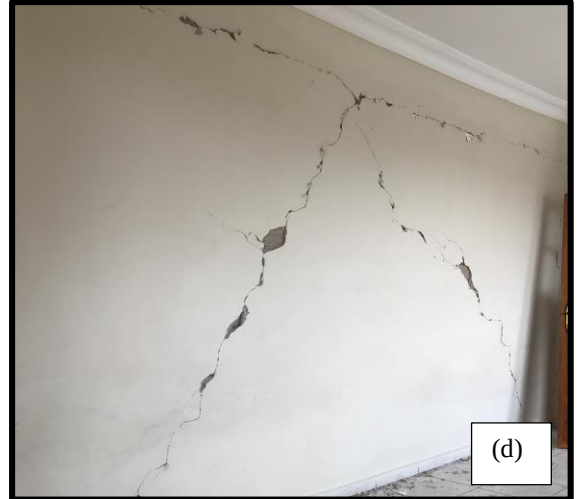
Şekil 4.124 Dolgu duvar hasarı

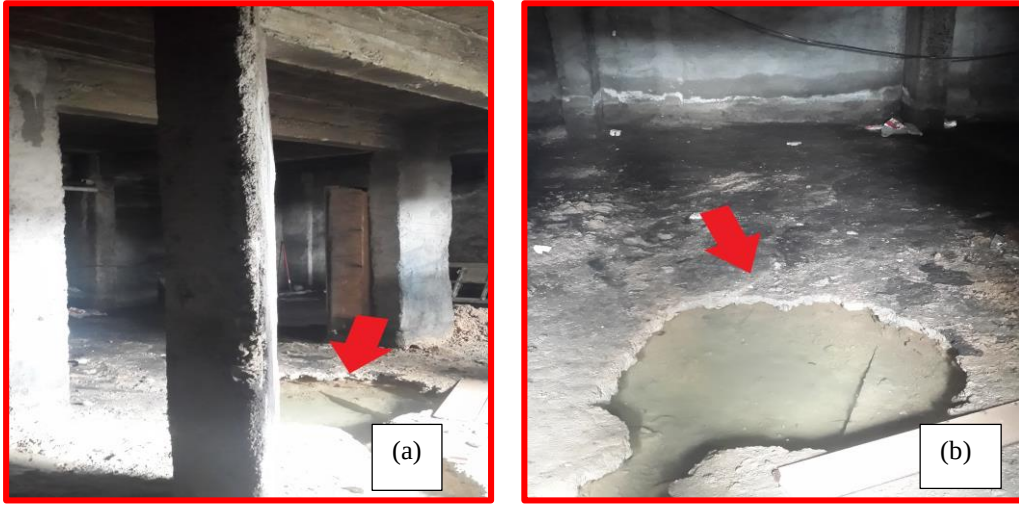
Şekil 4.125 Bodrum katta açılan ve içi su dolu olan çukur

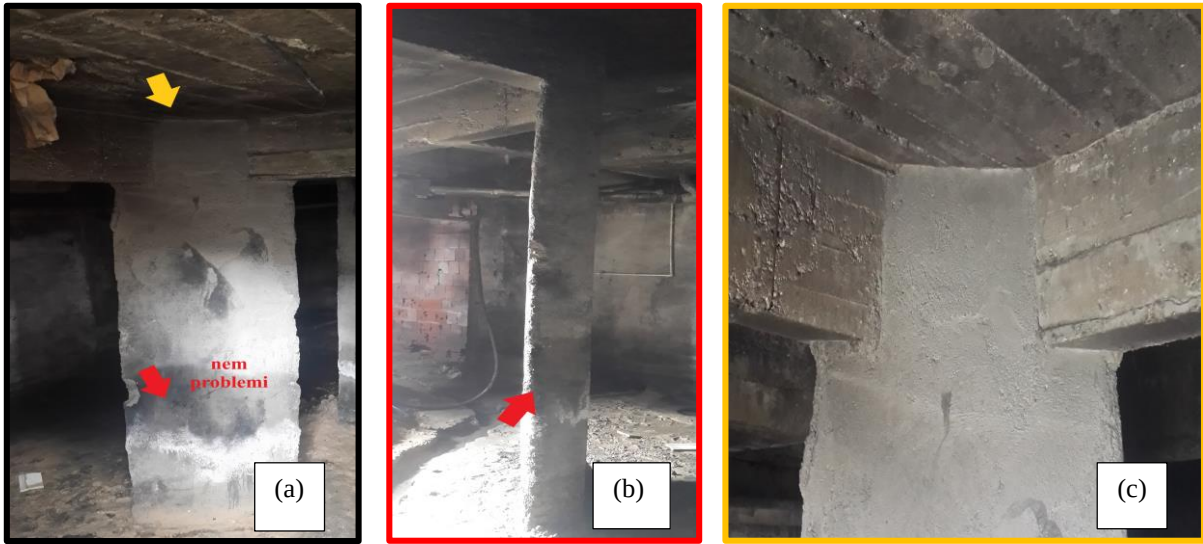
Şekil 4.126 Yamuk şeklinde plan geometrisine sahip kolon

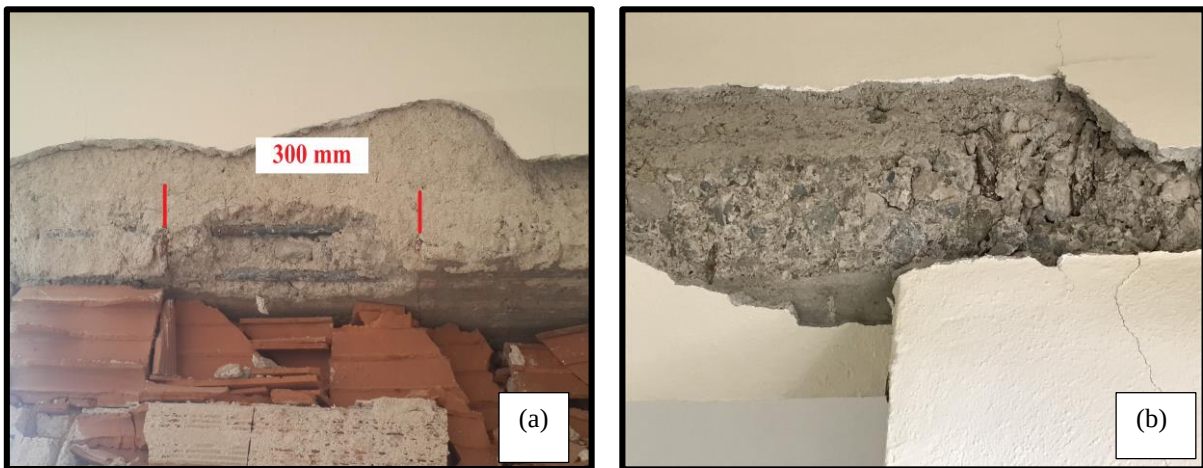
Şekil 4.127 Kirişde donatı düzeni ve beton malzemesi detayı

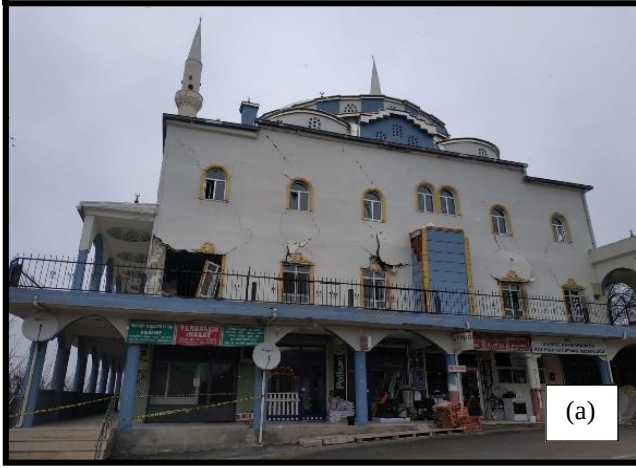
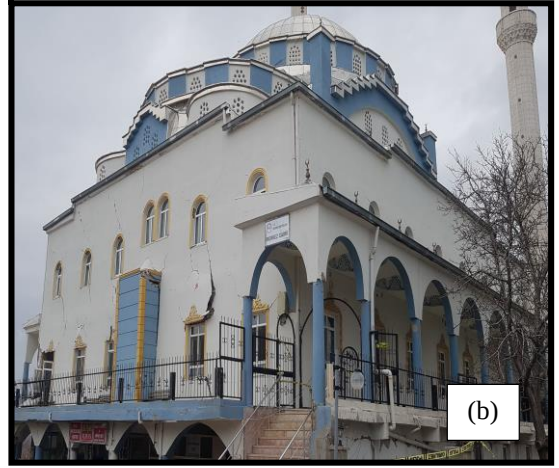
| Bina | Sivrice Merkez Camii | | | | | Bina Tipi | İbadethane | | | |
|---|---|---|---|---|---|---|---|---|---|---|
| <ul style="list-style-type: none"> <li>İlçe merkezinde bulunan caminin zemin katı ticarethane olarak kullanılmaktadır (Şekil 4.128).</li> <li>Cami binası 2004 ve 2007 tarihinde meydana gelen Sivrice depremlerinde orta düzeyde hasar görmüştür. Güçlendirilmesi yönündeki öneriler dikkate alınmayarak bina sadece onarılmıştır [13].</li> <li>24 Ocak tarihinde meydana gelen deprem sonrası kolonlarda ağır hasar oluşmuştur (Şekil 4.129-4.131). Özellikle zemin kat kolonlarında yetersiz enine donatı nedeniyle boyuna donatılar burkulmuş ve çekirdek beton dağılmıştır. Hasar gören kolonlarda, sarılma bölgesinde ve kolon kiriş birleşim bölgesinde enine donatı gözlenmemiştir (Şekil 4.130.a).</li> <li>Cami binasının arka cephesinde bulunan ve bant pencere nedeniyle oluşan kısa kolonlarda kesme hasarı meydana gelmiştir (Şekil 4.131.a). Hasar nedeniyle beton örtüsü dökülen kısa kolonlarda yapılan incelemede, etriye sıklaştırılmasının yapılmadığı ve etriye kancalarının sargı etkisi oluşturacak şekilde düzenlenmediği gözlenmiştir (Şekil 4.131.c-d). Betondaki agrega dağılımının uygun olmadığı ve betonun dayanımının yetersiz olduğu da tespit edilmiştir (Şekil 4.131.d).</li> <li>Cami kemerlerinde kesme çatlakları meydana gelmiştir (Şekil 4.132).</li> <li>Cami binasının birinci kat dolgu duvarlarında ileri düzey X çatlakları meydana gelmiştir. Çatlaklar neticesinde bazı dolgu duvarlarda düzlem dışı devrilmeler gözlenmiştir (Şekil 4.133).</li> </ul> | | | | | | | | | | |

Şekil 4.128 Sivrice Merkez Camisi dış cephe görüntüleri

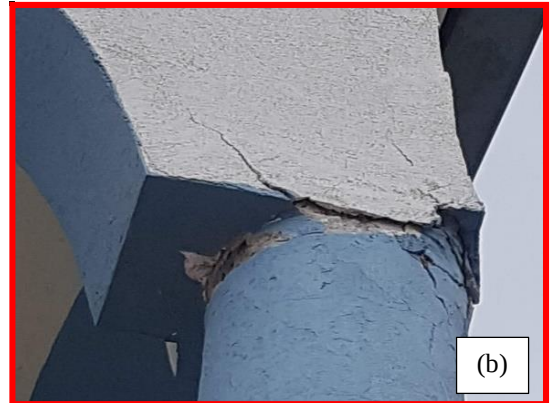
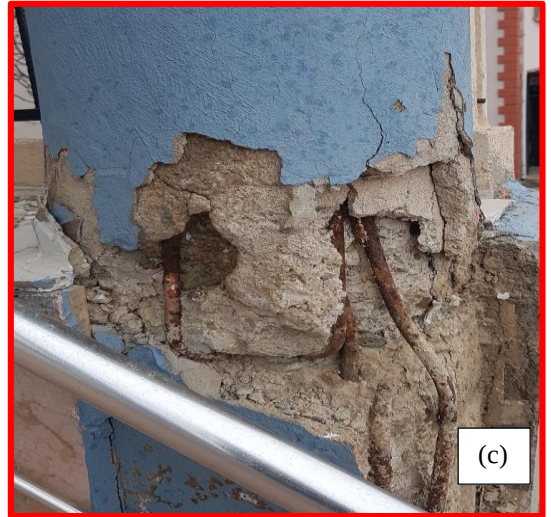
Şekil 4.129 Cami giriş cephesi kolonu ve hasar detayları

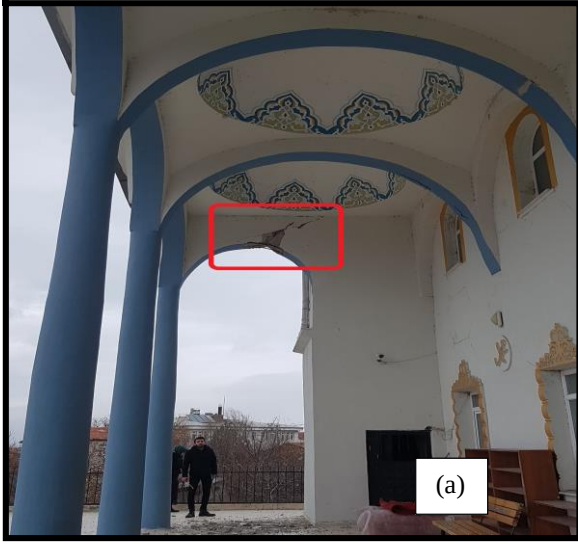
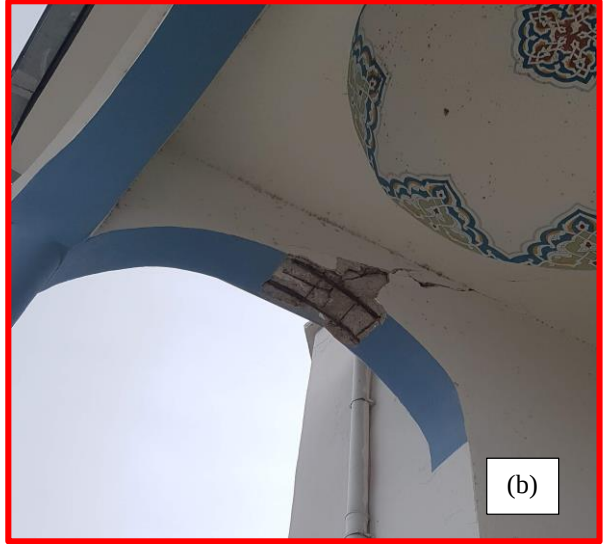
Şekil 4.132 Kemer kirişi ve hasar detayı

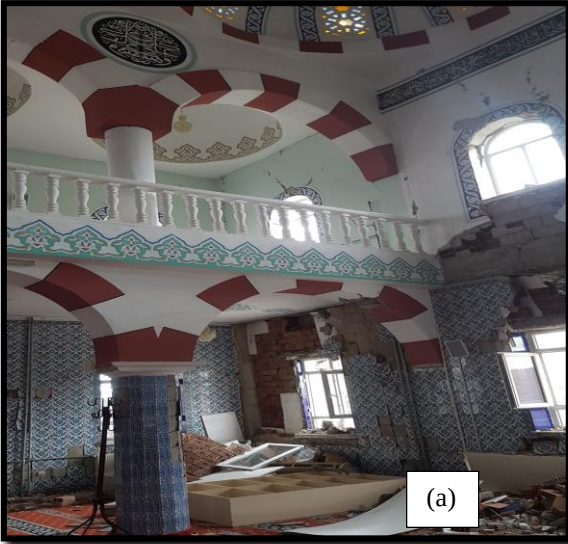
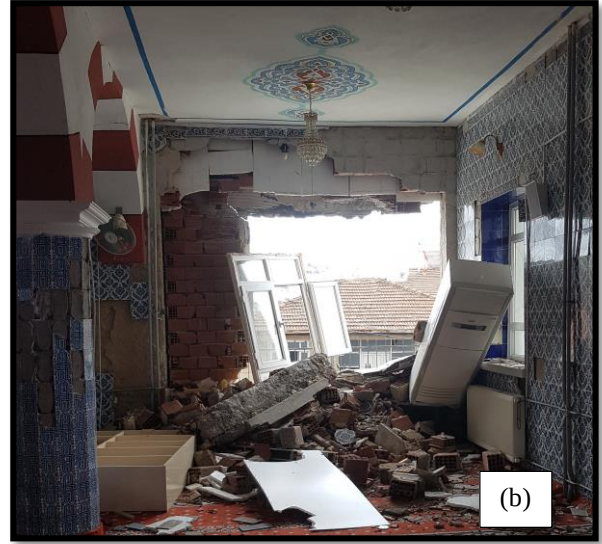
Şekil 4.133 Dolgu duvar hasarları

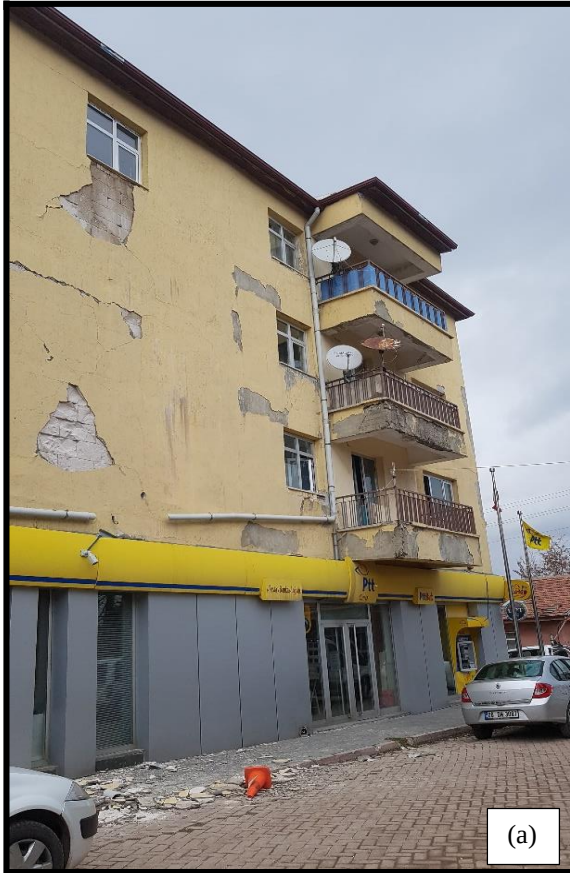
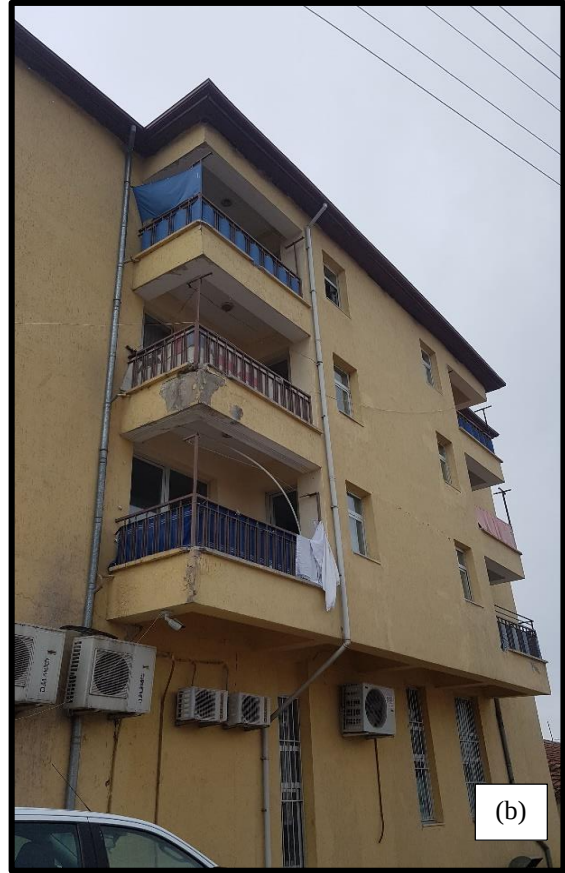
- Binanın giriş katı PTT hizmet binası, üst katları ise lojman olarak kullanılmaktadır (Şekil 4.134).
- Bina Sivrice Depremi'nde (2007) hasar görmüş ve 2009 yılında güçlendirilmiştir [12]. Güçlendirme çalışmalarında normalde B+Z+4 katlı inşa edilen binanın son katı yıkılmış ve güçlendirme perdeleri eklenmiştir. Ayrıca tuğladan imal edilen dolgu duvarlar kaldırılarak yerine gaz beton kullanılarak dolgu duvar yapılmıştır.
- 24 Ocak 2020 tarihinde meydana gelen deprem sonrası binada güçlendirme perdelerinde çatlaklar gözlenmiştir. Güçlendirme perdesi ile bağlandığı kolon arasında düşey yönlü çatlaklar, perde gövdesinde ise diyagonale yakın çatlaklar meydana gelmiştir (Şekil 4.135).
- Tüm katlarda dolgu duvar ile çerçeve arasında çatlaklar gözlenmiştir (Şekil 4.136).

Şekil 4.134 PTT Hizmet binası ve lojman binası dış cephe görüntüleri

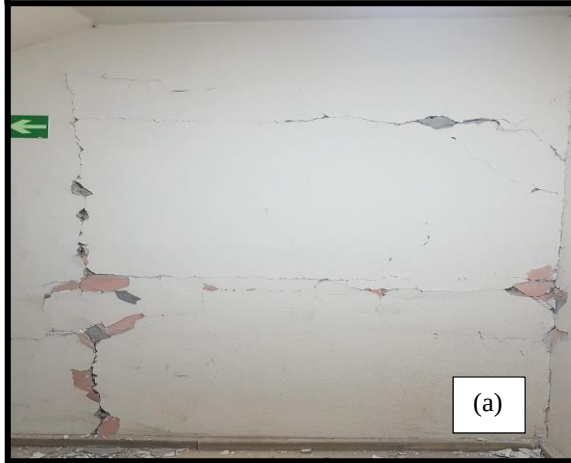
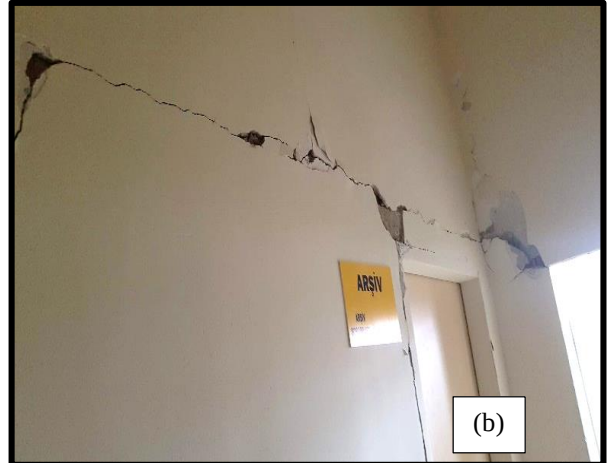
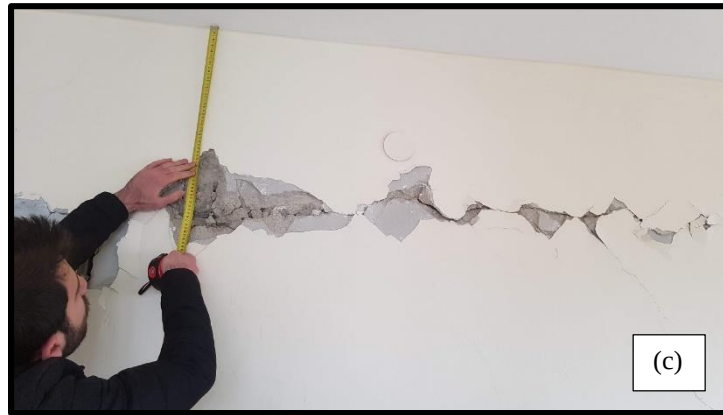
Şekil 4.136 Dolgu duvar hasarları

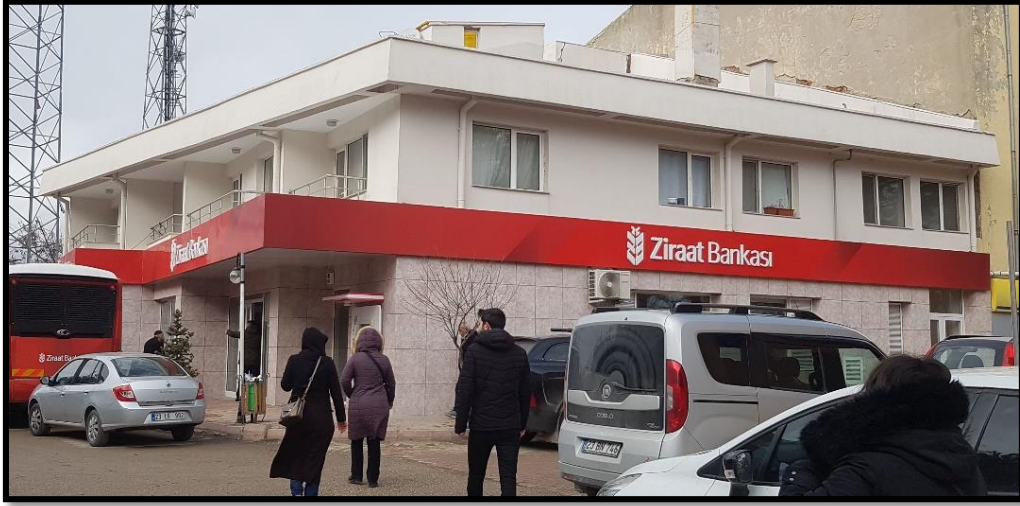
| Bina | Ziraat Bankası Hizmet Binası ve Lojmanı | | | | | Bina Tipi | Kamu hizmet binası | | | |
|---|---|---|---|---|---|---|---|---|---|---|
| <ul style="list-style-type: none"><li>• Binanın giriş katı hizmet binası, üst katı ise lojman binası olarak kullanılmaktadır (Şekil 4.137).</li><li>• Binanın bir cephesi girintili olarak inşa edilmiştir (Şekil 4.137).</li><li>• Binada dolgu duvar ile çerçeve arasında çatlak gözlenmiştir (Şekil 4.138).</li></ul> | | | | | | | | | | |

Şekil 4.137 Ziraat Bankası hizmet ve lojman binası dış cephe görüntüsü

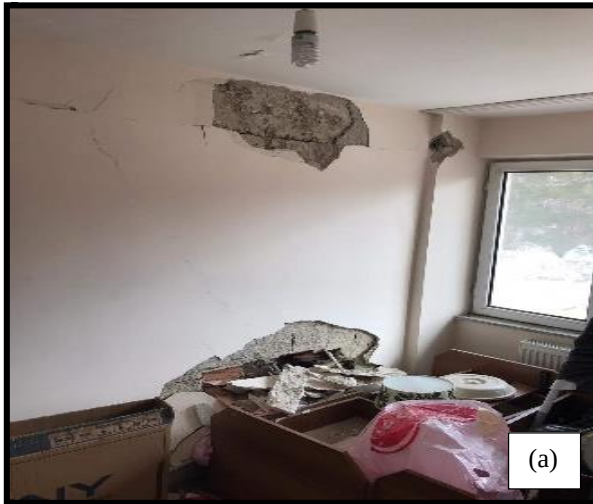
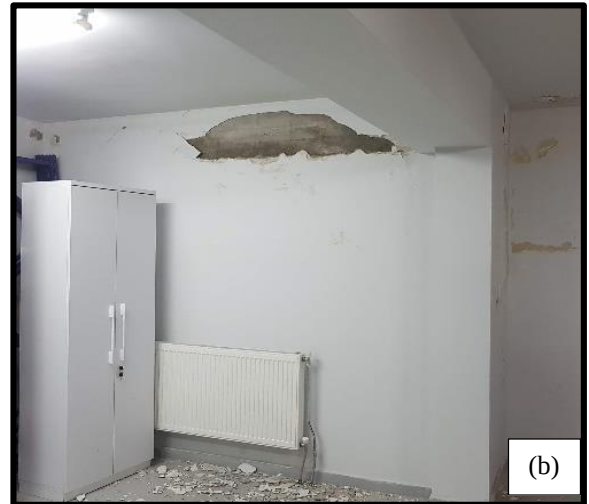
Şekil 4.138 Dolgu duvar hasarları

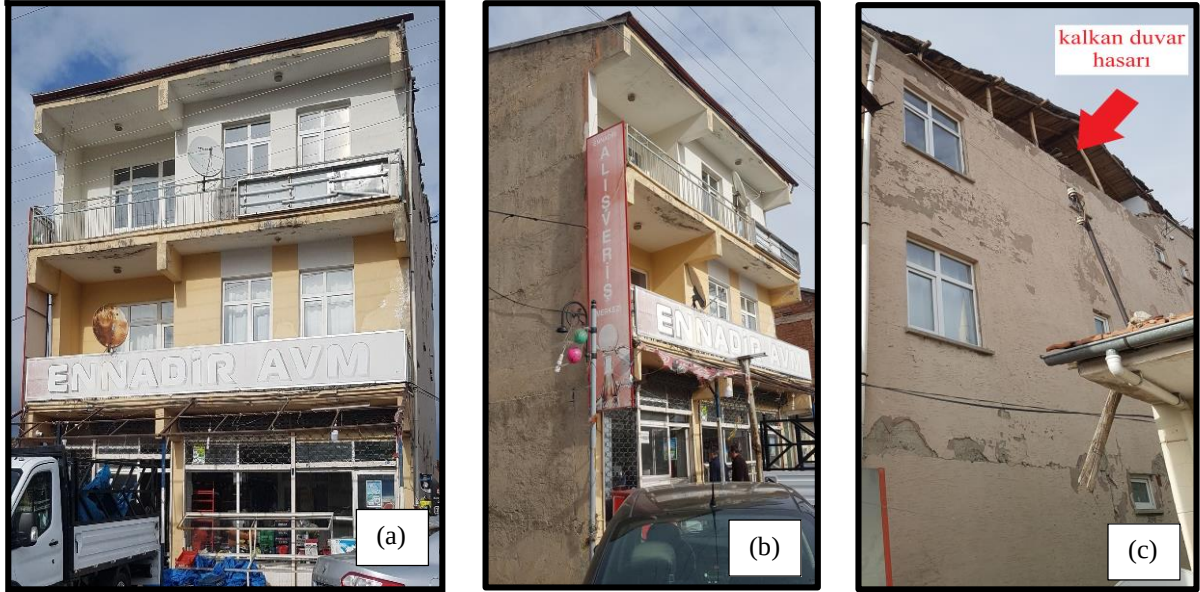
- Binanın giriş katı ticarethane üst iki katı ise konut olarak kullanılmaktadır (Şekil 4.139).
- Giriş katının ticarethane olarak tasarlanması nedeniyle kolon sayısını azaltmak için çok sayıda tali kiriş kullanıldığı gözlenmiştir. Özellikle dış cephe kolonlarına bağlanan kirişlerde kesme hasarları meydana gelmiştir (4.140).
- Ticarethane olarak kullanılan zemin katta kolon sayısının az olması, mevcut kolonlarında güçlü yönlerinin giriş cephesinde dik yapılması nedeniyle oluşan yumuşak/zayıf kat düzensizliğinin zemin kat kolonlarında meydana gelen hasar oluşumunda etkili olduğu düşünülmektedir (Şekil 4.141).
- Binada dolgu duvar ile çerçeve arasında çatlak gözlenmiştir (Şekil 4.142).

Şekil 4.139 Bina dış cephe görüntüleri

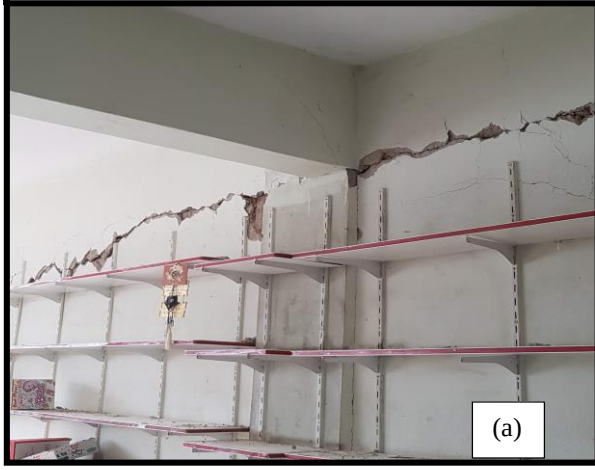
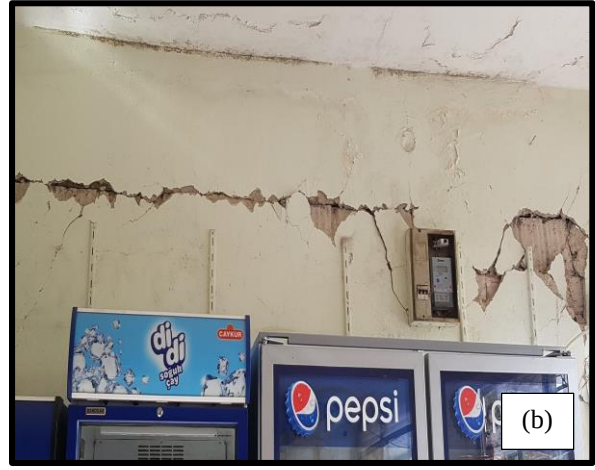
Şekil 4.142 Dolgu duvar hasarları

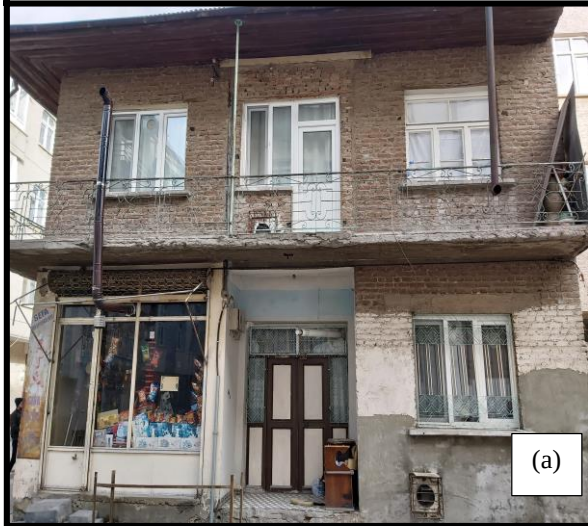
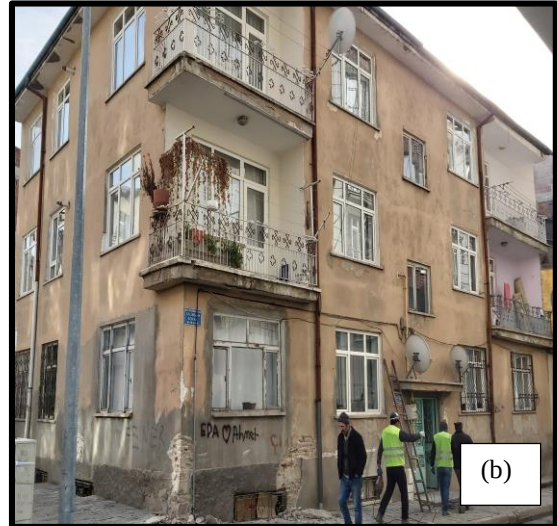
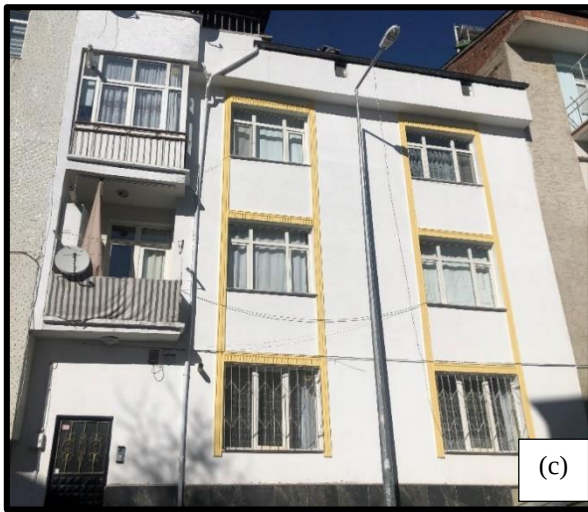
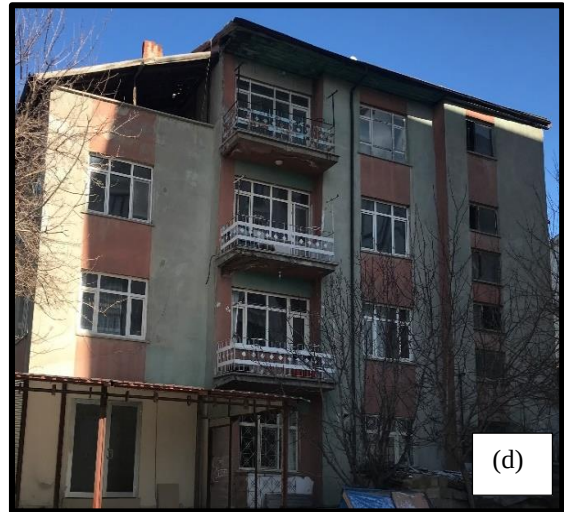
Şekil 5.1 Harman tuğlası ve düşey delikli tuğla kullanılarak inşa edilen yığma binalar

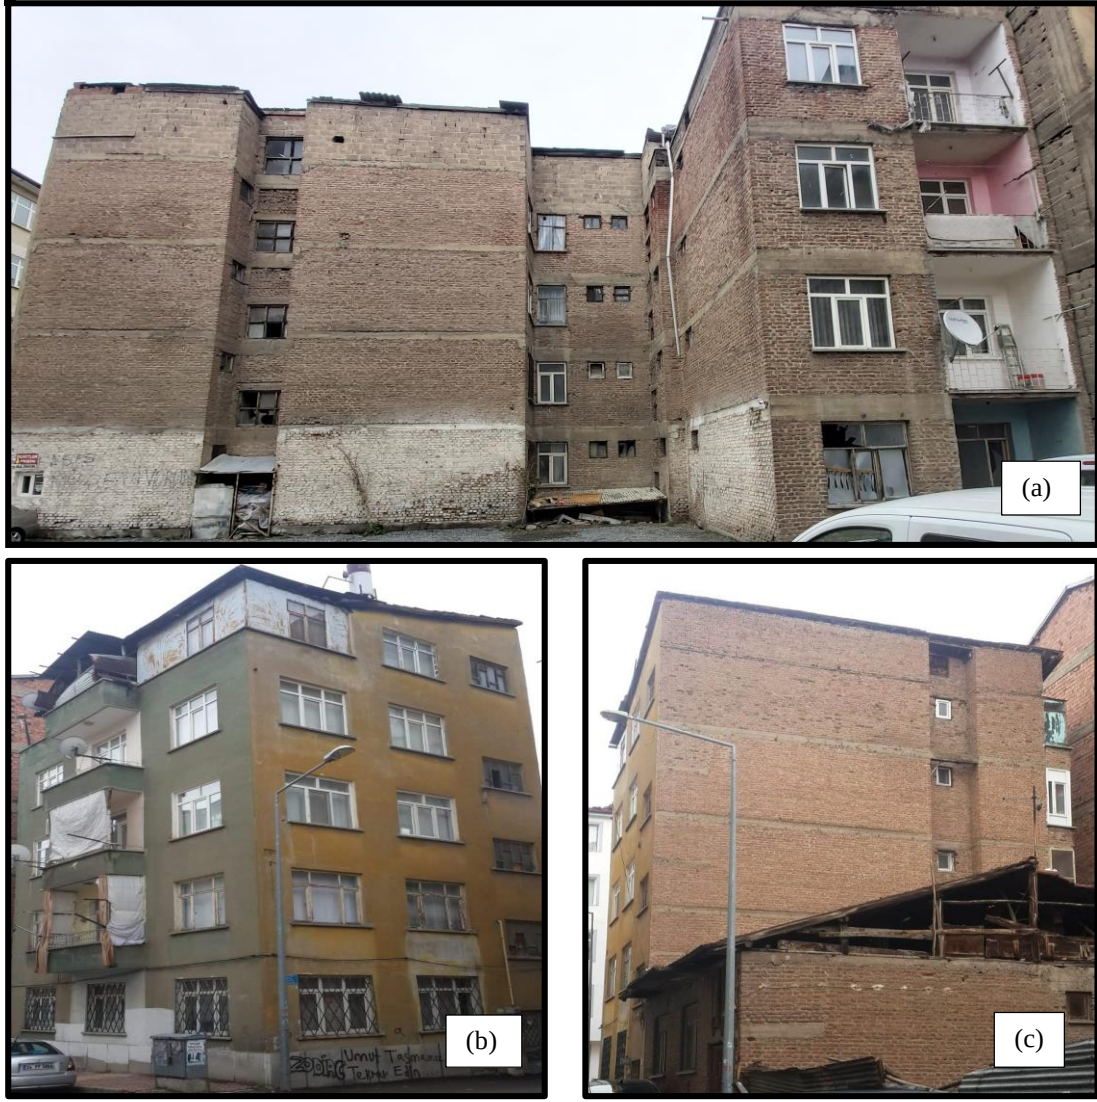
**Şekil 5.2** Çok katlı yığma binalar, (a) Nailbey Mah.'nde bulunan yığma binanın arka cephesi, b-c) İzzetpaşa Mah.'nde bulunan yığma binanın sırasıyla ön ve arka cephesi

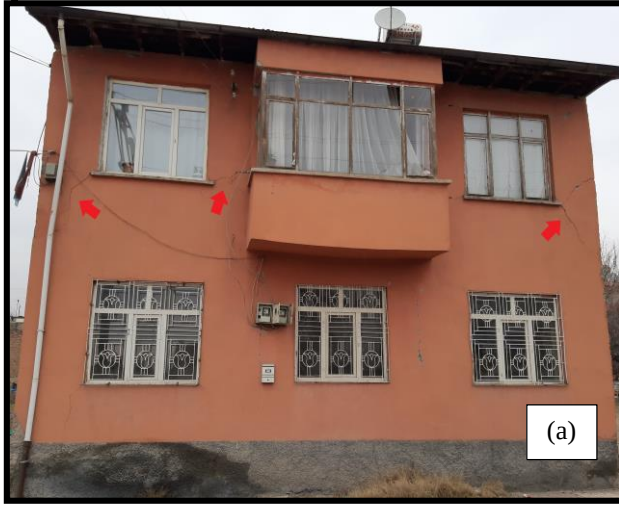
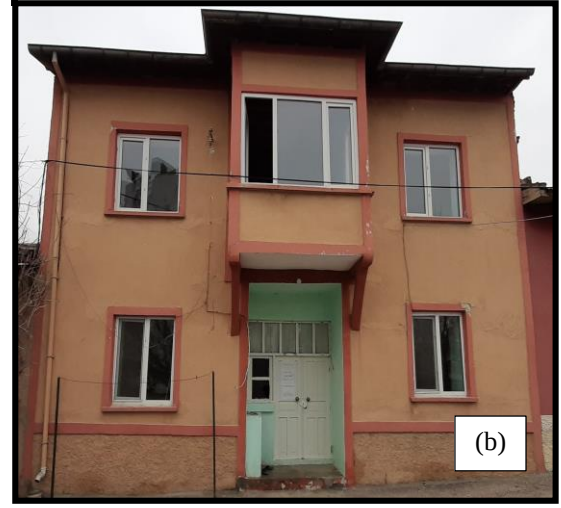
24 Ocak 2020 Elazığ-Sivrice Depremi sonrası tuğla duvar malzemesi (harman, düşey delikli yığma tuğlası) kullanılarak inşa edilen yığma binalarda yaygın bir hasar gözlenmemiştir. Az sayıda binada, taşıyıcı duvarlarda çatlak oluşumu gözlenmiştir (Şekil 5.3). Betonarme binalara oranla yığma binalarda daha düşük seviyede meydana gelen hasar oluşumunda, geleneksel yapım tekniği etkili olmuştur. Yığma binaların geleneksel yapım tekniğinde, duvarlar arası açıklıklar sınırlı ve taşıyıcı duvar sayısı oldukça fazladır. Bu olumlu tasarım özelliklerinin yanında binalara kullanım ömrü boyunca yapılan ve dayanımını olumsuz etkileyen müdahaleler de mevcuttur. Ancak bu olumsuz etkilere rağmen, yığma binaların çoğu mevcut avantajları sayesinde bu depremi hafif hasarla atlattımlardır.

Şekil 5.3 Tuğla yığma binalarda gözlenen deprem hasarları

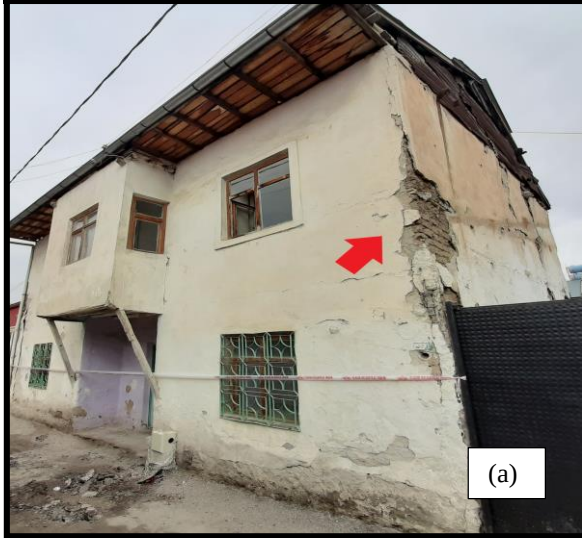
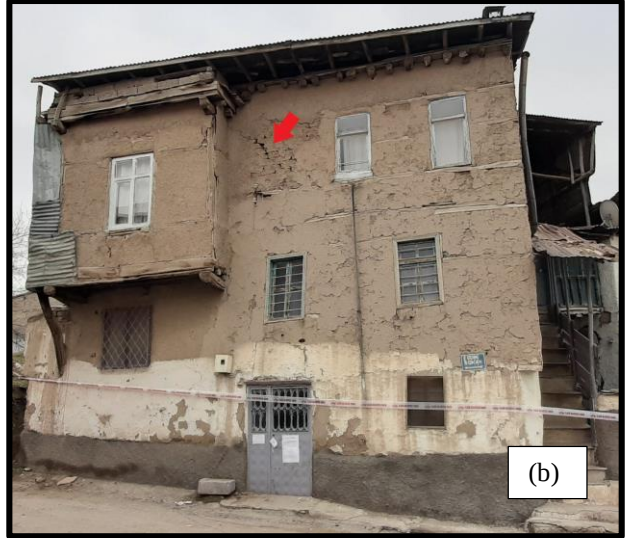
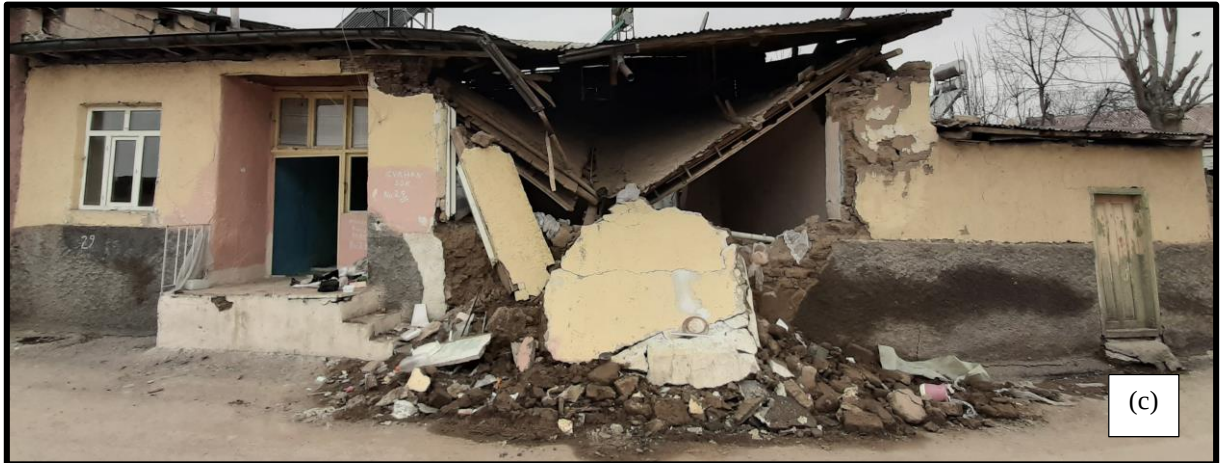
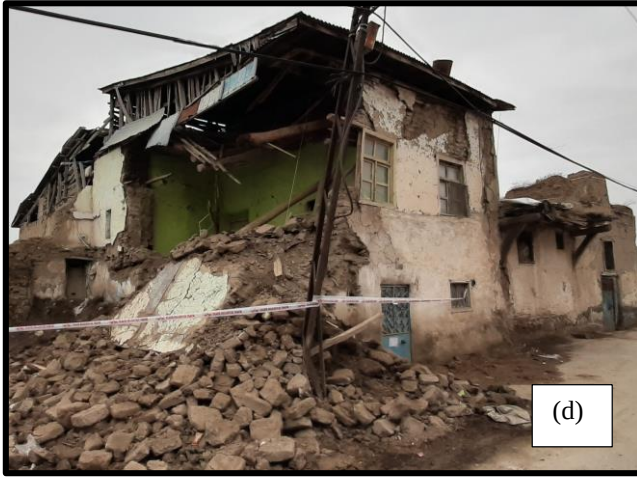
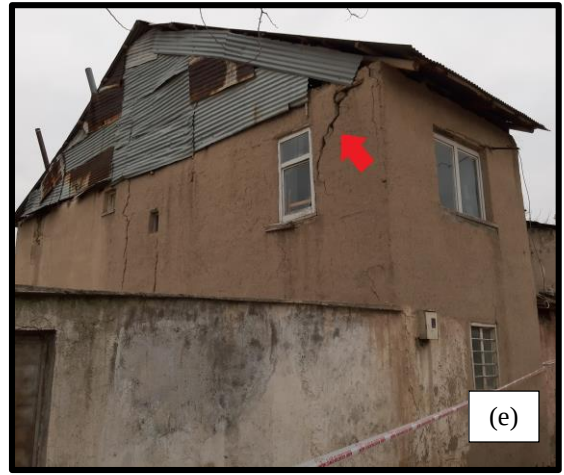
Ancak kerpiç kullanılarak imal edilen yığma binalar için aynı durum söz konusu değildir. Kerpiç yığma binaların bir çoğu hasar görmüştür (Şekil 5.4). Kerpiç yığma binalarda döşeme-duvar ve duvar-duvar arasında yetersiz bağlantı nedeniyle, deprem etkisinde taşıyıcı duvarlarda çatlaklar, yerel göçmeler ve düzlem dışı devrilmeler meydana gelmiştir. Ayrıca kerpiç yığma binalar oldukça eski olduğu için bakımsızlık kaynaklı malzeme dayanımındaki azalma ve mahal sakinlerinin zaman içinde yaptıkları kontrolsüz müdahaleler hasarı artırıcı yönde etki göstermiştir.

Şekil 5.4 Kerpiç yığma binalarda gözlenen deprem hasarları

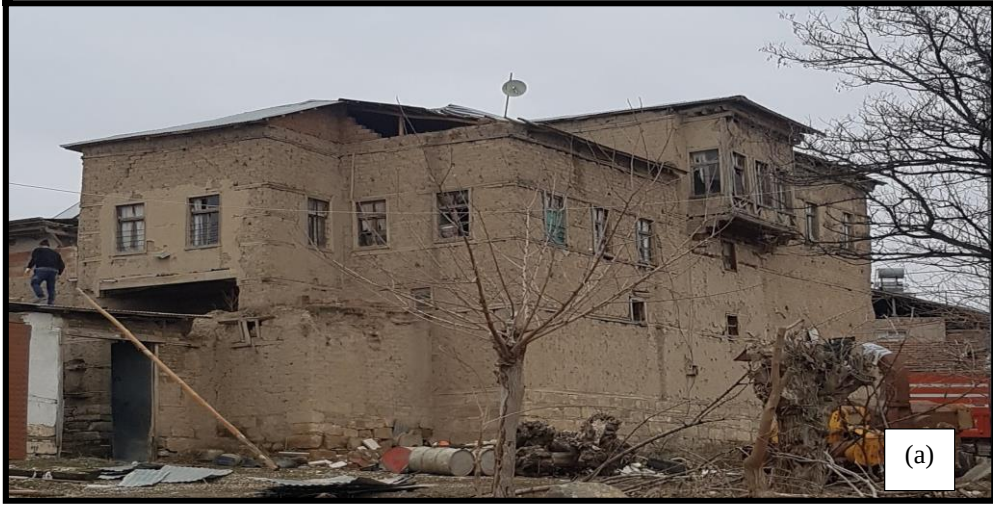
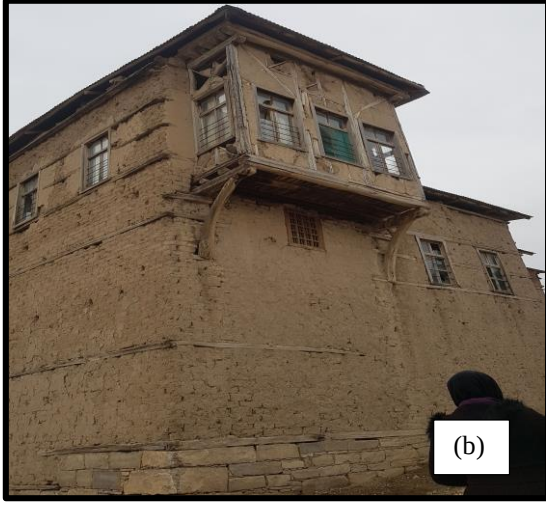
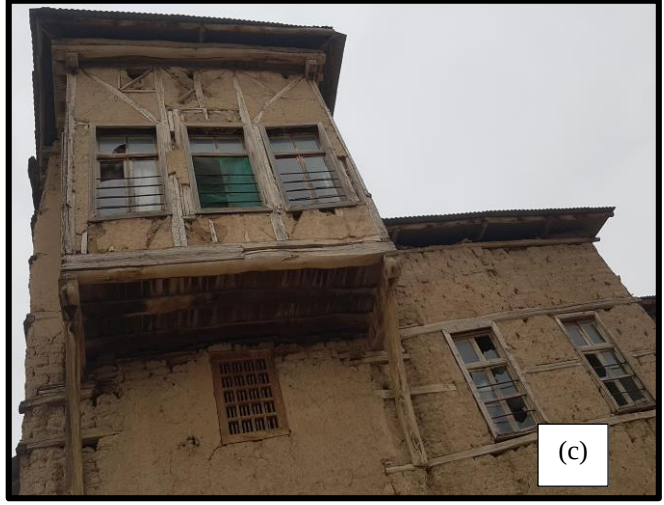
Şekil 5.8 Tadım Köyü'nde bulunan kerpiç yığma binalar

Sivrice ilçe merkezine yakın köylerde ise binalar genellikle kerpiç malzeme kullanılarak inşa edilmiştir. Yapım yılları eski olan bu binaların çoğunda çetin geçen kış koşulları ve bakımsızlık nedeniyle duvar kalınlığında azalmalara neden olan malzeme kayıpları meydana gelmiştir. Hatta zamanla dayanımını kaybederek yıkılan duvarlar, farklı duvar malzemesi (tuğla, briket vd.) kullanılarak tamir edilmiş veya yeniden örülmüştür. Yığma binanın homojen davranışını bozan bu uygulama binaların deprem dayanımını olumsuz etkilemiştir. Örneğin Tadım Köyü'nde bulunan binalar bu açıdan incelemeye değerdir. Tadım Köyü'ndeki kerpiç binalar su basman kotuna kadar kesme taş, su basman kotundan sonra da ahşap hatıllar kullanılarak kerpiç malzeme ile inşa edilmiştir (Şekil 5.8). Genellikle birinci kat seviyesinde yapılan çıkmalar ise eli bögüründe ile desteklenen bağdadi duvar tekniğiyle yapılmıştır (Şekil 5.8.c). 24 Ocak 2020 Elazığ-Sivrice Depremi sonrasında binaların duvarlarında yerel göçmeler veya çatlaklar meydana gelmiştir (Şekil 5.9). Ancak mesken sahipleri tarafından düzenli bakımları yapılarak korunan binalar ise depremi hafif hasar ile atlattır. Şekil 5.10'da gösterilen ve aynı köyde bulunan bina bu duruma iyi bir örnek teşkil etmektedir.
